Elementare "S. GIACOMO"

ALLEGATO C – REPORT DI INDAGINE TERMOGRAFICA
RAPPORTO DI DIAGNOSI ENERGETICA
FONDO KYOTO - SCUOLA 3

04/2018

COMUNE DI GENOVA
STRUTTURA DI STAFF - ENERGY MANAGER

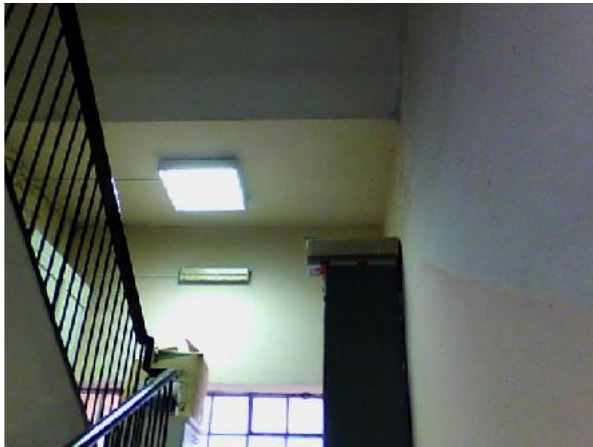
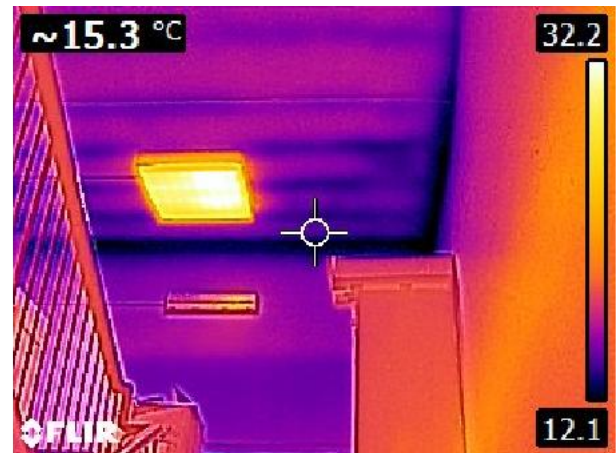
FOTO 1.1

Le immagini termografiche in oggetto mostrano a livello generale la mappatura termica delle pareti perimetrali. La presenza di materiali omogenei rende il comportamento della parete abbastanza uniforme. Non si ritiene, a questo stato preliminare di analisi, di evidenziare alcun fenomeno particolare di perdita energetica (ponti termici o difetti evidenti di isolamento) salvo l'evidente mancanza di isolamento delle tubazioni del riscaldamento che passano all'interno dei muri. Per quanto riguarda il soffitto la presenza di materiali diversi rende il comportamento poco uniforme. Si evidenziano inoltre infiltrazioni d'acqua.

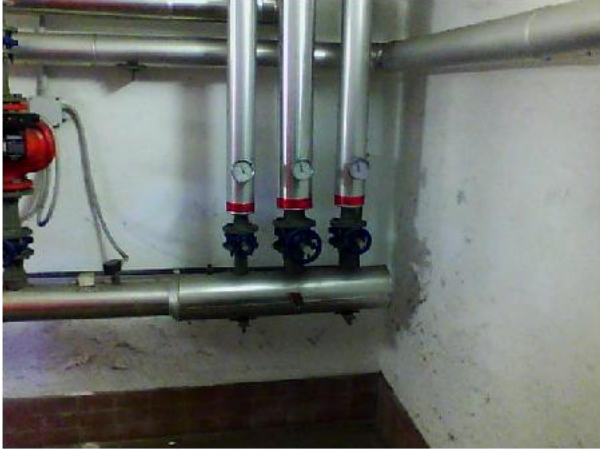
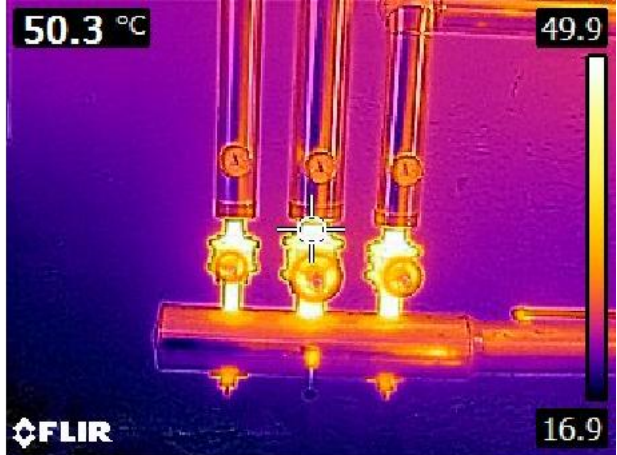
FOTO 3.1

Le immagini termografiche in oggetto mostrano le temperature di alcune componenti dell'impianto termico all'interno del locale caldaia. Si evidenzia che le uniche parti disperdenti in questo ambiente sono le pompe e le corrispondenti giunzioni flangiate che non sono coibentate mentre i collettori risultano correttamente coibentati.
