# Scuola Elementare “S. Giovanni Battista” E0875

Via Andrea del Santo, 20 - Genova

ALLEGATO C - RAPPORTO DI ANALISI TERMOGRAFICA  
FONDO KYOTO - SCUOLA 3

RAPPORTO DI DIAGNOSI ENERGETICA  
ALLEGATO C

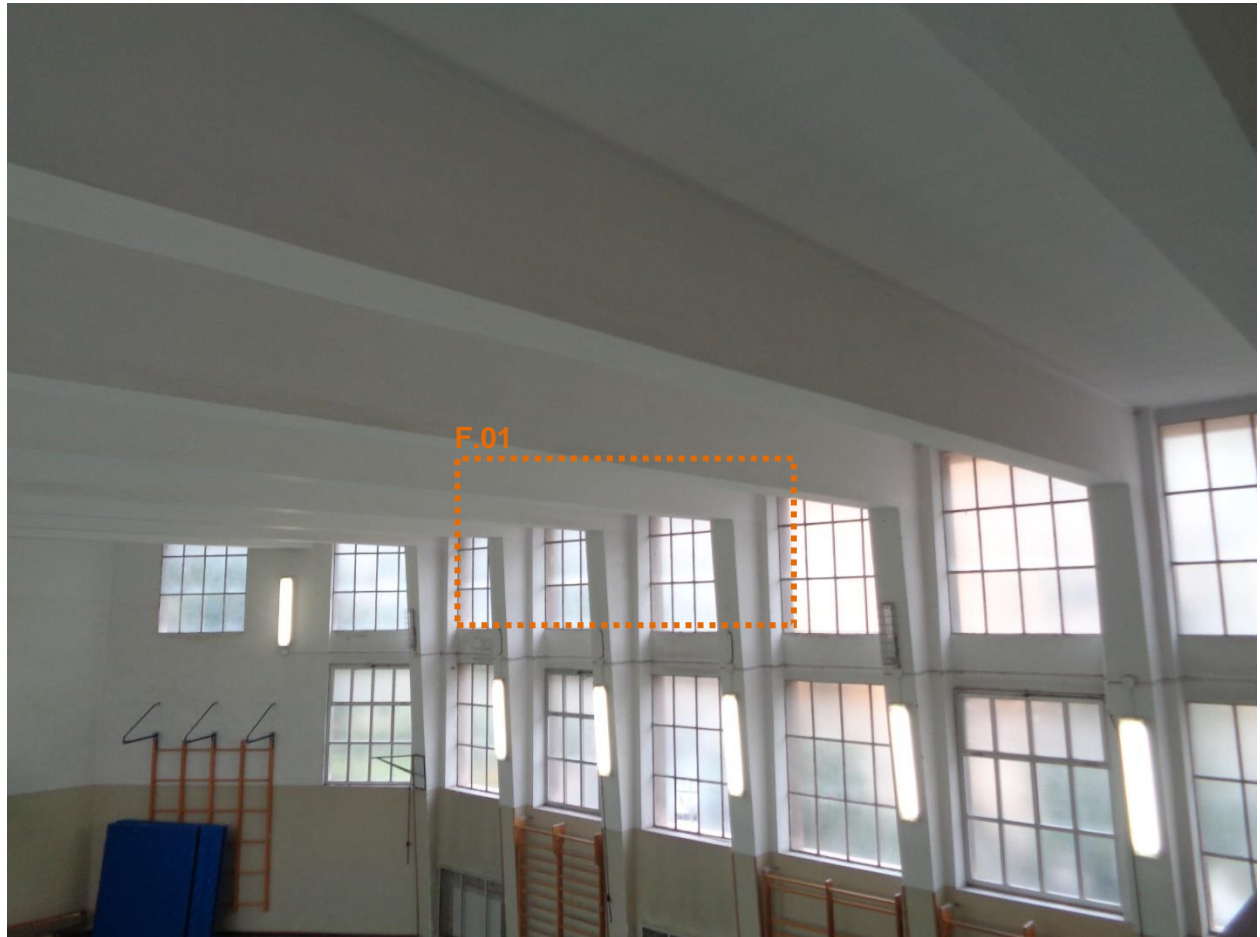
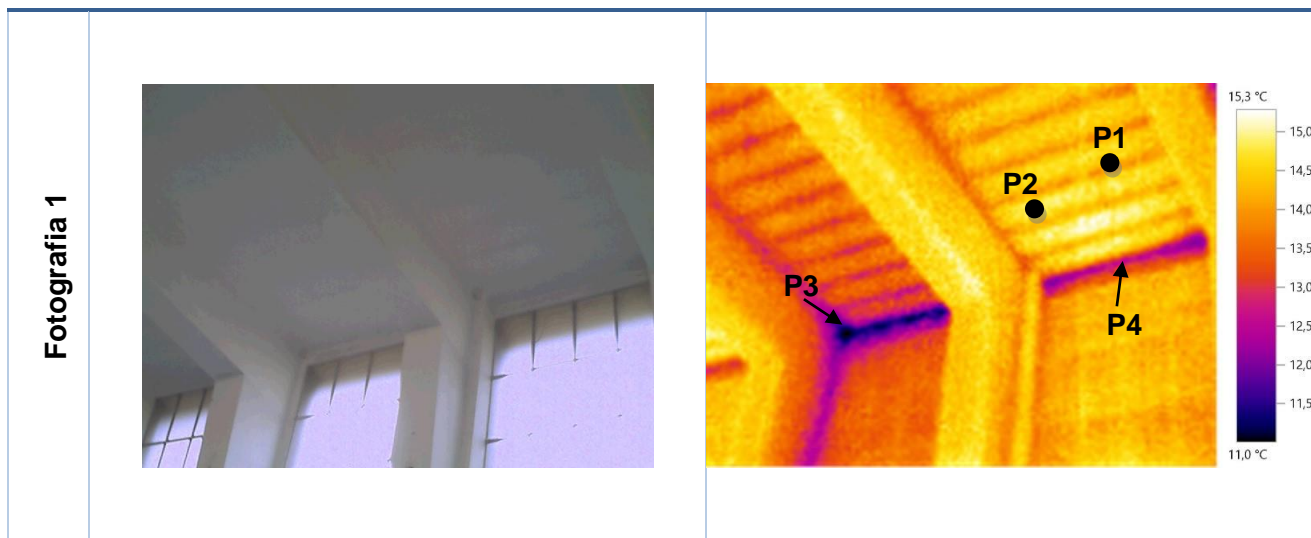
### 3.1. INDAGINE TERMOGRAFICA 1

- P1-P2: Il rilievo termografico del solaio in laterocemento evidenzia la netta distinzione di dispersione termica tra il laterizio (meno disperdente) e i travetti in calcestruzzo maggiormente disperdenti;
- P3-P4: si evidenziano i ponti termici in corrispondenza delle singolarità geometriche, in questo caso generati dall'innesto di pareti con orientamento differente;

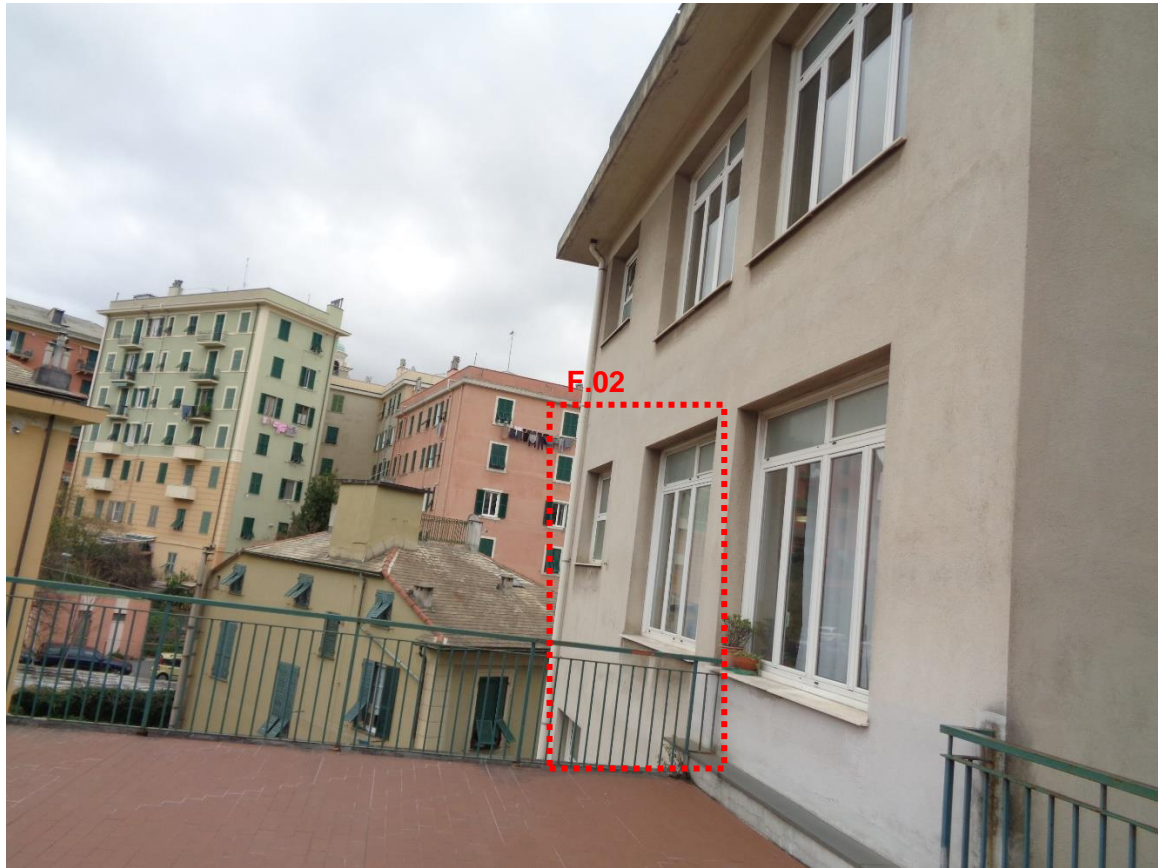
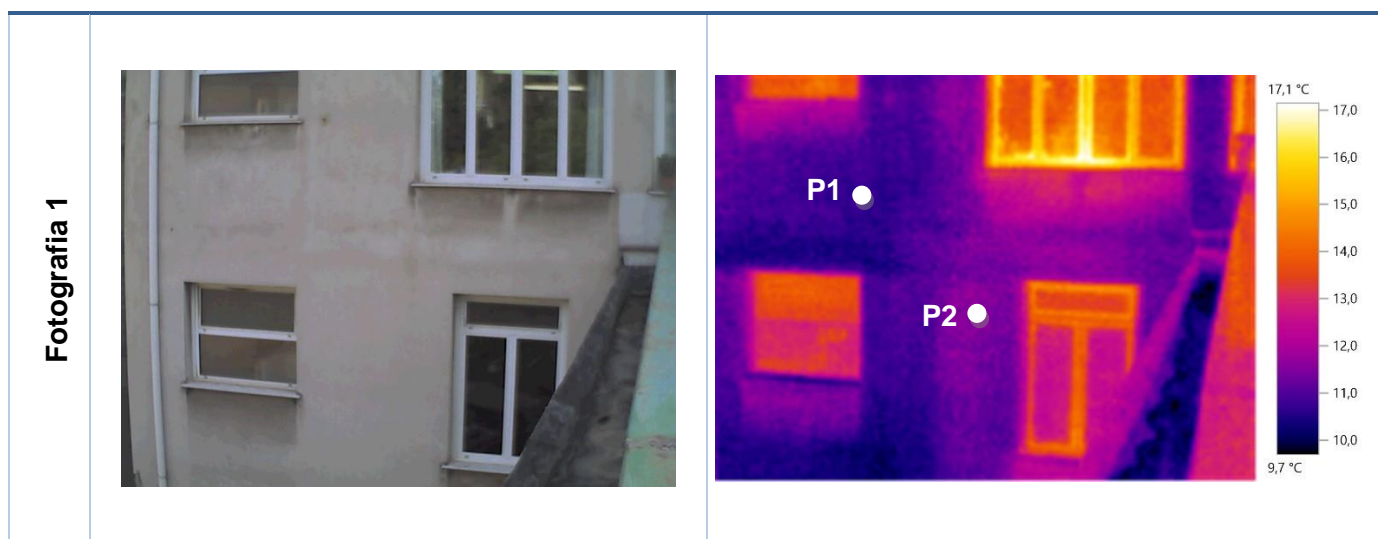
### 3.2. INDAGINE TERMOGRAFICA 2

- P1 e P2: evidenziano, in modo evidente, la differente temperatura interna degli ambienti adibiti ai servizi igienici (più freddi) rispetto ai locali delle aule regolate a temperatura maggiore.

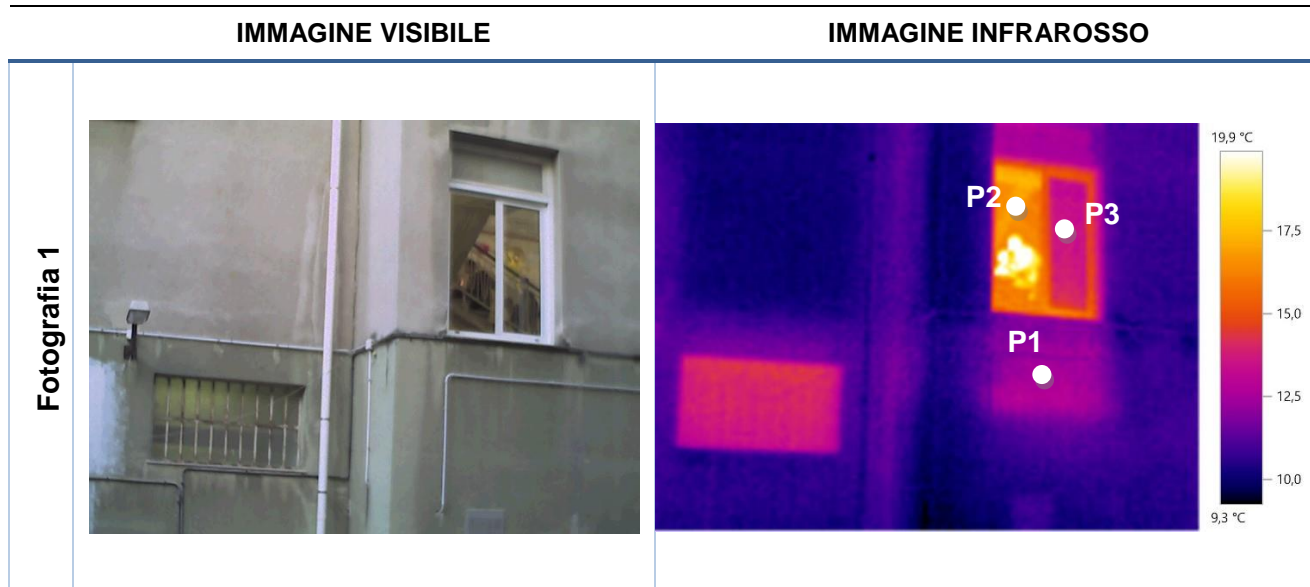
### 3.3. INDAGINE TERMOGRAFICA 3

- P1: la parete non isolata mostra un'evidente dispersione di calore in questo punto dovuta ad un elemento scaldante all'interno;
- P2 – P3: Confrontando questi punti si può notare come, mentre da una parte (anta aperta), l'immagine termografica mostra le sagome degli alunni dall'altra parte (anta chiusa) il componente vetrato non permette di visualizzare l'interno. La presenza di ante aperte è oltretutto sintomo di una regolazione climatica non ottimale che porta ad avere parti dell'edificio sotto riscaldate e parti invece dove la temperatura interna è troppo elevata.

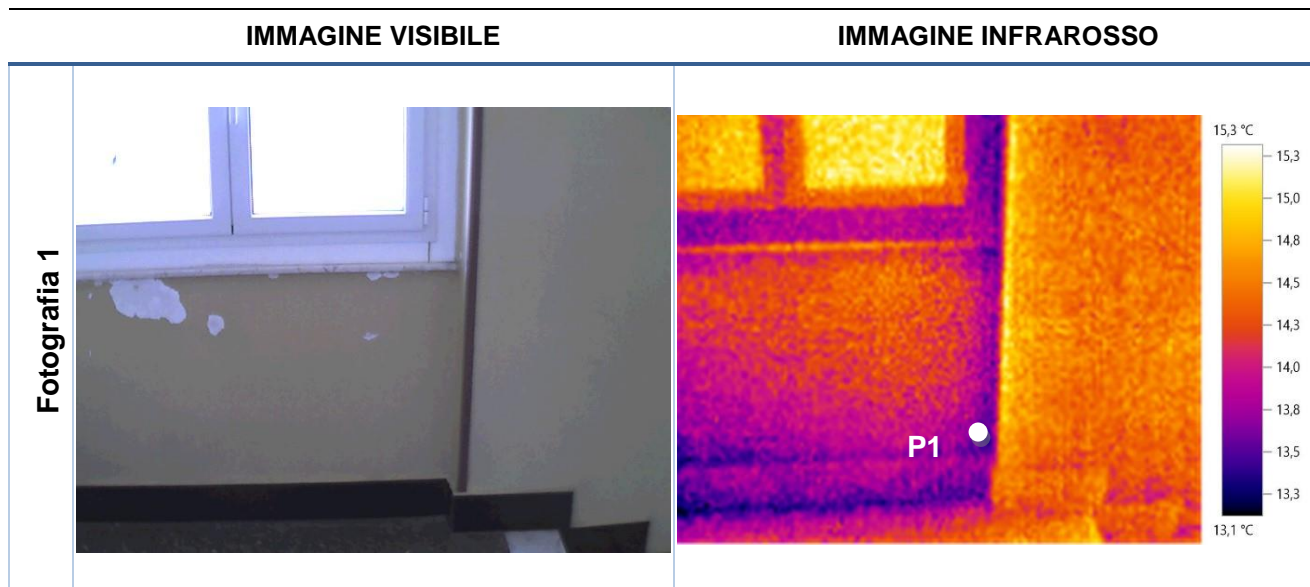
### 3.4. INDAGINE TERMOGRAFICA 4

L'indagine termografica eseguita dall'interno evidenzia la presenza di dispersione termica generata dalla realizzazione di nicchie di spessore inferiore in corrispondenza dei sotto-finestra (P1).
