Elementare "SAN GOTTARDO" Materna "SAN GOTTARDO"
E 301

Via Giulia De Vincenzi 28, 32

ALLEGATO B – ELABORATI
RAPPORTO DI DIAGNOSI ENERGETICA
FONDO KYOTO - SCUOLA 3

COMUNE DI GENOVA
STRUTTURA DI STAFF - ENERGY MANAGER

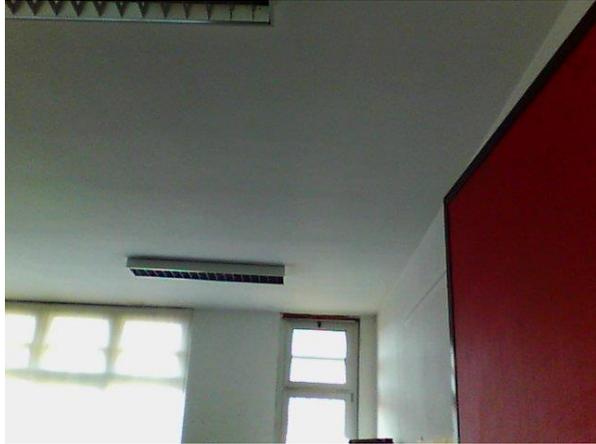
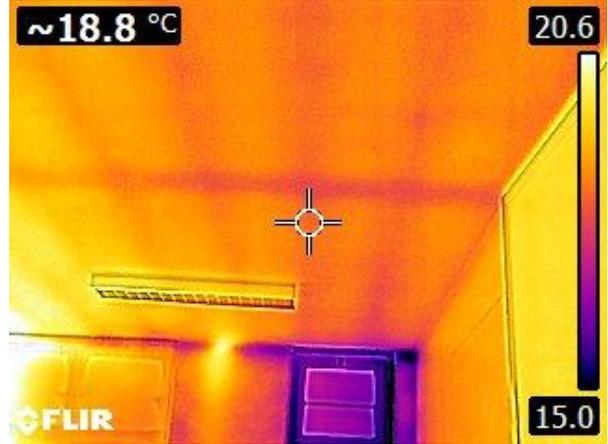
FOTO 1.1

ORIENTAMENTO:	<i>SUD</i>
DISTANZA OGGETTO:	<i>5 m</i>
DATA:	<i>30/11/2017</i>
ORA:	<i>13:00</i>
TEMPERATURA ESTERNA:	<i>7°C</i>
TEMPERATURA INTERNA:	<i>20°C</i>
UMIDITÀ ESTERNA:	<i>80 %</i>
NOTE E COMMENTI:	<p>Le immagini termografiche in oggetto mostrano a livello generale la mappatura termica del prospetto. La presenza di materiali omogenei rende il comportamento della parete abbastanza uniforme, tranne nel caso della palestra, che risulta scarsamente isolata dal punto di vista termico. Non si ritiene, a questo stato preliminare di analisi di evidenziare alcun fenomeno particolare di perdita energetica (ponti termici o difetti evidenti di isolamento) salvo l'evidente mancanza di isolamento delle tubazioni del riscaldamento che passano all'interno dei muri e all'interno delle pavimentazioni.</p>

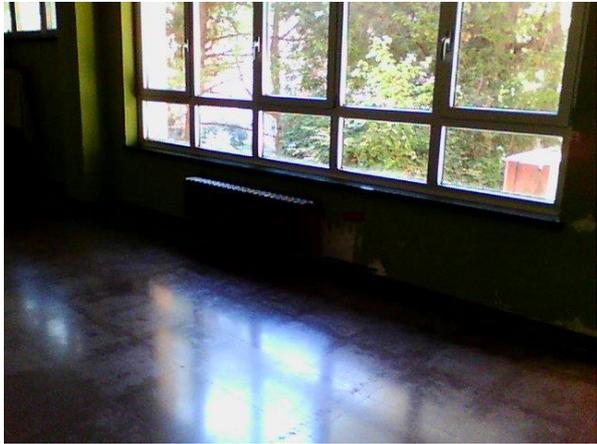
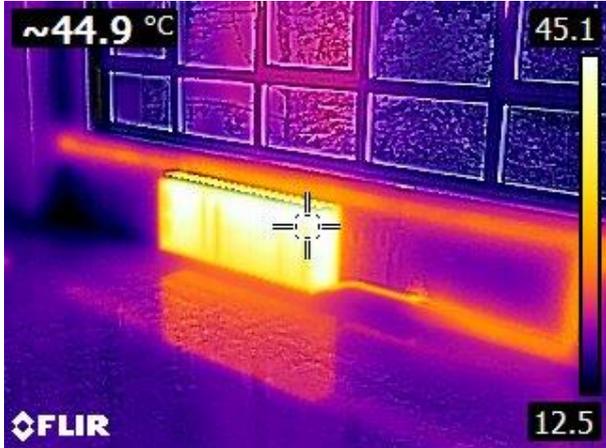
FOTO 2.1	
ORIENTAMENTO:	NORD
DISTANZA OGGETTO:	3m
DATA:	30/11/2017
ORA:	13:00
TEMPERATURA ESTERNA:	7°C
TEMPERATURA INTERNA:	20°C
UMIDITÀ ESTERNA:	80 %
NOTE E COMMENTI:	<p>L'immagine termografica in oggetto mostra i comportamenti termici degli infissi rivolti a NORD. La presenza di materiali diversi e diversa tipologia giustificano alcune differenze di temperatura apparenti in realtà dovute a fattori di emissività diversi ed a parziali fenomeni di temperatura riflessa. A questo stato preliminare di analisi si ritiene di dover sottolineare un probabile fenomeno di perdita energetica dovuto ad uno scarso isolamento degli infissi.</p>
