Scuola Elementare "Sbarbaro" E Materna Comunale "Dufour" E1053

via Gerolamo Bordone 12, Genova

ALLEGATO C - RAPPORTO DI ANALISI TERMOGRAFICA
FONDO KYOTO - SCUOLA 3

RAPPORTO DI DIAGNOSI ENERGETICA
ALLEGATO C

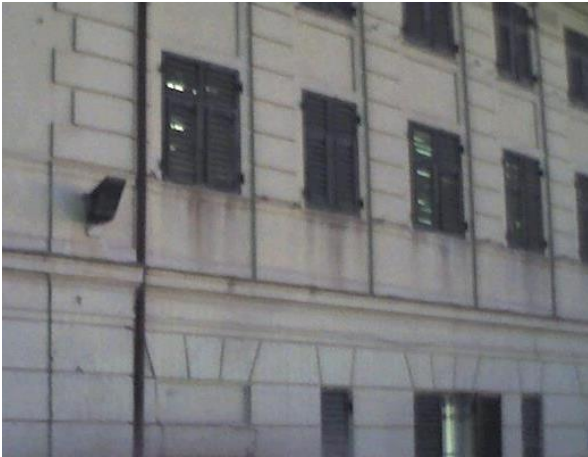
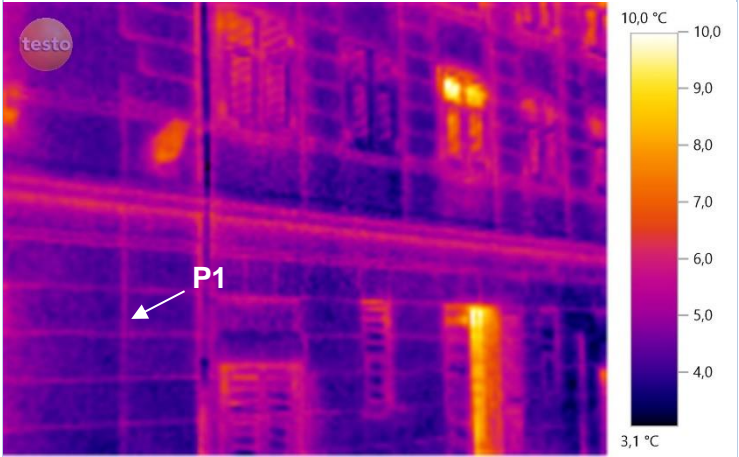
Fotografia 1

- P1: nell'immagine si può individuare una discontinuità termica lineare vi è infatti una porzione di parete a temperatura superiore, rispetto all'area circostante; questo è dovuto alla differenza di conducibilità termica tra malta e mattone;
 - L1: l'immagine mostra la differenza di temperatura della porzione di parete opaca inferiore rispetto a quella superiore; tale differenza è dovuta alla presenza al piano interrato della centrale termica con e delle montanti di distribuzione di acqua calda all'intero edificio.
-
