Scuola elementare succursale "Foglietta" E0840

ALLEGATO C - RAPPORTO DI ANALISI TERMOGRAFICA
FONDO KYOTO - SCUOLA 3

Scuola elementare succursale "Foglietta"

RAPPORTO DI DIAGNOSI ENERGETICA
ALLEGATO C

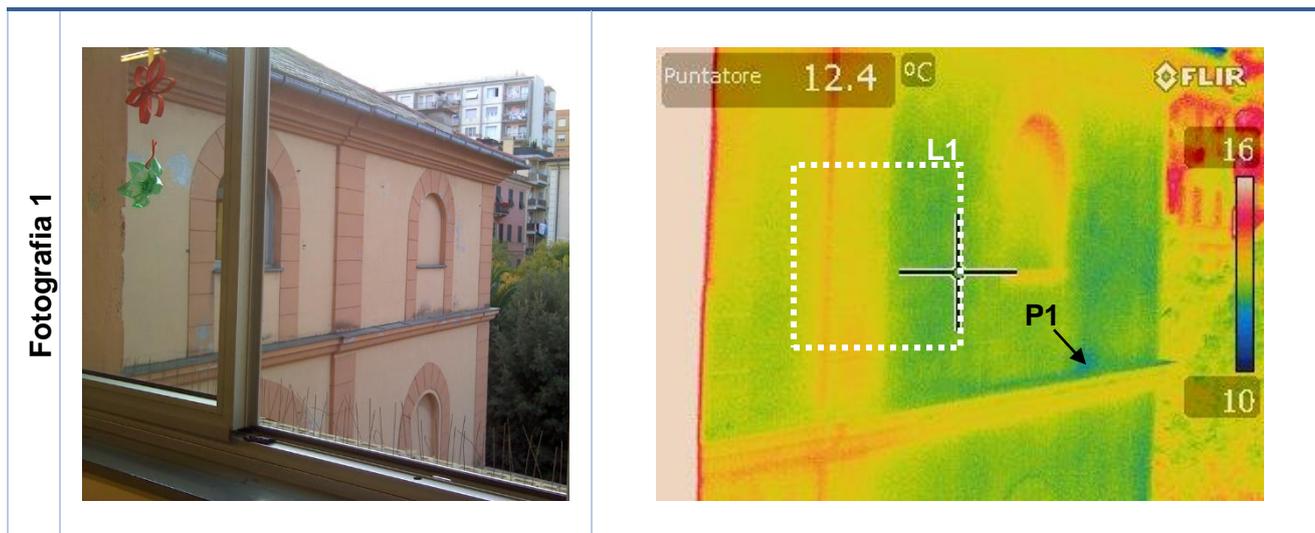
- L1: l'immagine mostra la differenza di conducibilità dei diversi materiali da costruzione ripresi; si può infatti notare come il tamponamento del serramento (caratterizzato da modesta inerzia termica) abbia una temperatura superficiale superiore rispetto alla porzione opaca dell'involucro, caratterizzata da elevata inerzia termica;
- P1: nell'immagine si può individuare un'area a temperatura inferiore, rispetto all'area circostante; questo effetto è dovuto a fenomeni di umidità localizzata.

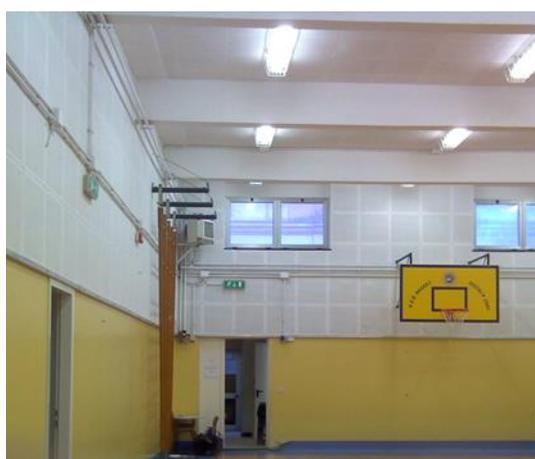
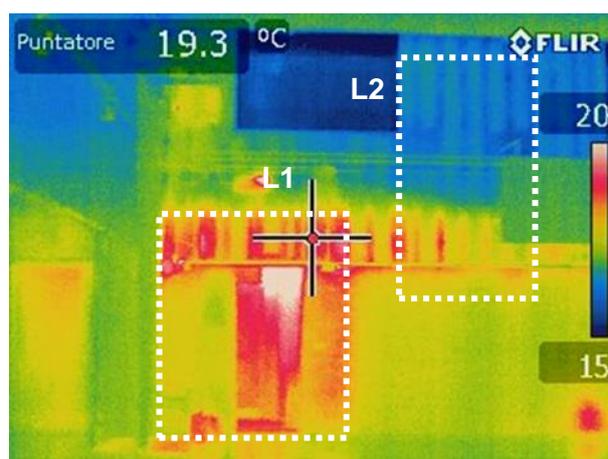
Fotografia 1

- L1: l'immagine mostra la differenza di temperatura tra gli ambienti contigui alla palestra e l'interno della stessa; la porta interna aperta mostra infatti come le temperature dei locali adiacenti si attestino sui 20°C mentre all'interno della palestra la temperatura massima superficiale sia di circa 19°C in prossimità dell'infisso e nelle restanti parti la media è di 17°C.

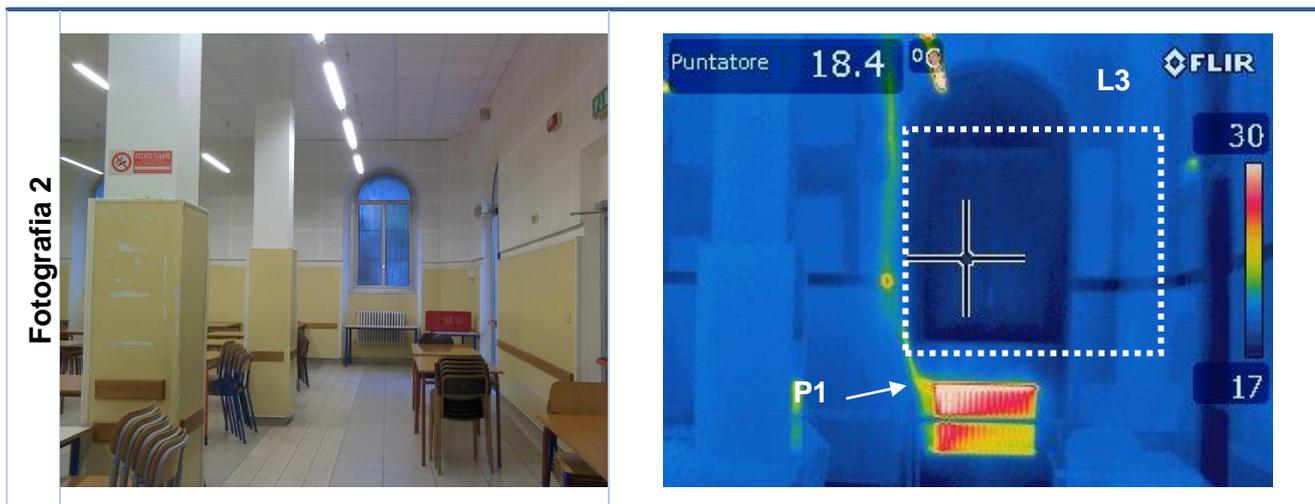
- L2: nell'immagine si può individuare la stratificazione dell'andamento della temperatura interna delle pareti della palestra; l'ambiente, a tutt'altezza, presenta nella parte inferiore una temperatura superficiale più elevata (circa 17°C), mentre nella parte superiore, essendo il solaio direttamente a contatto con l'esterno ed il contributo dei locali adiacenti esiguo, la temperatura superficiale diminuisce di circa 2°C.

- L3: nell'immagine, raffigurante l'interno del refettorio, si può evidenziare come la temperatura superficiale interna risulti omogenea ed intorno ai 18-19°C, con punti di maggiore dispersione termica in corrispondenza del serramento dove la temperatura superficiale raggiunge i 17°C.

- P1: Dall'immagine si può notare la differente temperatura rilevata dalla termocamera in corrispondenza della tubazione di acqua calda alimentante i terminali di emissione presenti; la temperatura risulta essere pari a circa 30°C, questo a causa delle temperature esterne elevate che influiscono direttamente sulla regolazione della temperatura di mandata del sistema impiantistico
