**SCUOLA ELEMENTARE "TAVIANI" e SCUOLA
MEDIA DI SAMPIERDARENA E1345
CORSO LUIGI A MARTINETTI 77G - GENOVA**

**ALLEGATO C – REPORT DI INDAGINE TERMOGRAFICA
FONDO KYOTO - SCUOLA 3**

**COMUNE DI GENOVA
STRUTTURA DI STAFF - ENERGY MANAGER**

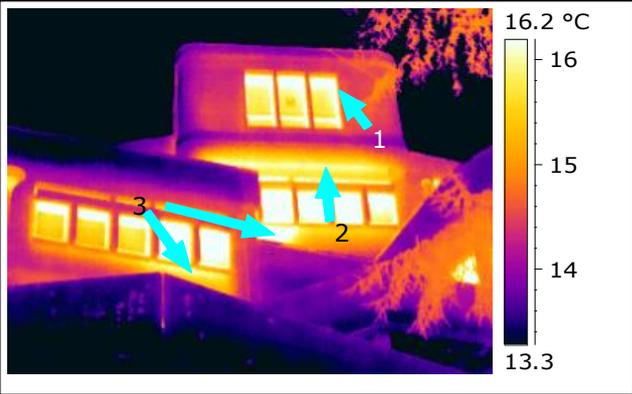
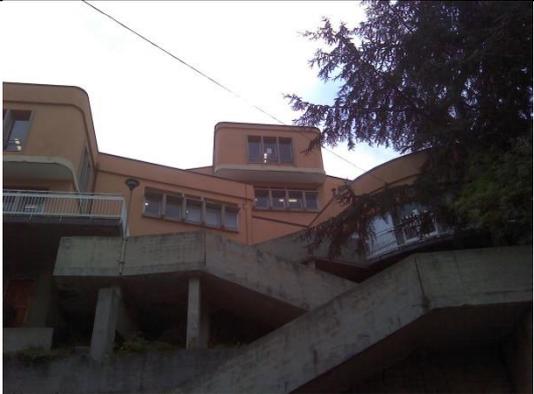
Immagine IR	Immagine visibile
ORIENTAMENTO	Ovest
PIANI	Piani primo, secondo e terzo
DESCRIZIONE	<p>Nelle riprese dall'esterno le aree maggiormente dispersive sono quelle con temperature superficiali più elevate, in quanto corrispondono ad un maggiore passaggio di calore dall'interno dell'edificio riscaldato all'ambiente esterno più freddo.</p> <p>In particolare dall'analisi della facciata si osservano:</p> <ol style="list-style-type: none"> 1) dispersioni attraverso i telai dei serramenti; 2) Evidenza di ponti termici lineari verticali. Il ponte termico è causato da discontinuità di tipo geometrico e di materiale e costituisce una via di fuga preferenziale per il calore. In assenza di coibentazione sul lato esterno della facciata il fenomeno si traduce in una perdita di calore verso l'esterno; 3) dispersioni in corrispondenza dei sottofinestra in corrispondenza dei terminali di emissione.

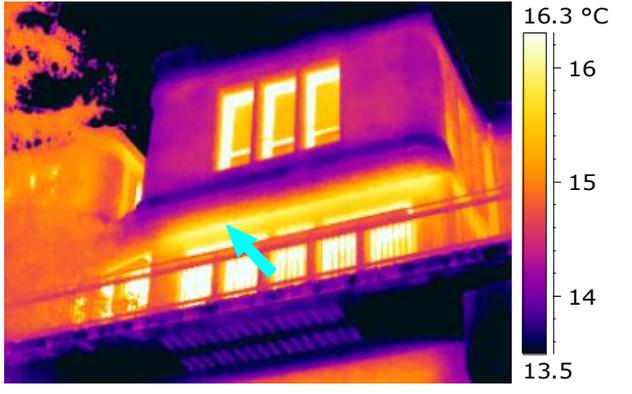
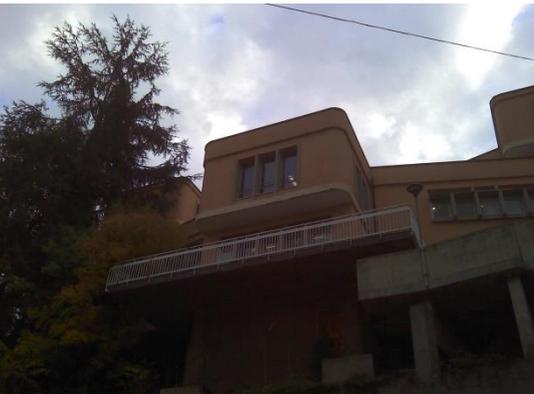
Immagine IR	Immagine visibile
ORIENTAMENTO	Ovest
PIANI	Piani secondo e terzo
DESCRIZIONE	Evidenza di dispersioni attraverso il solaio a sbalzo del piano terzo.

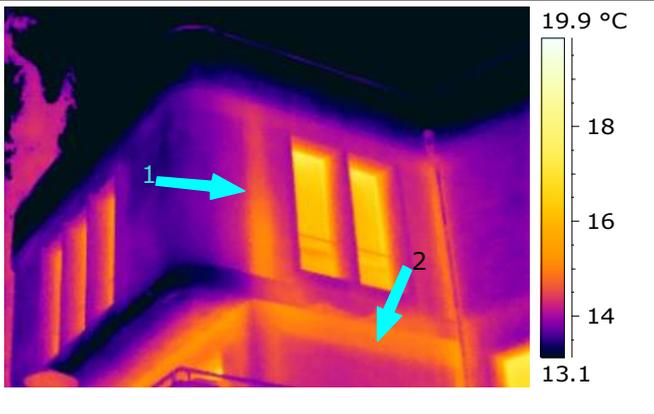
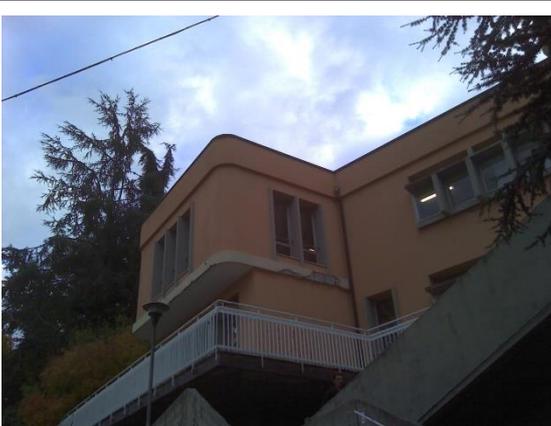
Immagine IR	Immagine visibile
ORIENTAMENTO	Sud
PIANI	Piano terzo
DESCRIZIONE	<p>Il termogramma mostra la presenza di un ponte termico lineare verticale (1) imputabile alla presenza di un pilastro. In questo caso la ripresa nel campo dell'infrarosso non solo permette di individuare una criticità, ma consente anche di apprendere informazioni utili relative alla tipologia edilizia: si deduce infatti che si tratti di una struttura portante in travi e pilastri, con tamponatura in mattoni di laterizio.</p> <p>È inoltre ben distinguibile anche il ponte termico lineare orizzontale (2) in corrispondenza dell'innesto in facciata della soletta interpiano.</p>

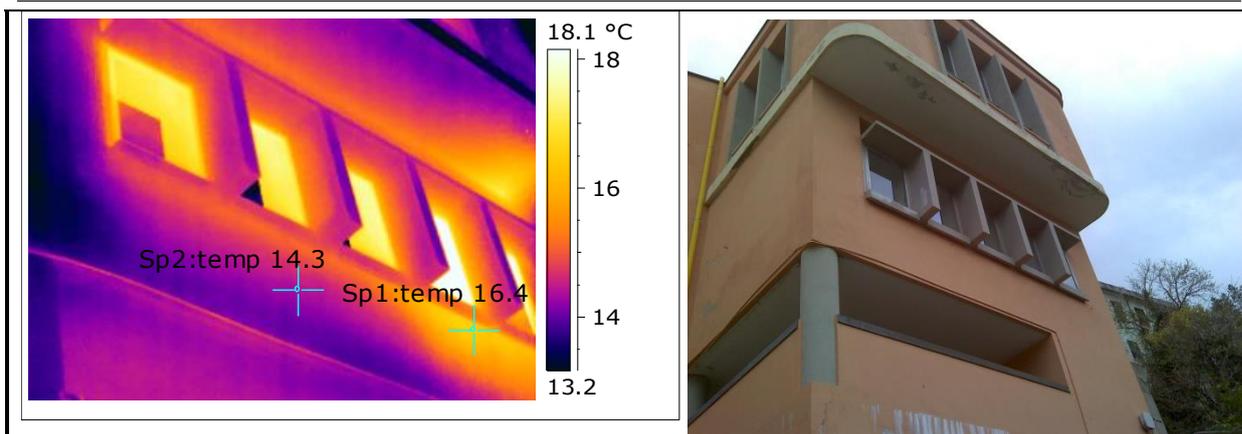
ORIENTAMENTO	Ovest
PIANI	Piano secondo
DESCRIZIONE	<p>I puntatori Sp1 ed Sp2 mostrano le temperature superficiali della muratura registrate rispettivamente in un punto dove sul lato interno è presente un radiatore ed in un punto dove non è presente.</p> <p>Considerate l'elevata temperatura dell'ambiente esterno al momento della misura, il valore osservato va interpretato come significativo e lascia presupporre che, con temperature più rigide, una consistente quantità di calore generata dal terminale di emissione venga dispersa verso l'esterno anziché contribuire al riscaldamento dell'ambiente interno.</p>

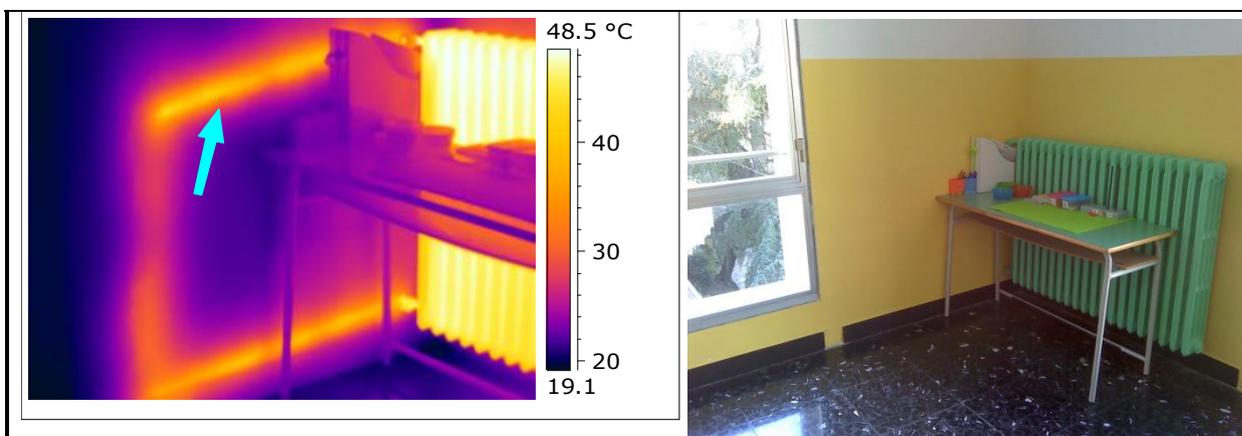
ORIENTAMENTO	Ovest
PIANI	Piano secondo
DESCRIZIONE	<p>La ripresa effettuata all'interno di un locale riscaldato mostra le dispersioni di calore attraverso le tubazioni di distribuzione dell'impianto di riscaldamento che corrono in traccia nella muratura.</p>
