SCUOLA MATERNA TOLLOT OCCIDENTALE E1824

SALITA DEGLI ANGELI n° 62

ALLEGATO C – REPORT DI INDAGINE TERMOGRAFICA
FONDO KYOTO - SCUOLA 3

COMUNE DI GENOVA
STRUTTURA DI STAFF - ENERGY MANAGER

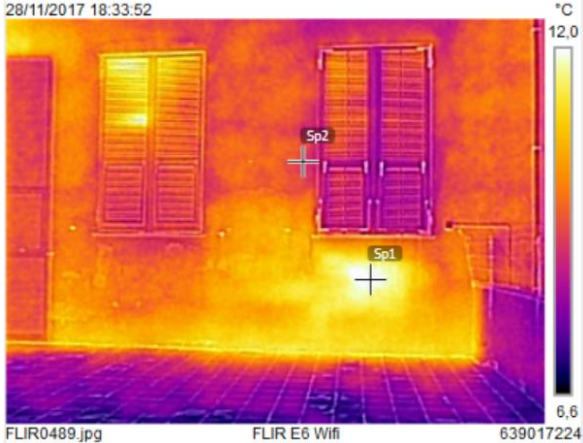
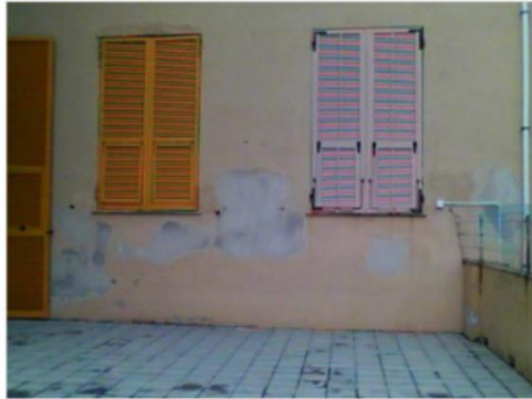
<p>28/11/2017 18:33:52 FLIR0489.jpg FLIR E6 Wifi 639017224</p> <p>Immagine IR</p>

<p>28/11/2017 18:33:52 FLIR0489.jpg FLIR E6 Wifi 639017224</p> <p>Immagine visibile</p>					
<p>ORIENTAMENTO</p>	<p>Sud</p>	<table border="1"> <tr> <td>Sp1</td> <td>12,0 °C</td> </tr> <tr> <td>Sp2</td> <td>9,3 °C</td> </tr> </table>	Sp1	12,0 °C	Sp2	9,3 °C
Sp1	12,0 °C					
Sp2	9,3 °C					
<p>PIANI</p>	<p>Piano primo</p>					
<p>DESCRIZIONE</p>	<p>Lo scatto in questo caso mostra una dispersione di calore localizzata nel sottofinestra.</p>

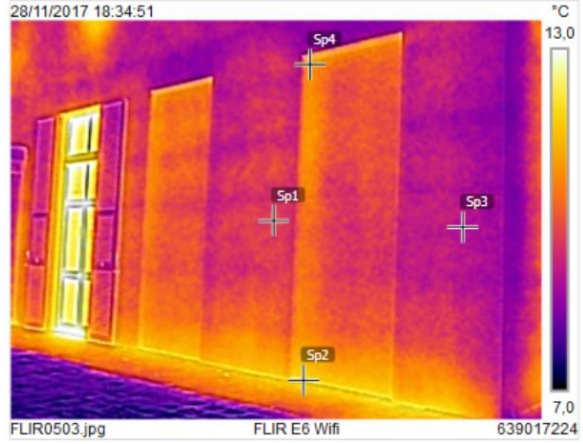
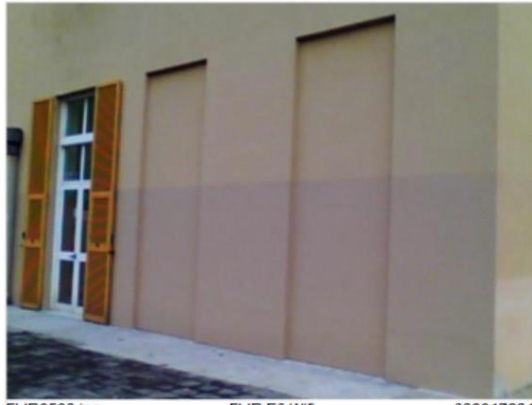
<p>28/11/2017 18:34:51 FLIR0503.jpg FLIR E6 Wifi 639017224</p> <p>Immagine IR</p>

Sp1	9,8 °C	Sp2	11,6 °C	Sp3	9,4 °C	Sp4	10,5 °C
Sp1	9,8 °C									
Sp2	11,6 °C									
Sp3	9,4 °C									
Sp4	10,5 °C									
<p>PIANI</p>	<p>Piano primo</p>									
<p>DESCRIZIONE</p>	<p>Lo scatto mette in evidenza una parete con dispersioni di calore tra loro omogenee e leggere dispersioni di calore in corrispondenza del ponte termico tra parete e solaio e tra le pareti di spessore diverso.</p>

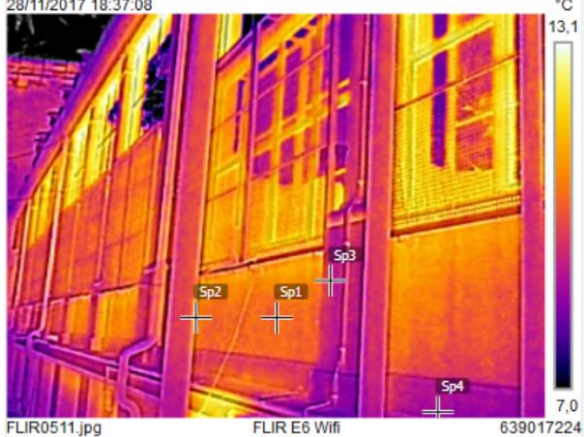
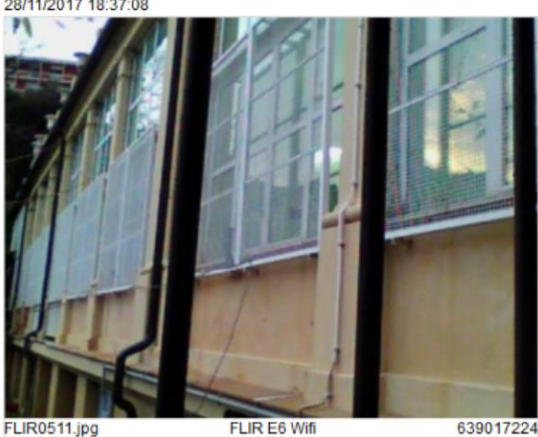
<p>28/11/2017 18:37:08 °C 13,1 7,0 FLIR0511.jpg FLIR E6 Wifi 639017224</p> <p>Immagine IR</p>

Sp1	10,5 °C	Sp2	10,6 °C	Sp3	9,9 °C	Sp4	9,6 °C
Sp1	10,5 °C										
Sp2	10,6 °C										
Sp3	9,9 °C										
Sp4	9,6 °C										
PIANI	Piano terra										
DESCRIZIONE	Lo scatto in questo caso mostra una leggera dispersione di calore localizzata nel sottofinestra.

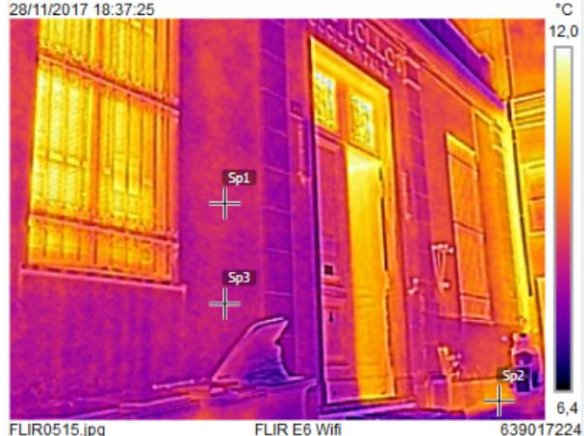
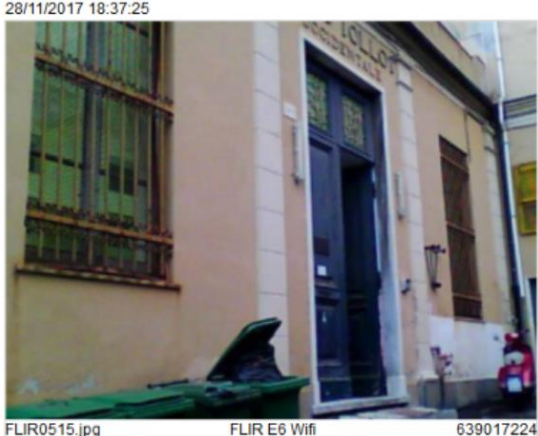
<p>28/11/2017 18:37:25 °C 12,0 6,4 FLIR0515.jpg FLIR E6 Wifi 639017224</p> <p>Immagine IR</p>

Sp1	9,0 °C	Sp2	10,0 °C	Sp3	9,0 °C
Sp1	9,0 °C								
Sp2	10,0 °C								
Sp3	9,0 °C								
PIANI	Piano terra								
DESCRIZIONE	Lo scatto mette in evidenza una parete con dispersioni di calore tra loro omogenee e leggere dispersioni di calore in corrispondenza del ponte termico tra parete e solaio.

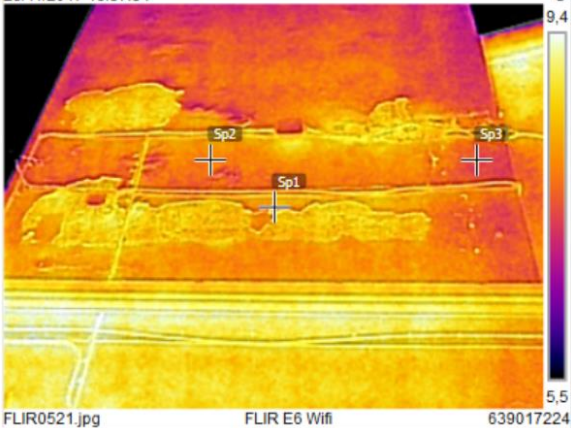
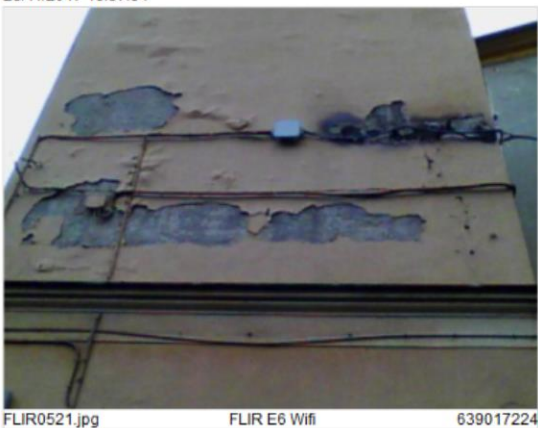
<p>28/11/2017 18:37:54 °C 9,4 5,5 FLIR0521.jpg FLIR E6 Wifi 639017224</p> <p>Immagine IR</p>

Sp1	8,4 °C	Sp2	8,2 °C	Sp3	8,0 °C
Sp1	8,4 °C								
Sp2	8,2 °C								
Sp3	8,0 °C								
PIANI	Piano terra e primo								
DESCRIZIONE	Lo scatto mette in evidenza una parete con dispersioni di calore tra loro omogenee.

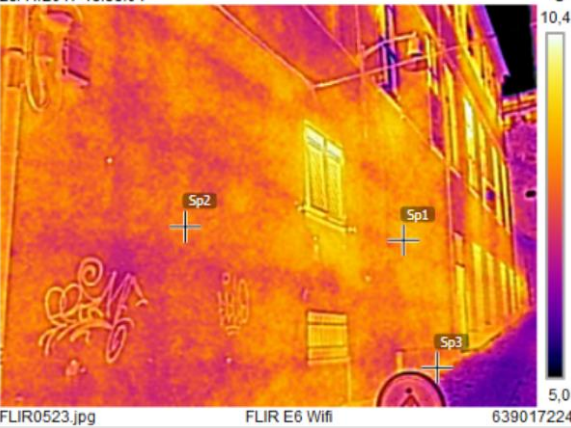
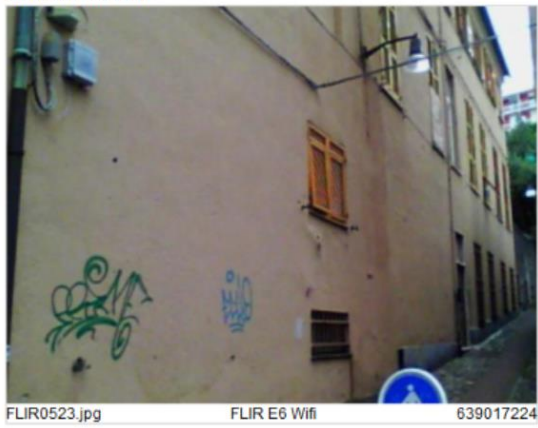
<p>28/11/2017 18:38:04 °C 10,4 5,0 FLIR0523.jpg FLIR E6 Wifi 639017224</p> <p>Immagine IR</p>

Sp1	8,5 °C	Sp2	8,2 °C	Sp3	8,3 °C
Sp1	8,5 °C								
Sp2	8,2 °C								
Sp3	8,3 °C								
PIANI	Piano terra e primo								
DESCRIZIONE	Lo scatto mette in evidenza una parete con dispersioni di calore tra loro omogenee.

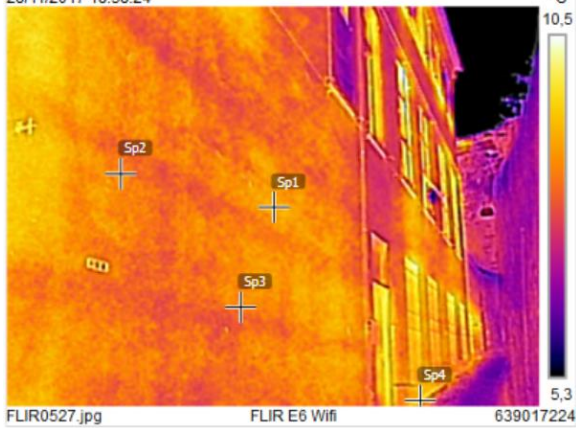
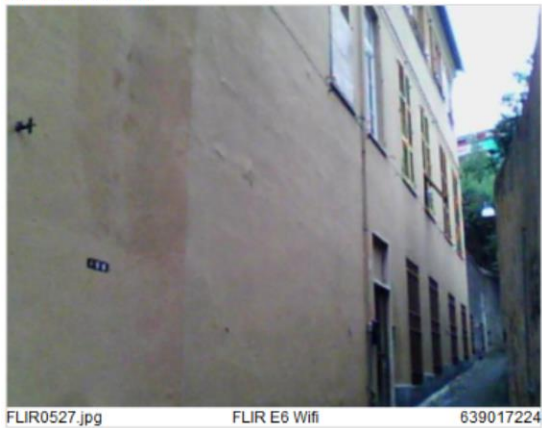
<p>28/11/2017 18:38:24 °C 10,5 5,3 FLIR0527.jpg FLIR E6 Wifi 639017224</p> <p>Immagine IR</p>

Sp1	8,6 °C	Sp2	8,5 °C	Sp3	8,5 °C	Sp4	8,8 °C
Sp1	8,6 °C										
Sp2	8,5 °C										
Sp3	8,5 °C										
Sp4	8,8 °C										
PIANI	Piano terra e primo										
DESCRIZIONE	Lo scatto mette in evidenza una parete con dispersioni di calore tra loro omogenee.
