Scuola elementare e materna "Don Bosco" E0998

Via Coronata n.48, Genova

ALLEGATO C - RAPPORTO DI ANALISI TERMOGRAFICA
FONDO KYOTO - SCUOLA 3

RAPPORTO DI DIAGNOSI ENERGETICA
ALLEGATO C

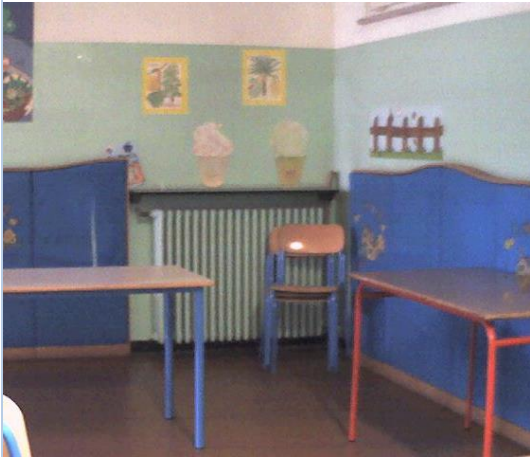
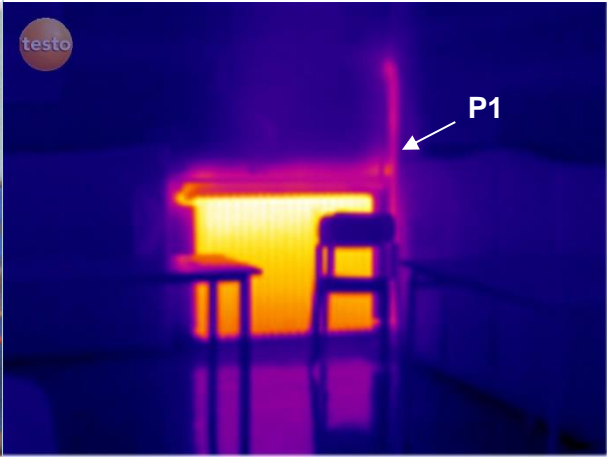
<p>Fotografia 1</p>

- P1: nell'immagine si può individuare una discontinuità termica lineare vi è infatti una porzione di parete a temperatura superiore, rispetto all'area circostante; questo è dovuto alla presenza della tubazione di acqua calda alimentante il radiatore;
- L1: l'immagine mostra la differenza di temperatura tra la parete opaca non interessata dal passaggio dell'impianto di riscaldamento ed la porzione in cui sono collocate le colonne di alimentazione di acqua calda; ;
- L2: nell'immagine si può individuare una discontinuità termica lineare vi è infatti una porzione di parete a temperatura inferiore, rispetto all'area circostante; questo effetto è dovuto al ponte termico tra struttura intelaiata e tamponamento/solaio;

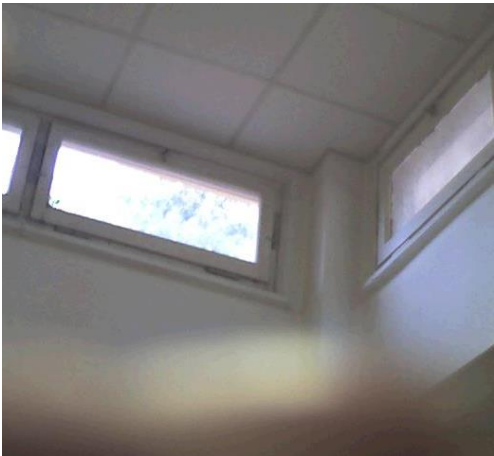
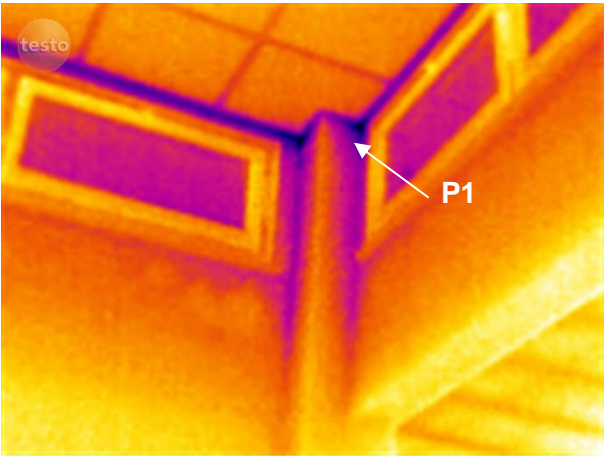
Fotografia 1

- P1: nell'immagine si può individuare una discontinuità termica lineare vi è infatti una porzione di parete a temperatura superiore, rispetto all'area circostante; questo è dovuto alla presenza di un ponte termico tra parete e solaio, dovuto probabilmente alla presenza di umidità tra il collegamento degli elementi;
 - L1: nell'immagine si può individuare una discontinuità termica lineare vi è infatti una porzione di parete a temperatura inferiore, rispetto all'area circostante; questo effetto è dovuto al ponte termico tra struttura intelaiata e tamponamento/solaio.
-
