# Scuola materna e scuola elementare Pezzani E0855

Via Sant'Alberto, 18 - Genova

ALLEGATO C - RAPPORTO DI ANALISI TERMOGRAFICA  
FONDO KYOTO - SCUOLA 3

06/2018

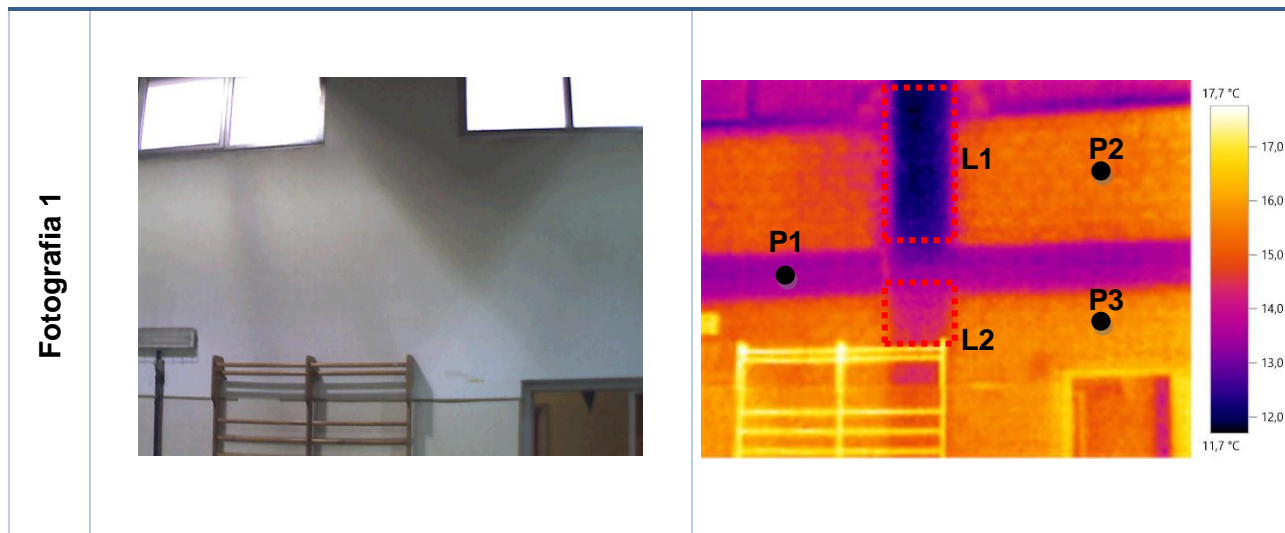
### 3.1. INDAGINE TERMOGRAFICA 1

- P1-P2: Confronto tra la parete verticale costituita in blocchi di laterizio e la trave in calcestruzzo maggiormente disperdente. Inoltre, osservando la parete è possibile distinguere in modo netto i blocchi laterizi dal legante in calcestruzzo.
- L1-L2: Confronto tra la porzione di pilastro L1 disperdente verso l'esterno e la porzione L2 comunicante con il locale spogliatoi climatizzato. L'immagine termica mostra un'evidente e marcata differenza di temperatura tra le due parti del pilastro.
- P2-P3: La stessa considerazione può essere effettuata tra la parte di parete disperdente verso l'esterno e la parte di parete comunicante con l'ambiente climatizzato con una differenza di temperatura di circa 2°C.

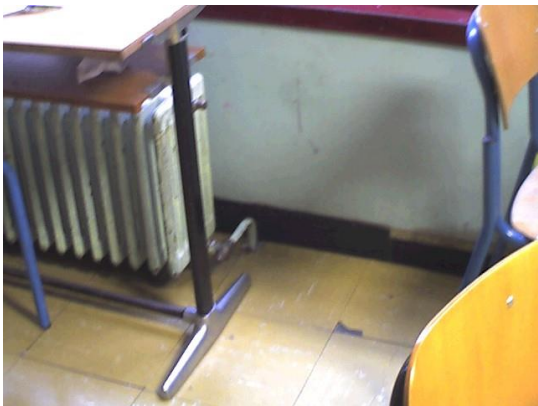
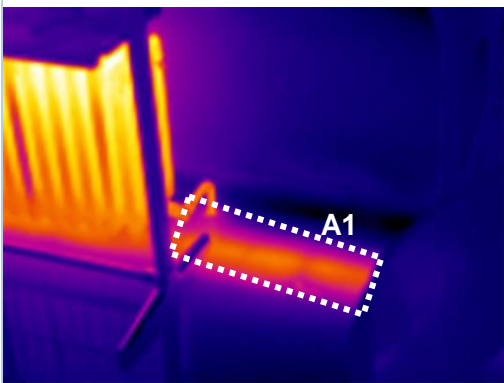
IMMAGINE VISIBILE	IMMAGINE INFRAROSSO
Fotografia 1

- A1-A2: Queste zone a temperatura maggiore mostrano un tratto della tubazione dell'impianto di distribuzione dal quale si stacca l'alimentazione ai terminali. L'eccessiva elevata temperatura rilevata può rappresentare un problema in quanto, nonostante la tubazione corra in prossimità di un ambiente interno riscaldato e quindi ciò non comporti una "dispersione", l'emissione del calore avviene in modo incontrollato risultando non uniforme nell'ambiente e influenzando così lo stato di confort degli utenti.
-

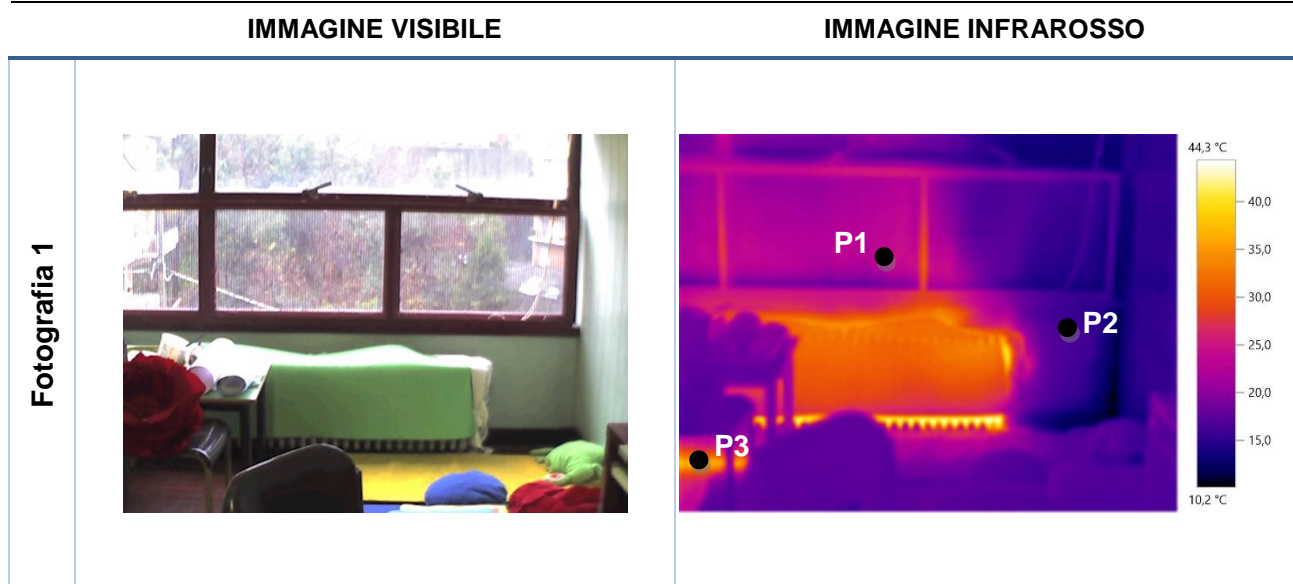
### 3.3. INDAGINE TERMOGRAFICA 3

- P1-P2: Confronto tra due punti adiacenti al terminale ma con temperature diverse. Ciò è dovuto alla presenza di un ostacolo posto sul terminale che non permette la

corretta circolazione in ambiente dell'aria calda rendendo disomogeneo il riscaldamento dell'ambiente.

- P3: Questa zona a temperatura maggiore mostra un tratto della tubazione dell'impianto di distribuzione dal quale si stacca l'alimentazione al terminale.
-
