ALLEGATO C

REPORT TERMOGRAFICO

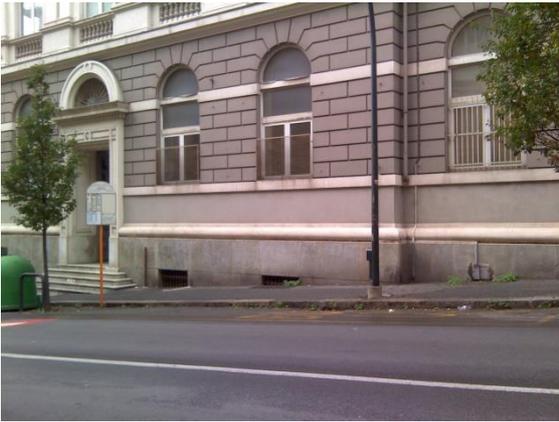
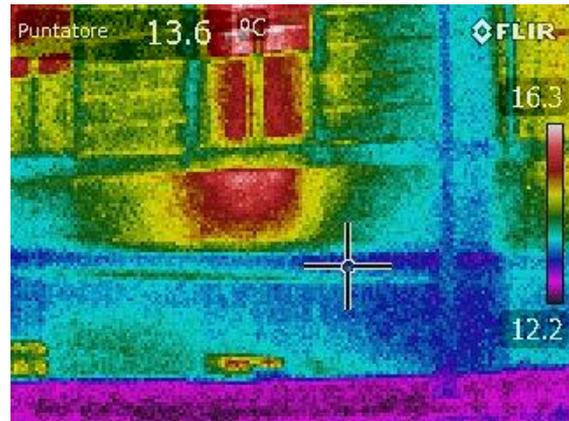
Figura 1: Prospetto principale est ingresso

Figura 2: Termogramma

- Le principali discontinuità nella struttura edilizia rilevabili dalla prova termografica si riscontrano in corrispondenza dei telai dei serramenti e delle pareti sottofinestra che ospitano i radiatori in nicchia e non risultano isolate.
- La struttura opaca in generale risulta abbastanza omogenea con pochi ponti termici importanti, tuttavia si nota una temperatura superficiale maggiore in corrispondenza del cambio di spessore della parete, tra le lesene e i marcapiani.

- Si evidenziano zone circoscritte con temperature superficiali più elevate, dovute alla presenza delle nicchie delle aperture, di spessore ridotto rispetto al resto della parete e che spesso ospitano i radiatori.
- Non si notano ponti termici di basamento dall'esterno. Vi è presenza di umidità e muffe nei locali dell'interrato che potrebbero derivare da fenomeni di risalita capillare, da infiltrazioni in corrispondenza dei passaggi delle tubazioni o nel nodo con il terreno in cui non vi è presenza di intercapedine.

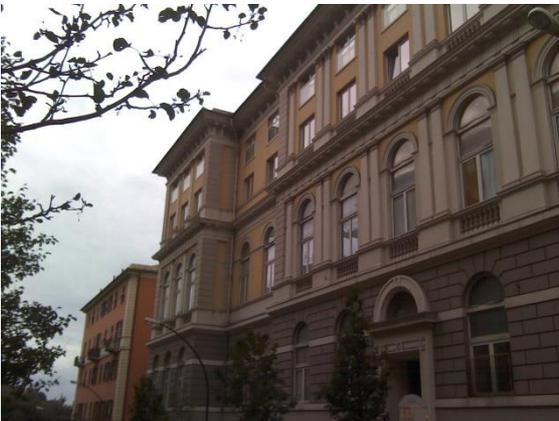
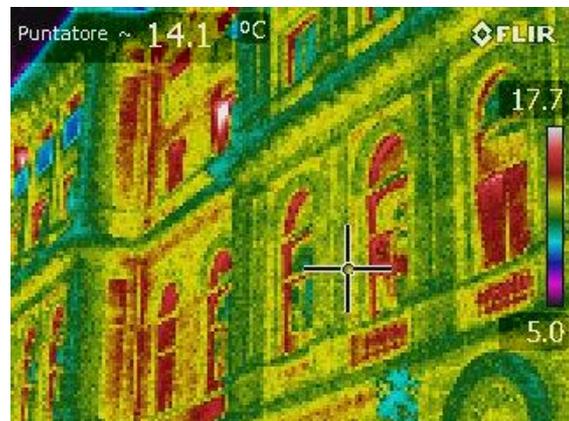
Figura 3: Prospetto principale

Figura 4: Termogramma

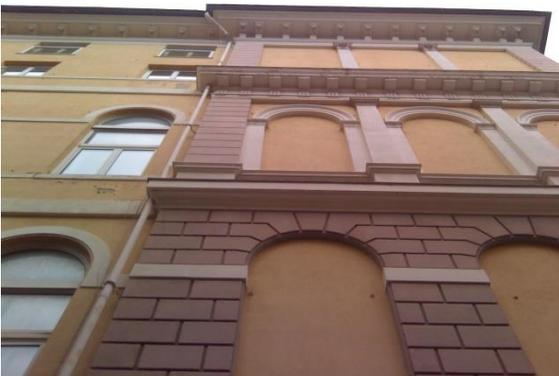
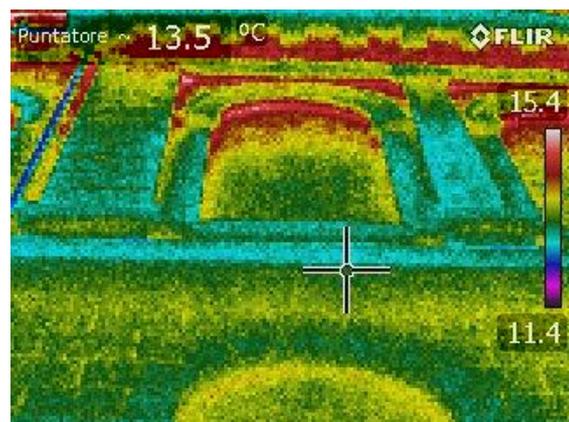
Figura 5: Particolare facciata aperture tamponate

Figura 6: Termogramma

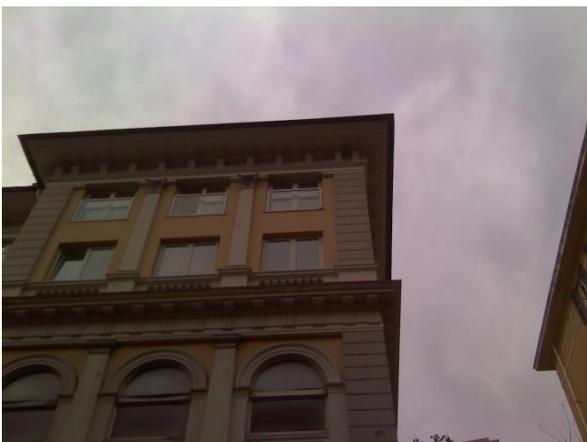
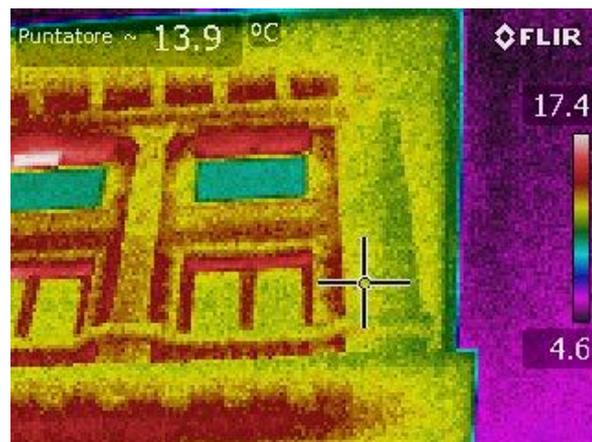
Figura 7: Parete ovest - Palestra

Figura 8: Termogramma

- Gli infissi presentano un comportamento normale con presenza di ponte termico perimetrale
- Il grado di isolamento offerto dagli infissi è sufficiente ma potrebbe migliorare con telai più performanti.
