**Scuola Elementare e materna "XXV Aprile" e Scuola Media "Borzoli"
E1103
via Sigismondo Muscola 23, Genova**

ALLEGATO C
RAPPORTO DI ANALISI TERMOGRAFICA
FONDO KYOTO - SCUOLA 3

RAPPORTO DI DIAGNOSI ENERGETICA
ALLEGATO C

FONDO KYOTO - SCUOLA 3
[Giugno/2018]

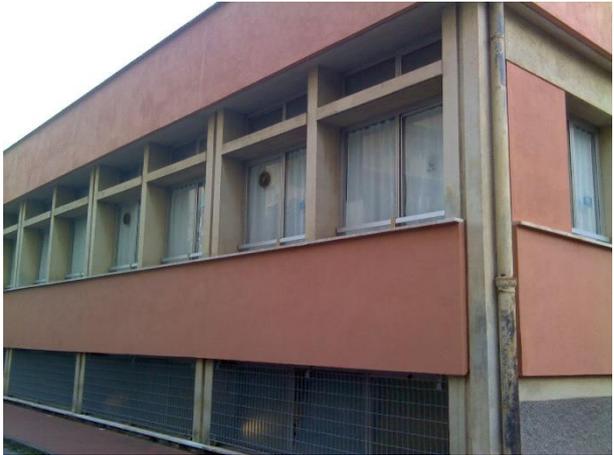
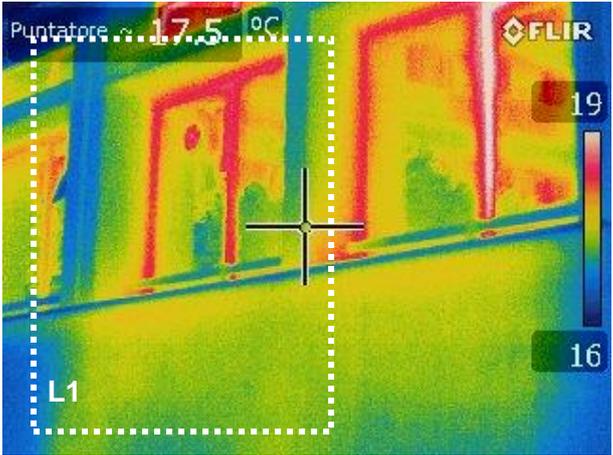
<p>Fotografia 1</p>

- L1, L2: in entrambe le immagini si può notare la discontinuità termica tra serramento ed involucro, questo dovuto alle differenti caratteristiche di conducibilità termica dei materiali costituenti gli elementi costruttivi. Il serramento, caratterizzato da conducibilità termiche superiori, presenta infatti temperature esterne più elevate rispetto alle aree circostanti;
 - L3: nell'immagine si può individuare una discontinuità termica lineare vi è infatti una porzione di parete a temperatura inferiore, rispetto all'area circostante; questo effetto è dovuto al ponte termico tra struttura intelaiata e tamponamento/solaio;
-

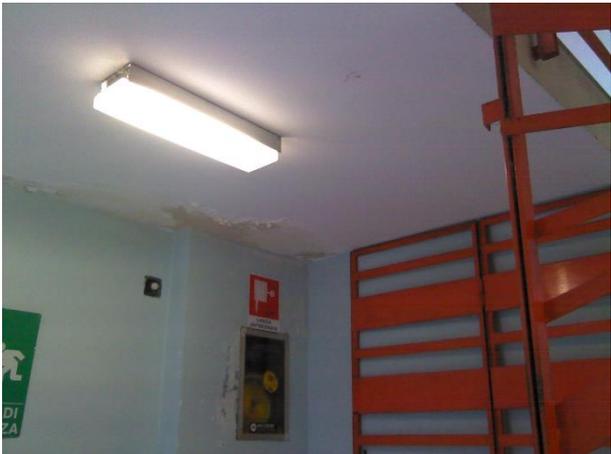
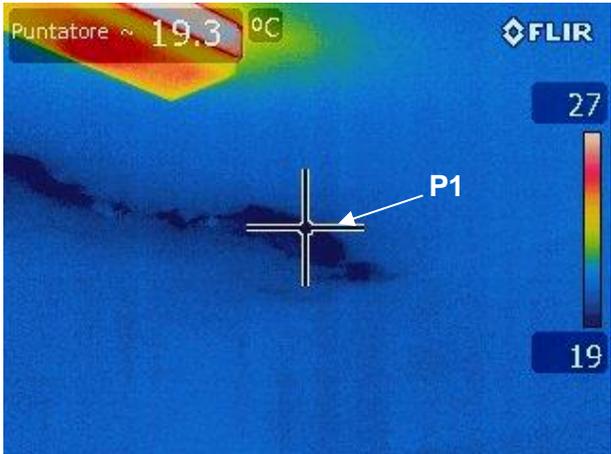
Fotografia 1

- P1: nell'immagine si può individuare una discontinuità termica lineare vi è infatti una porzione di parete a temperatura inferiore, rispetto all'area circostante; questo è dovuto alla presenza di un ponte termico tra parete e solaio, dovuto ad una infiltrazione d'acqua tra parete e solaio;
 - L1: nell'immagine si può individuare la discontinuità termica nei punti di connessione degli elementi costruttivi, vi è inoltre una porzione di solaio a temperatura inferiore rispetto all'area circostante; questo effetto è dovuto al ponte termico tra gli elementi costruttivi del solaio (travetti e laterizio).
-
