## ALLEGATO C

### REPORT TERMOGRAFICO

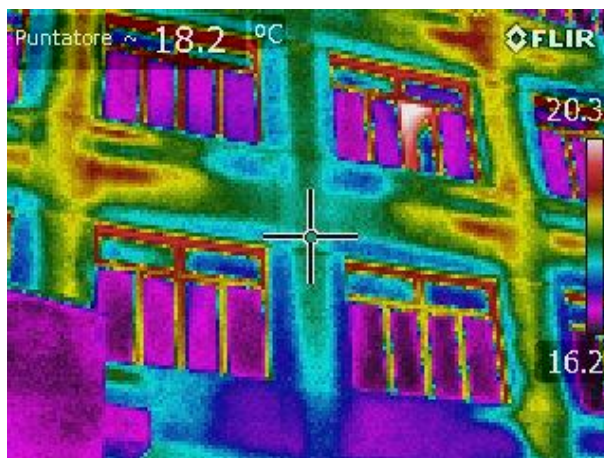
Figura 2: Termogramma

- Le principali discontinuità nella struttura edilizia rilevabili dalla prova termografica si riscontrano in corrispondenza dei solai interpiano e dei pilastri in calcestruzzo.
- Dall'indagine si può localizzare la posizione di alcuni terminali a radiatore dell'impianto di riscaldamento situati sulle pareti esterne non isolate, come evidente in Figura 6.
- Risulta in evidenza la traccia delle tubazioni dell'impianto di distribuzione per il riscaldamento, così come le porzioni di involucro attraversate da tale impianto, come evidente in Figura 2 e Figura 4.
