ALLEGATO C

REPORT TERMOGRAFICO

Il sopralluogo è stato eseguito in data 06/12/2017, alle ore 09.40 con temperatura esterna di 10°C e clima nuvoloso.

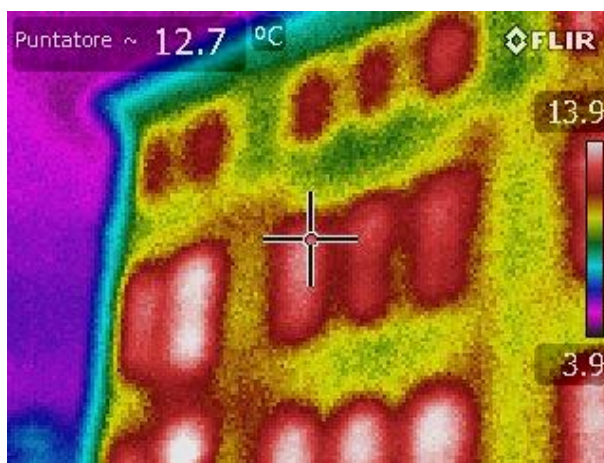
Figura 2: Termogramma

- Le principali discontinuità nella struttura edilizia rilevabili dalla prova termografica si riscontrano in corrispondenza dei solai interpiano e dei pilastri in calcestruzzo.
- Dall'indagine si può localizzare la posizione di alcuni terminali a radiatore dell'impianto di riscaldamento situati sulle pareti esterne non isolate, come evidente in Figura 6.

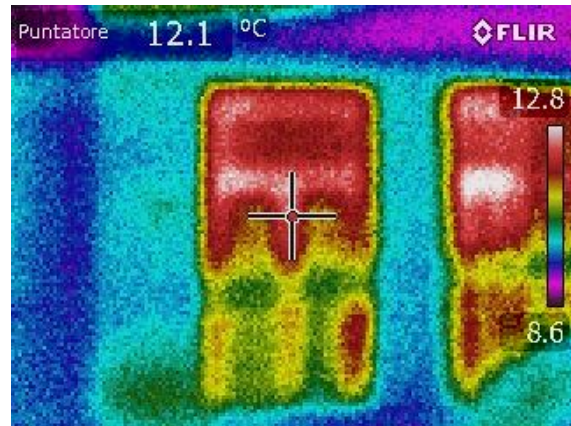
Figura 8: Termogramma

- Gli infissi presentano un comportamento normale con presenza di ponte termico perimetrale
- Il grado di isolamento offerto dagli infissi è sufficiente.
