Scuola dell'infanzia "E.Luzzati" e Istituto d'Istruzione Superiore "E.Montale-Nuovo IPC"

E697

ALLEGATO C – Report di indagine termografica

FONDO KYOTO - SCUOLA 3

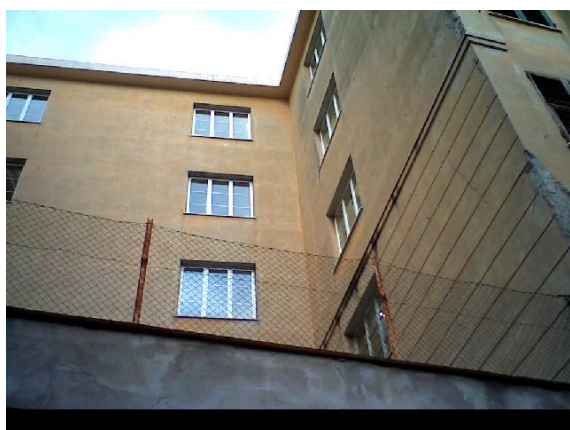
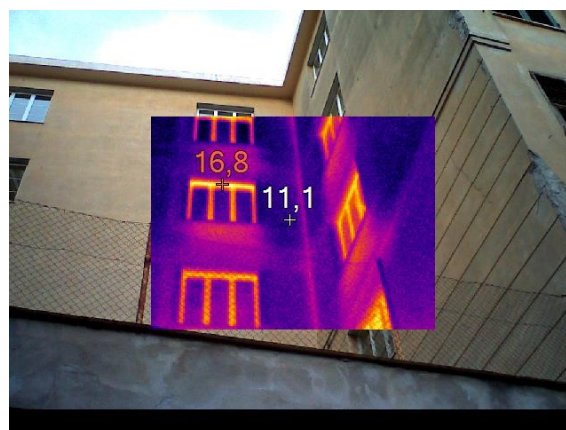
Figura 1.2 – Rilievo termografico della parete

- L'immagine termografica mostra alcuni ponti termici dell'involucro dell'edificio analizzato. Gli elementi in giallo, arancione e rosso sono i più disperdenti e quindi i punti deboli dell'involucro edilizio. Si noti la zona del muro esterno al di sotto della finestra in corrispondenza dei radiatori quali gli elementi più disperdenti di calore e l'angolo rientrante formato dalle due pareti esterne.

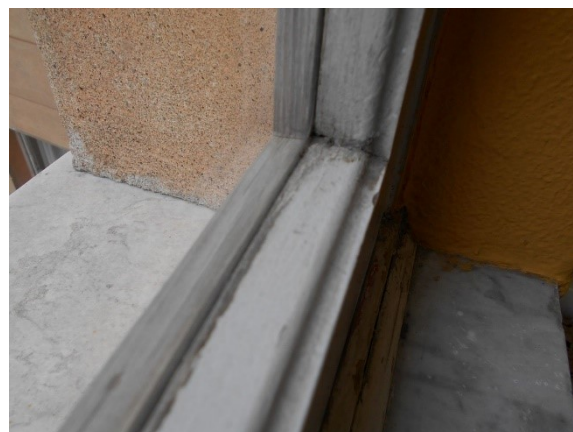
Figura 2.3 - Particolare dei serramenti in legno e vetro singolo – dettaglio angolo vetro

Lo stato di conservazione degli infissi a singolo vetro è inadeguato; per gli infissi a doppio vetro è sufficiente.

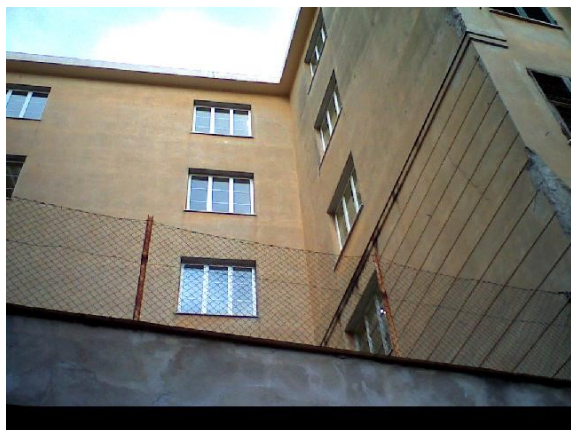
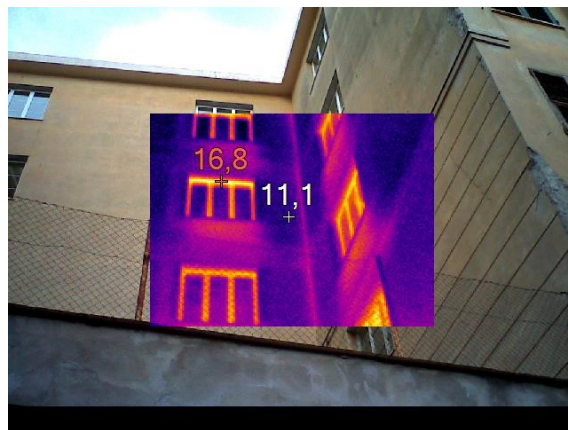
Figura 2.4 – Rilievo termografico dei serramenti

- L’immagine termografica mostra alcuni ponti termici dell’involucro dell’edificio analizzato. Gli elementi in giallo, arancione e rosso sono i più disperdenti e quindi i punti deboli dell’involucro edilizio. Si noti in particolare i punti di dispersione della finestra analizzata nella zona di giuntura con la parete esterna.
