# Scuola dell'infanzia "Galeazzo 26" e Scuola primaria "XII ottobre"

E463

ALLEGATO C – Report di indagine termografica

FONDO KYOTO - SCUOLA 3

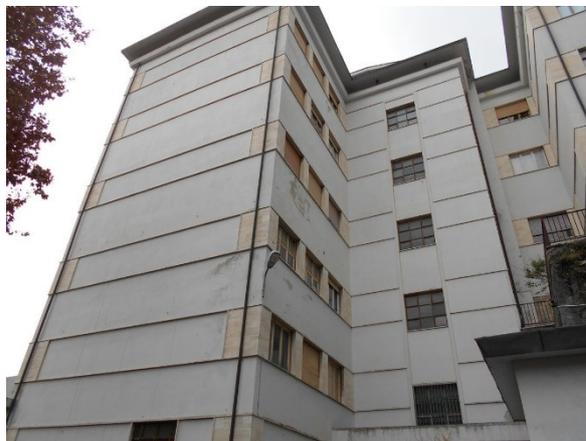
Figura 1.1 - Particolare della facciata principale

L’involucro edilizio opaco che costituisce l’edificio è composto da murature portanti costituite prevalentemente da mattoni pieni. La copertura dell’edificio è piana, costituita da blocchi di laterizio più calcestruzzo e materiale impermeabile, e viene sfruttata come terrazza a livello del primo e del terzo piano, mentre al quinto piano viene sfruttata come ingresso principale. Dove è possibile viene anche usata anche la conformazione del terreno a livello del primo piano, così di fatto il piano terra diventa parzialmente seminterrato.

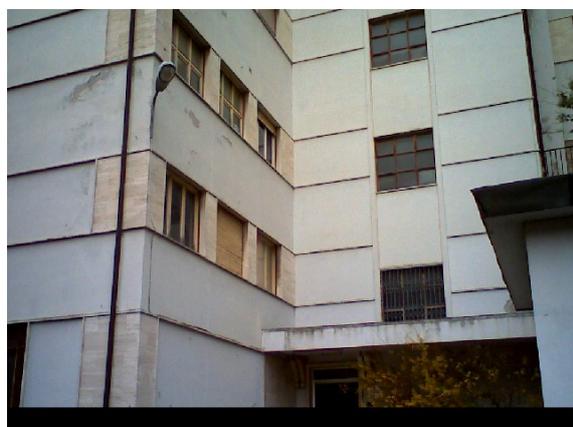
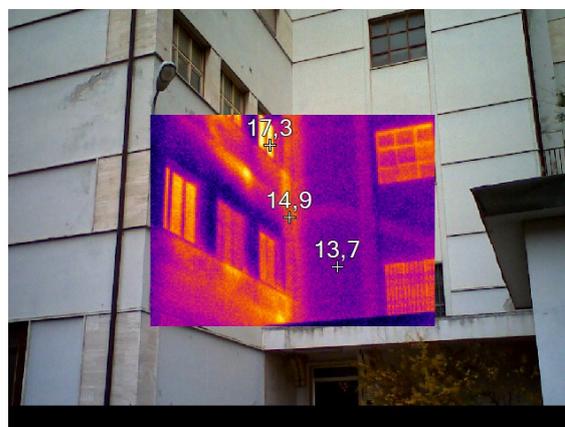
Figura 1.2 – Rilievo termografico della parete

- L’immagine termografica mostra alcuni ponti termici dell’involucro dell’edificio analizzato. Gli elementi in giallo, arancione e rosso sono i più disperdenti e quindi i punti deboli dell’involucro edilizio. Si notino in particolare un infisso e la zona del muro esterno al di sotto della finestra in corrispondenza dei terminali di emissione quali gli elementi più disperdenti di calore in una facciata dell’edificio.

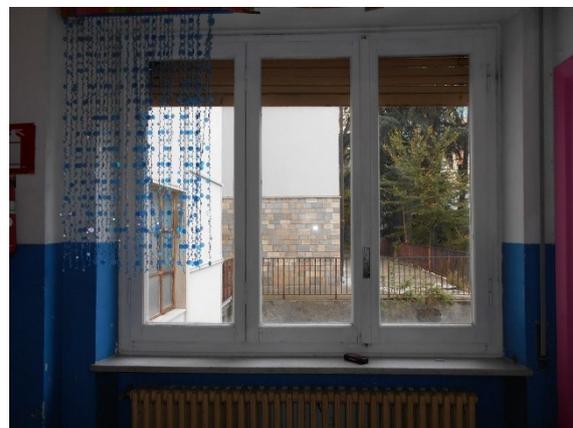
Figura 2.1 - Particolare dei serramenti

L’involucro trasparente che costituisce l’edificio è composto prevalentemente da serramenti con telaio in metallo e vetri singoli. Sono presenti anche porte finestre in metallo e vetro singolo. Lo stato di conservazione degli stessi è buono.

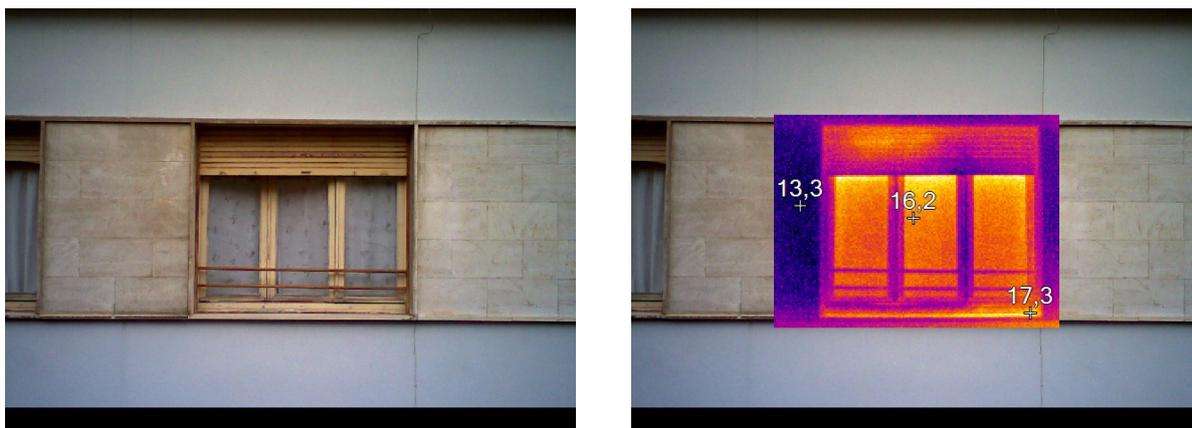
Figura 2.4 – Rilievo termografico dei serramenti

- L’immagine termografica mostra alcuni ponti termici dell’involucro dell’edificio analizzato. Gli elementi in giallo, arancione e rosso sono i più disperdenti e quindi i punti deboli dell’involucro edilizio. Si notino in particolare gli infissi e zone del muro esterno al di sotto delle finestre in corrispondenza dei terminali di emissione quali gli elementi più disperdenti di calore in una facciata dell’edificio.
