ALLEGATO C

REPORT TERMOGRAFICO

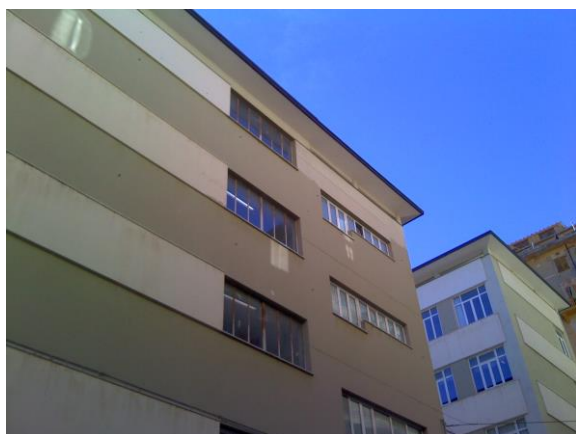
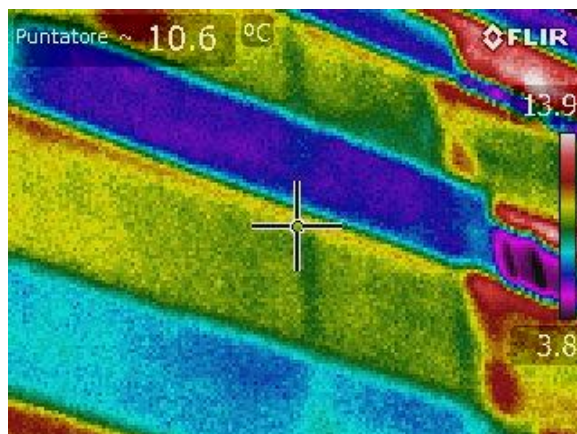
Figura 1 – Rilievo termografico del prospetto Nord

- Come già anticipato non sono state rilevate particolari discontinuità esterne nella struttura edilizia

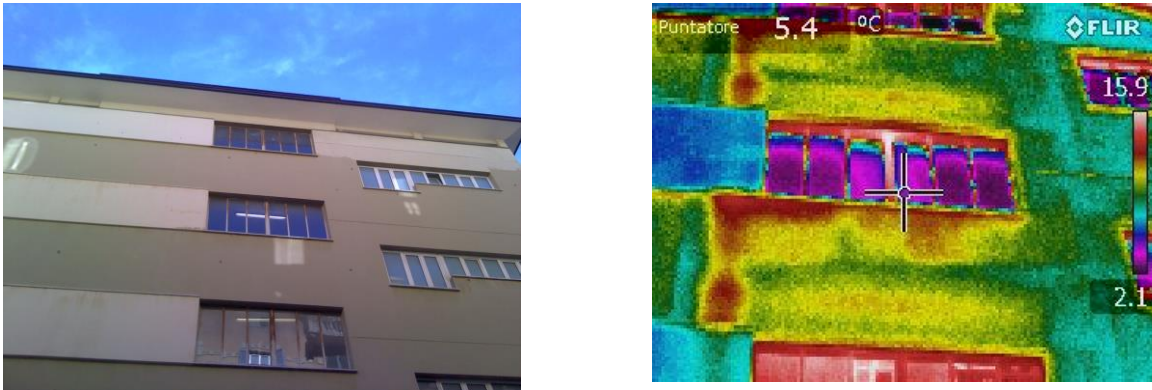
Figura.3 – Rilievo termografico del prospetto Nord

Dall'analisi termografica eseguita non sono emerse particolari criticità a carico dell'involucro edilizio in termini di discontinuità correlate a ponti termici. Sono stati rilevati però gradienti di basse temperature in corrispondenza delle finestre, che evidenzia una temperatura più bassa, in virtù del limitato spessore localizzato della parete esterna.
