**SCUOLA MATERNA STATALE "W. DISNEY" e
SCUOLA PRIMARIA "S. BARTOLOMEO DEL
FOSSATO" e
SECONDARIA I GRADO STATALE "N. BARABINO"
E1352**

ALLEGATO C: REPORT TERMOGRAFICO

RAPPORTO DI DIAGNOSI ENERGETICA

FONDO KYOTO - SCUOLA 3
03/2018

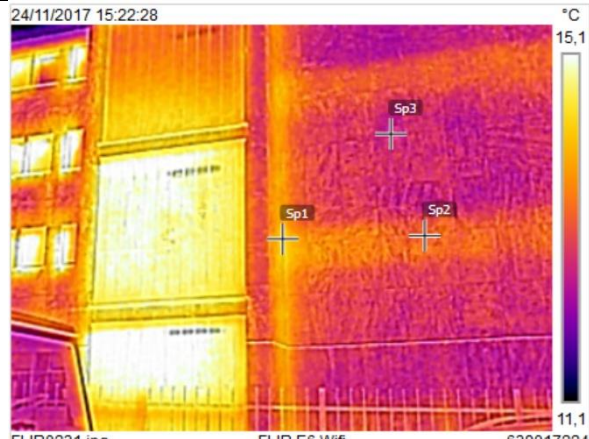
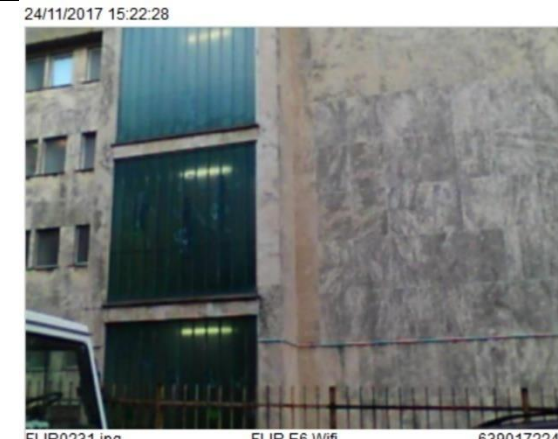
<p>24/11/2017 15:22:28 FLIR0231.jpg FLIR E6 Wifi 639017224</p>

Sp1	14,3 °C	Sp2	13,4 °C	Sp3	12,9 °C
Sp1	14,3 °C							
Sp2	13,4 °C							
Sp3	12,9 °C							
<p>PIANI</p>	<p>Piano terra, primo e secondo</p>							
<p>DESCRIZIONE</p>	<p>Lo scatto mette in evidenza dispersioni localizzate in corrispondenza dei pilastri e dei solai ed in corrispondenza del ponte termico geometrico a convergenza tra le due pareti verticali.</p>

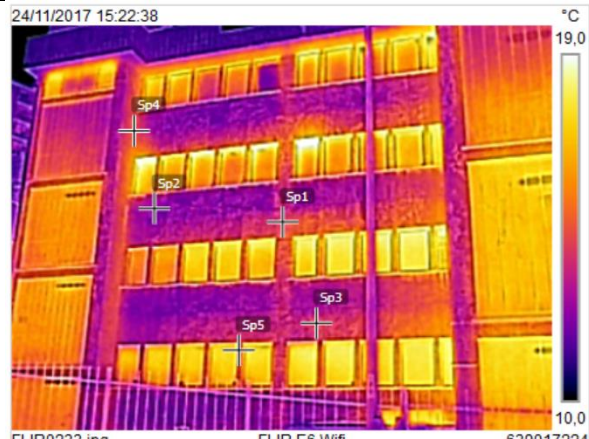
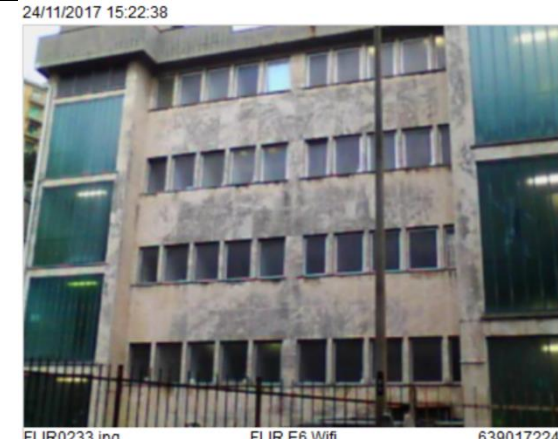
<p>24/11/2017 15:22:38 FLIR0233.jpg FLIR E6 Wifi 639017224</p>

Sp1	14,7 °C	Sp2	13,9 °C	Sp3	14,6 °C	Sp4	14,8 °C	Sp5	15,3 °C
Sp1	14,7 °C											
Sp2	13,9 °C											
Sp3	14,6 °C											
Sp4	14,8 °C											
Sp5	15,3 °C											
<p>PIANI</p>	<p>Piano primo, secondo, terzo e quarto</p>											
<p>DESCRIZIONE</p>	<p>Lo scatto in questo caso mostra dispersioni localizzate nella porzione muraria sopra le finestre e dal telaio dei serramenti.</p>

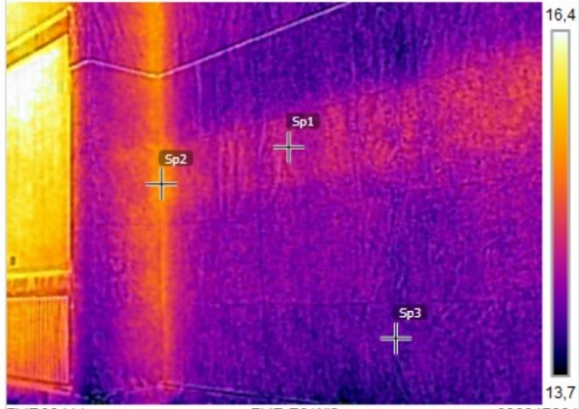
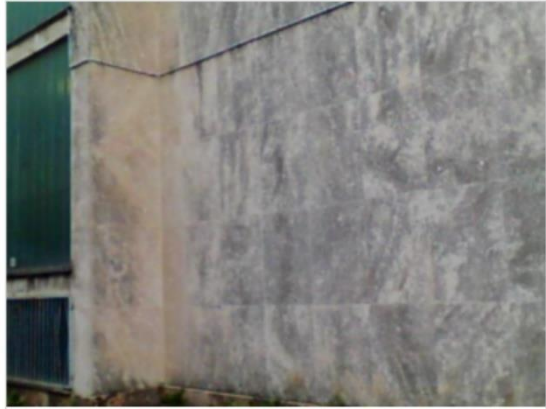
<p>24/11/2017 15:23:41 FLIR0241.jpg FLIR E6 Wifi 639017224</p>

Sp1	14,8 °C	Sp2	15,6 °C	Sp3	14,2 °C
Sp1	14,8 °C							
Sp2	15,6 °C							
Sp3	14,2 °C							
<p>PIANI</p>	<p>Piano terra</p>							
<p>DESCRIZIONE</p>	<p>Lo scatto mette in evidenza dispersioni localizzate in corrispondenza dei solai ed in corrispondenza del ponte termico geometrico a convergenza tra le due pareti verticali.</p>

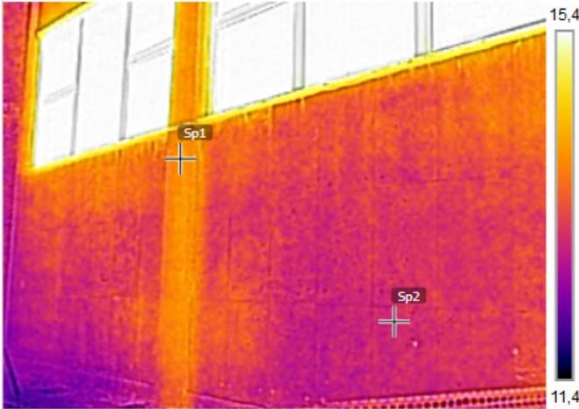
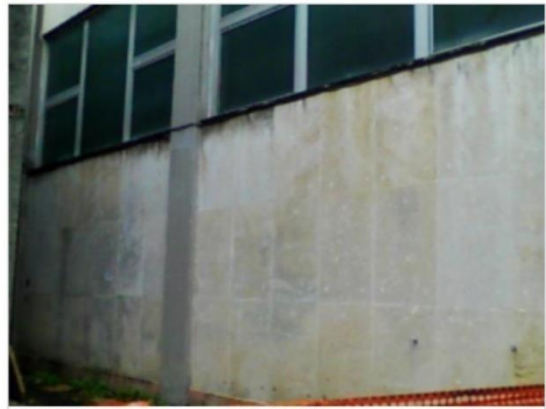
<p>24/11/2017 15:24:24 FLIR0249.jpg FLIR E6 Wifi 639017224</p>					
<p>Immagine IR Immagine visibile</p>						
<p>ORIENTAMENTO</p>	<p>Nord - est</p>	<table border="1"> <tr> <td>Sp1</td> <td>13,9 °C</td> </tr> <tr> <td>Sp2</td> <td>13,1 °C</td> </tr> </table>	Sp1	13,9 °C	Sp2	13,1 °C
Sp1	13,9 °C					
Sp2	13,1 °C					
<p>PIANI</p>	<p>Piano terra</p>					
<p>DESCRIZIONE</p>	<p>Lo scatto in questo caso mostra dispersioni localizzate sui pilastri in rilievo.</p>
