Via Sanfelice 19

ALLEGATO C – REPORT DI INDAGINE TERMOGRAFICA
RAPPORTO DI DIAGNOSI ENERGETICA
FONDO KYOTO - SCUOLA 3

COMUNE DI GENOVA

Report di Indagine Termografica

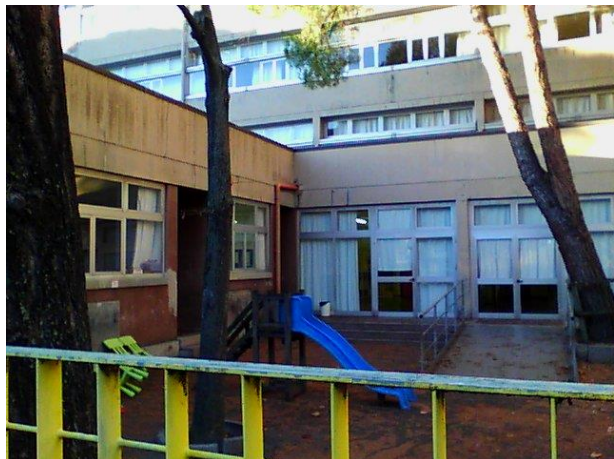
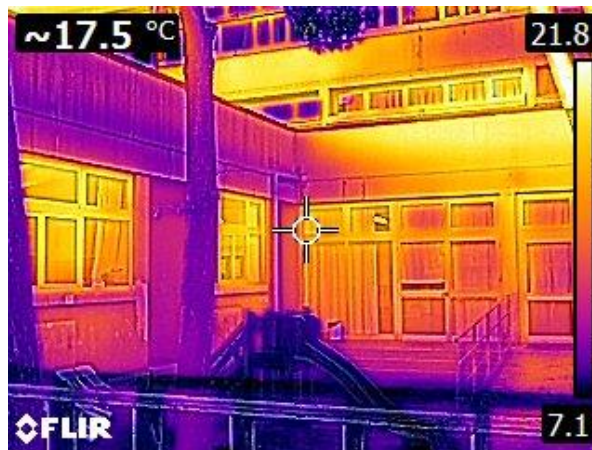
FOTO 1.1

Le immagini termografiche in oggetto mostrano a livello generale la mappatura termica delle pareti perimetrali. La presenza di materiali omogenei rende il comportamento della parete abbastanza uniforme. Non si ritiene, a questo stato preliminare di analisi, di evidenziare alcun fenomeno particolare di perdita energetica (ponti termici o difetti evidenti di isolamento).

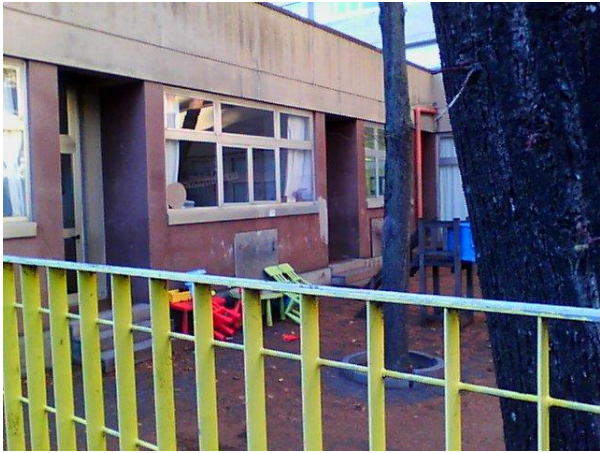
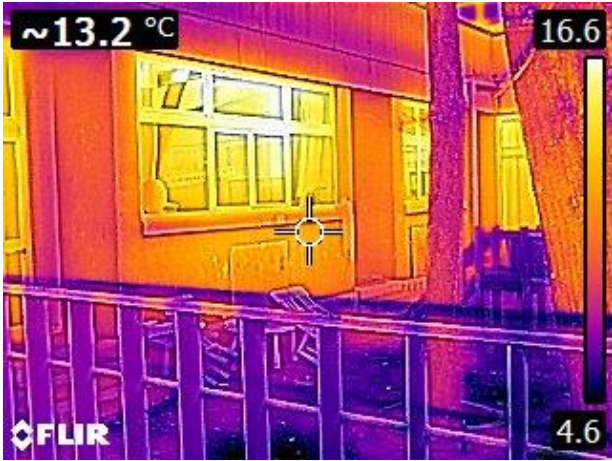
FOTO 2.1

FOTO 2.3	
ORIENTAMENTO:	<i>NORD</i>
DISTANZA OGGETTO:	<i>3m</i>
DATA:	<i>27/11/2017</i>
ORA:	<i>16:00</i>
TEMPERATURA ESTERNA:	<i>7°C</i>
TEMPERATURA INTERNA:	<i>20°C</i>
UMIDITÀ ESTERNA:	<i>80 %</i>
NOTE E COMMENTI:	<p>Le immagini termografiche in oggetto mostrano i comportamenti termici dei diversi tipi di infissi. La presenza di materiali diversi e diversa tipologia giustificano alcune differenze di temperatura apparenti in realtà dovute a fattori di emissività diversi ed a parziali fenomeni di temperatura riflessa. A questo stato preliminare di analisi si ritiene di dover sottolineare un probabile fenomeno di perdita energetica dovuto ad uno scarso isolamento degli infissi.</p>

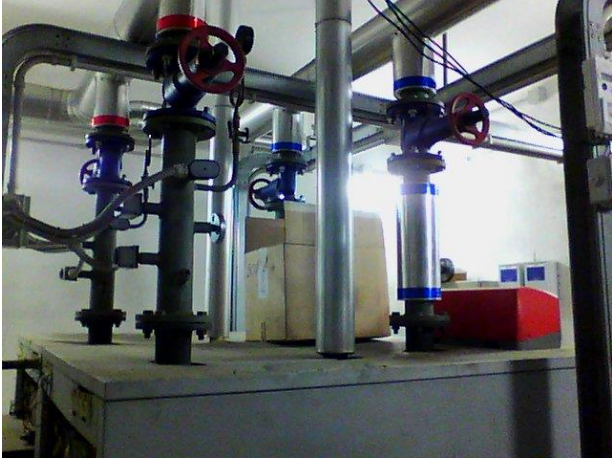
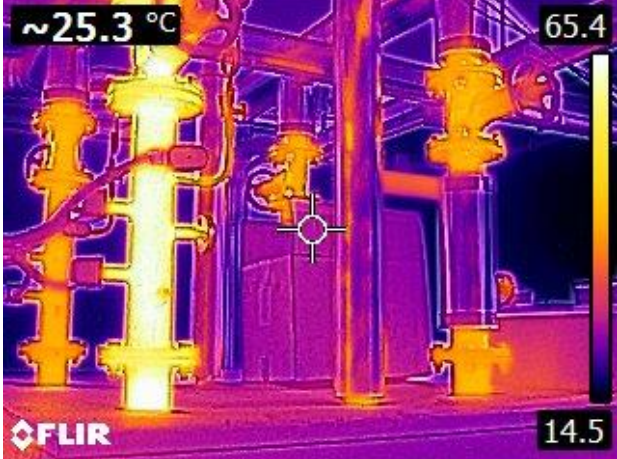
FOTO 3.1

Le immagini termografiche in oggetto mostrano le temperature di alcune componenti dell'impianto termico all'interno del locale caldaia. Si evidenzia che le uniche parti disperdenti in questo ambiente sono le pompe e le corrispondenti giunzioni flangiate che non sono coibentate mentre i collettori risultano correttamente coibentati.

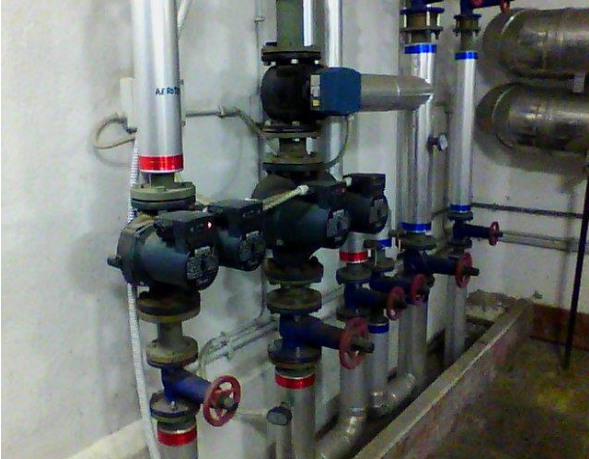
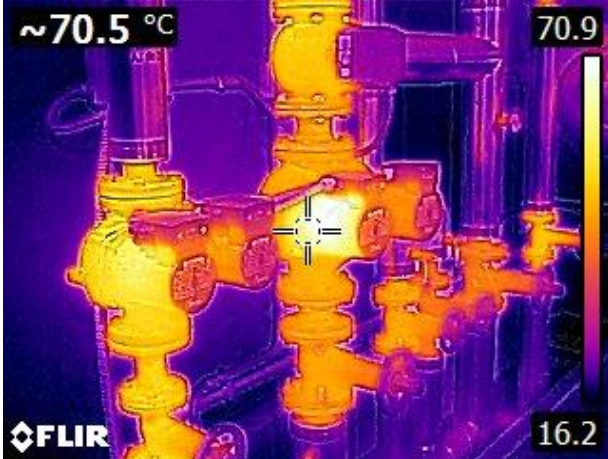
FOTO 3.2	
ORIENTAMENTO:	NORD
DISTANZA OGGETTO:	3 m
DATA:	27/11/2017
ORA:	17:00
TEMPERATURA ESTERNA:	7°C
TEMPERATURA INTERNA:	20°C
UMIDITÀ ESTERNA:	80 %
