**Scuola materna comunale "VILLA SCIALLERO"
E1064
via Antonio Negro, 4 - Genova**

ALLEGATO C
RAPPORTO DI ANALISI TERMOGRAFICA
FONDO KYOTO - SCUOLA 3

COMUNE DI GENOVA
STRUTTURA DI STAFF - ENERGY MANAGER

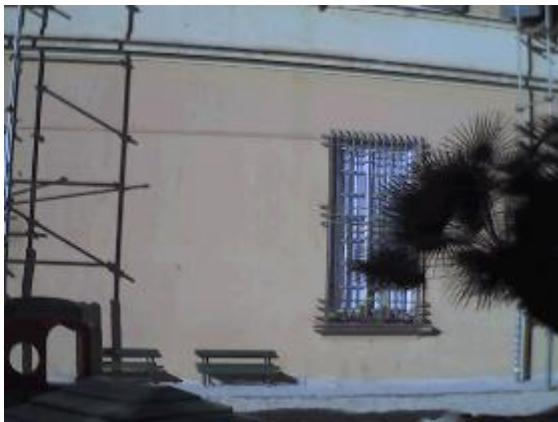
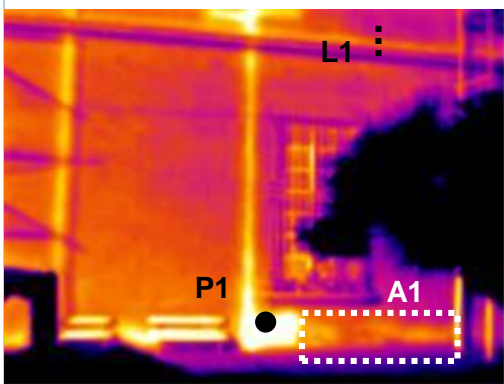
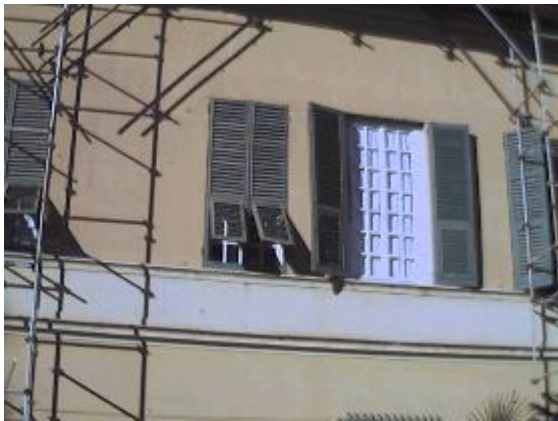
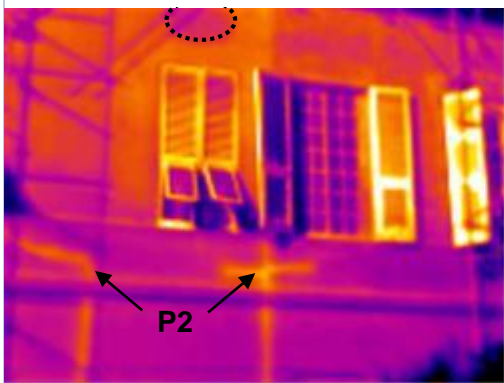
- P1: la parete costituita in blocchi di pietra e non isolata mostra un'evidente dispersione di calore in questo punto dovuta al passaggio delle montanti di riscaldamento e ad un elemento scaldante all'interno;

- A1: l'area evidenziata mostra piccoli distacchi dell'intonaco dovuti a presenza di umidità generata da fenomeni di risalita capillare;
- L1: in corrispondenza dell'intersezione tra la parete verticale ed il solaio interpiano si può notare una discontinuità termica dovuta ad una variazione della geometria e ad un leggero ponte termico; si riporta a seguire l'andamento delle temperature superficiali lungo la linea L1;

- P2: anche in questi punti, così come in P1 si possono vedere dispersioni di calore dovute al passaggio delle tubazioni di riscaldamento sottotraccia;

- P3: in questa posizione si può notare una porzione di superficie caratterizzata da una temperatura apparente inferiore; si tratta in effetti di un elemento di arredo posizionato all'interno che modifica le caratteristiche di trasmittanza della parete localmente.

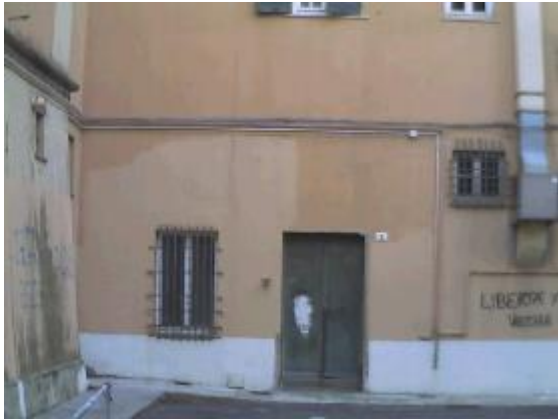
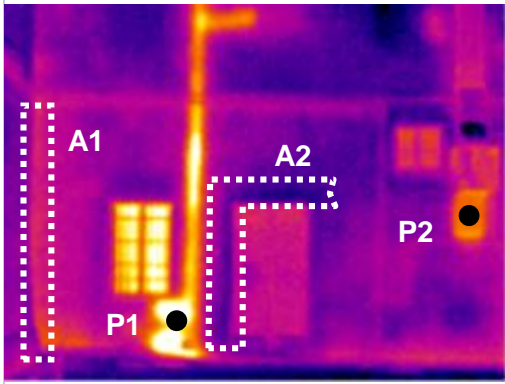
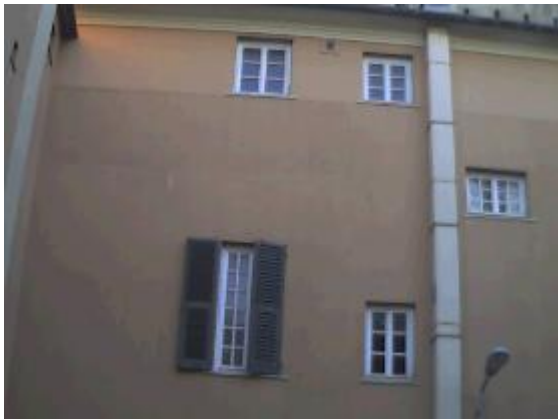
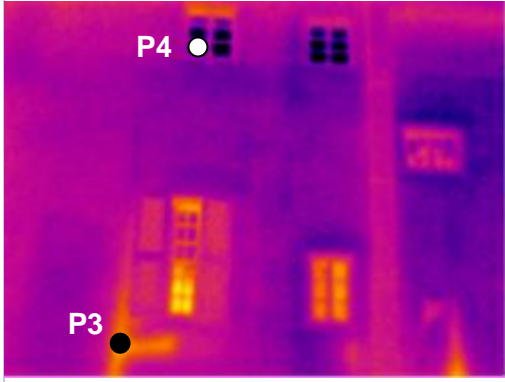
- P1 e P3: evidenziano la presenza di impianti di riscaldamento sottotraccia, che data l'assenza di isolamento termico nella stratigrafia delle pareti perimetrali, causano importanti dispersioni di calore;

- P2: Questo elemento a temperatura più elevata rappresenta un condotto di espulsione fumi della cappa della cucina; al momento della ripresa la cappa era attiva ed i fumi caldi mostrano una temperatura apparente più elevata sul condotto. In aggiunta a questo la conformazione convessa della curva provoca difformità nell'angolo di ripresa mostrando variazioni termiche più accentuate della realtà;

- A1: si evidenziano i ponti termici lineari in corrispondenza delle singolarità geometriche, in questo caso generati dall'innesto di due pareti con orientamento differente;

- A2: Questa zona a temperatura apparente inferiore è causata dalla presenza di un ponte termico perimetrale in corrispondenza del serramento;
 - P4: l'aspetto così scuro delle lastre di vetro è ingannevole in quanto in realtà, data l'angolazione di ripresa, mostra la riflessione del cielo sul vetro stesso.
-

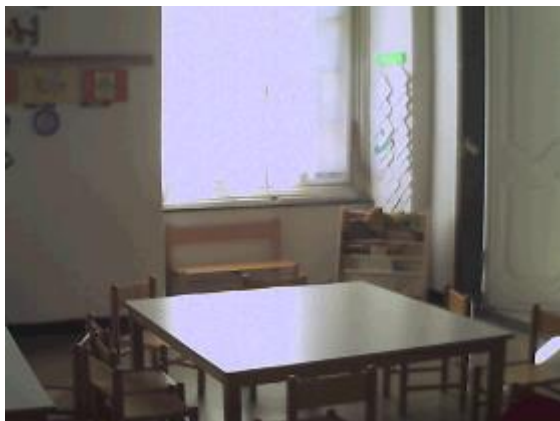
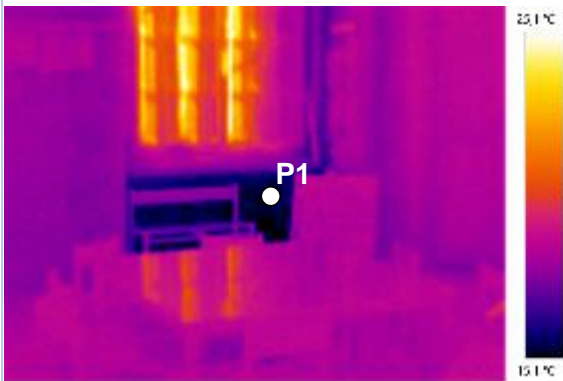
IMMAGINE VISIBILE	IMMAGINE INFRAROSSO
Ripresa 1

L'indagine termografica eseguita dall'interno ha confermato quanto mostrato già in precedenza in merito alla dispersione termica generata dalla realizzazione di nicchie di spessore inferiore in corrispondenza degli sotto-finestra (P1).
