## ALLEGATO C – REPORT DI INDAGINE TERMOGRAFICA

PROVA SEMPLIFICATA DI AUDIT TERMOGRAFICO: EDIFICIO 273

Descrizione: Scuola Materna Infanzia Comunale "S.Desiderio" E Scuola Elementare "San Desiderio"

Codice edificio: E.273

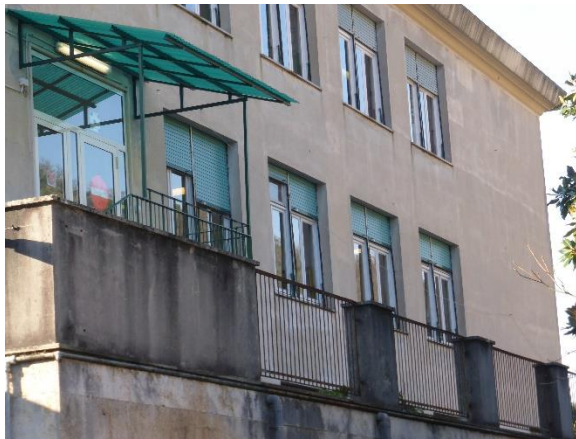
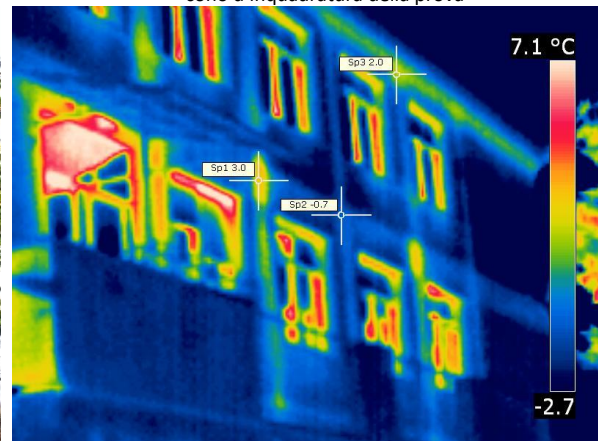
### Immagine termografica 1: Prospetto 1 edificio

**Osservazioni:** dalla termografia risultano evidenti le dispersioni termiche dovute ai cassonetti delle finestre della aule.

La termografia evidenzia, inoltre, la temperatura struttura in travi e pilastri che caratterizza la struttura portante dell'edificio.

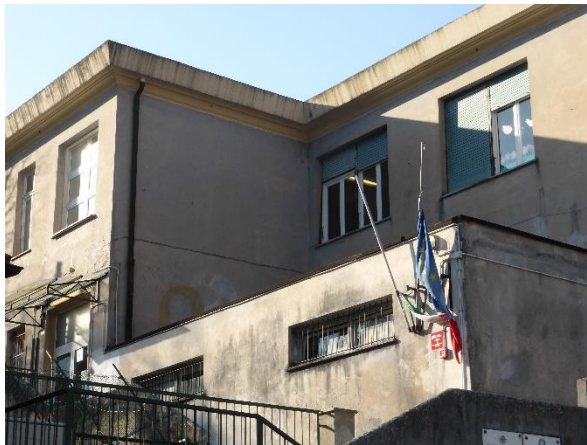
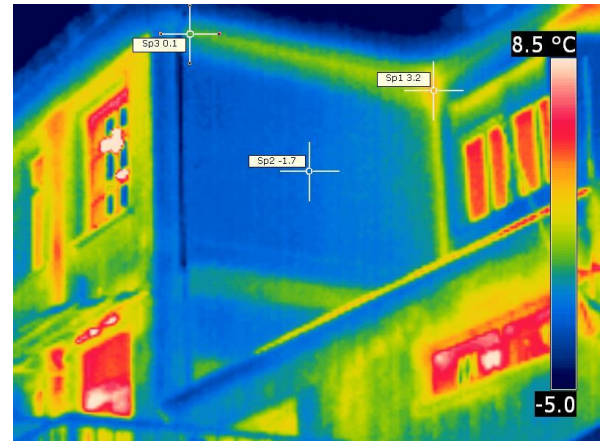
## Immagine termografica 2: Parete esterna

**Osservazioni:** anche questa termografia mostra in modo evidente la struttura in travi e pilastri che caratterizza l'edificio. In particolare, nella parete ombreggiata sono evidenti il pilastro angolare e le travi di bordo del solaio interpiano.

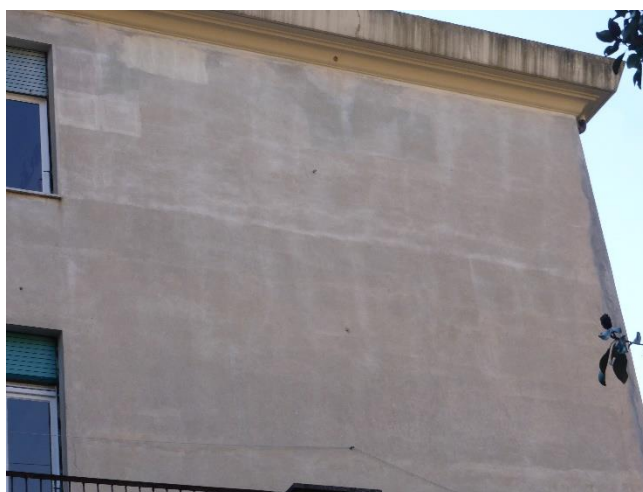
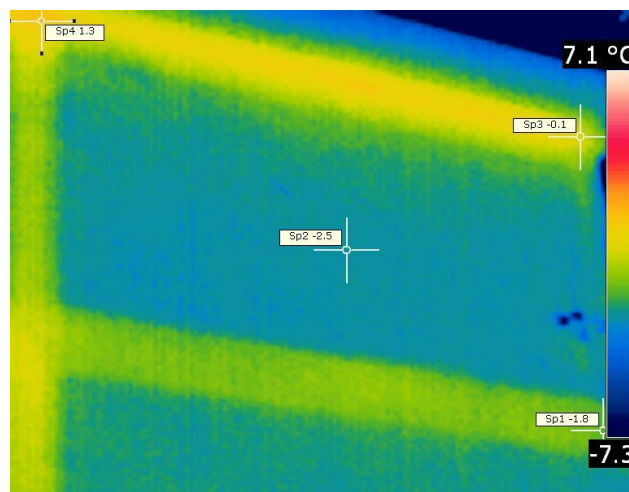
### Immagine termografica 3: Parete esterna e solaio interpiano

**Osservazioni:** sono ben visibili le dispersioni dei ponti termici linee più calde che scansiscono la struttura portante dell'edificio. La parete è presenta presenta dispersioni minori ma, vista la differenza di temperatura di circa 2,5°C tra la struttura portante e la parete stessa si esclude la presenza di coibentazione all'interno dell'intercapedine muraria.

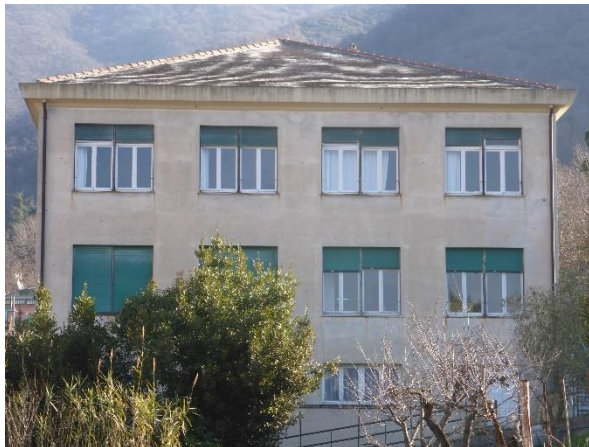
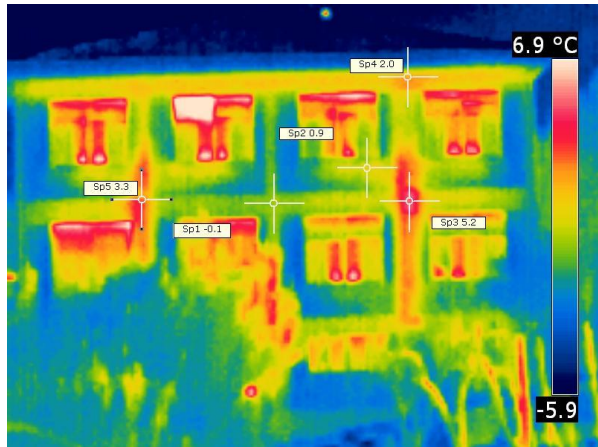
### Immagine termografica 4: Prospetto 2 edificio

**Osservazioni:** anche in questa termografia sono evidenziate le caratteristiche costruttive del fabbricato. Sono evidenti le dispersioni attraverso i cassonetti e risultano evidenti anche le temperature maggiori delle porzioni di muratura sottofinestra dove sono collocati i radiatori.
