**Scuola materna privata "Umberto e Margherita"
E0828
via Emanuele Ferro 2 - Genova**

**ALLEGATO C - RAPPORTO DI ANALISI TERMOGRAFICA
FONDO KYOTO - SCUOLA 3**

RAPPORTO DI DIAGNOSI ENERGETICA
ALLEGATO C

FONDO KYOTO - SCUOLA 3
[Giugno/2018]

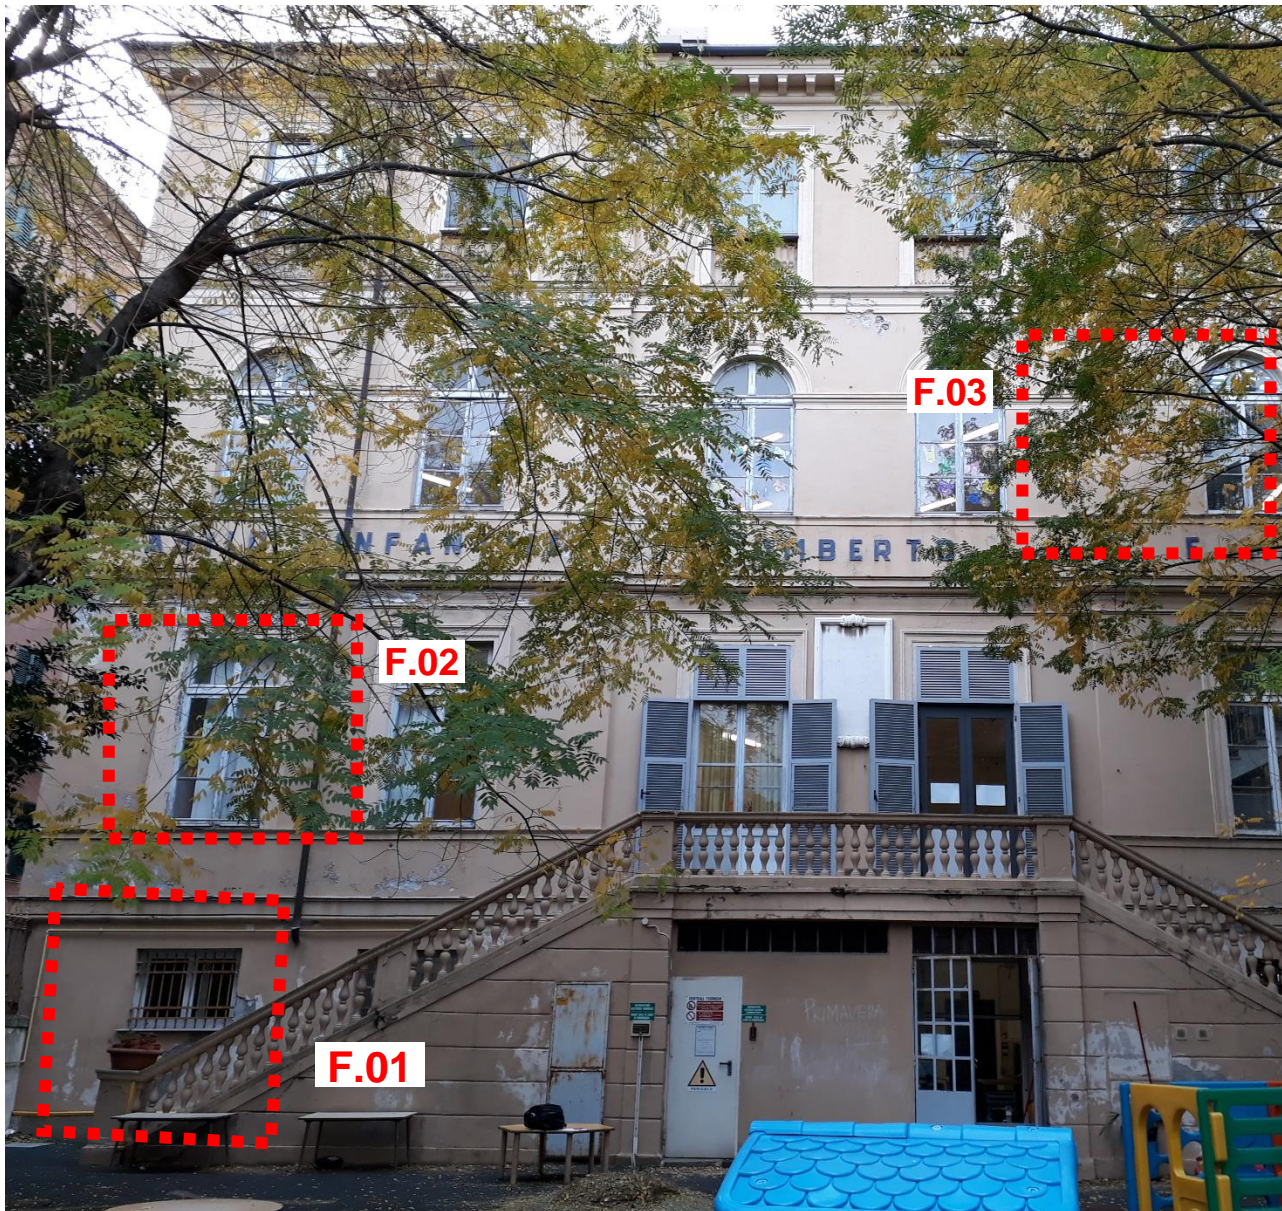
Note:	Data la localizzazione del fabbricato è risultato impossibile realizzare delle immagini termografiche che riuscissero a riprendere l'intera facciata
-------	--

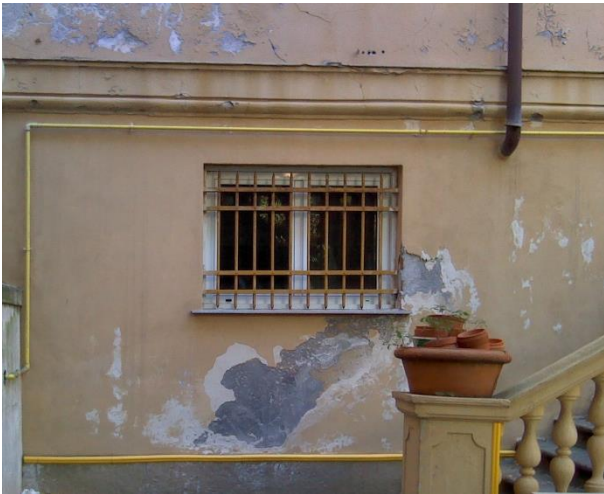
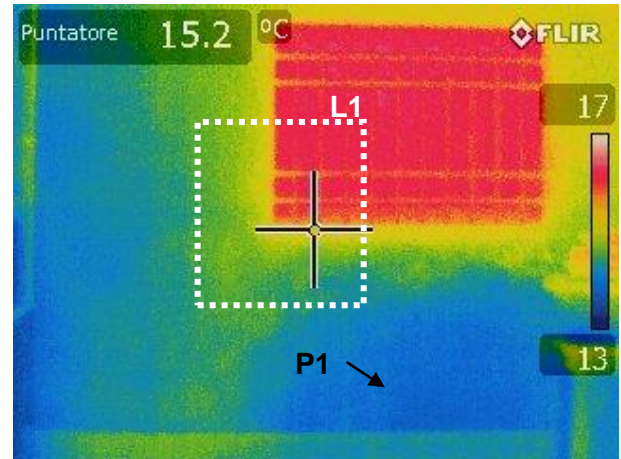
<p>Fotografia 1</p>

- L1: l'immagine mostra la differenza di conducibilità dei diversi materiali da costruzione ripresi, si può infatti notare come il vetro del serramento (caratterizzato da una conducibilità elevata) abbia una temperatura superficiale superiore rispetto alla porzione opaca dell'involucro, caratterizzata da elevata inerzia termica;
- P1: nell'immagine si può individuare un'area a temperatura inferiore, rispetto all'area circostante; questo effetto è dovuto sia a fenomeni di risalita capillare che a distaccamenti dello strato protettivo di intonaco dovuti al dilavamento da parte dell'acqua piovana.
