ALLEGATO C

REPORT TERMOGRAFICO

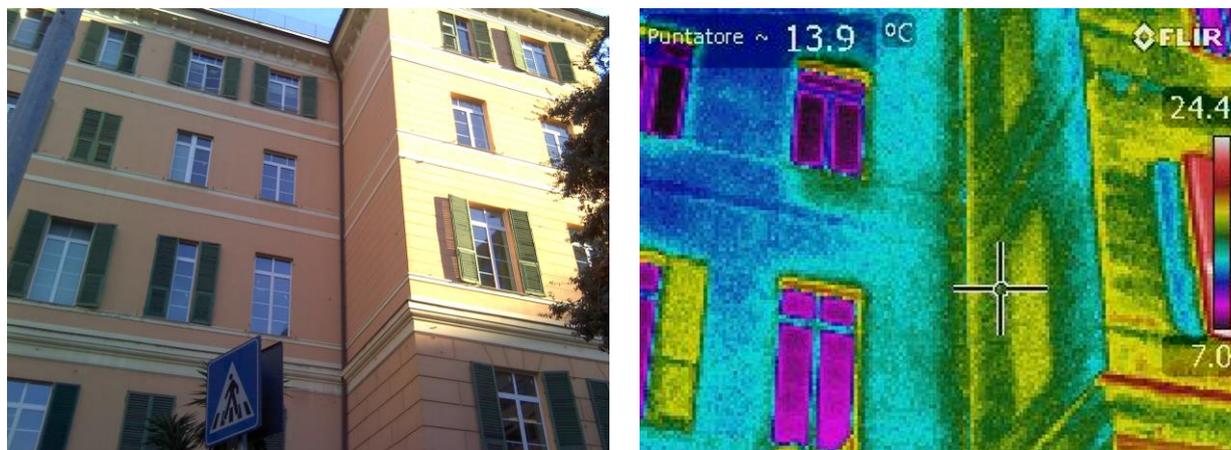
Figura 1 – Rilievo termografico dell'esterno - prospetto ovest

- Come già anticipato non sono state rilevate particolari discontinuità nella struttura edilizia, con presenza di significativi ponti termici
- Sono state rilevate grosse differenze di temperatura in corrispondenza delle nicchie sottofinestra, in cui il muro si assottiglia e lì si concentrano dispersioni di calore significative.

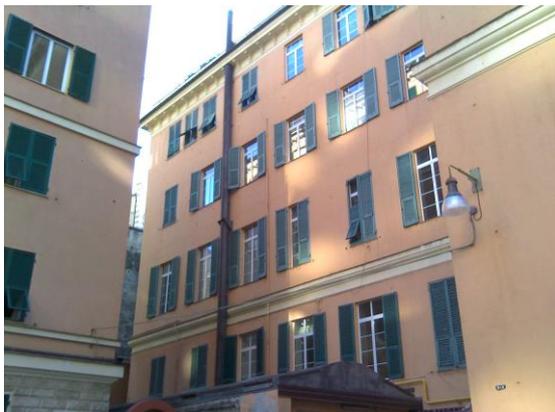
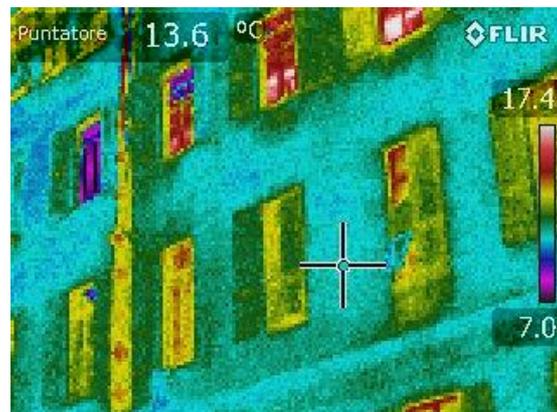
Figura 3 – Rilievo termografico dei serramenti esterni telaio in pvc e vetrocamera – prospetto ovest

- Gli infissi presentano un comportamento normale con presenza di ampio ponte termico perimetrale
- Il grado di isolamento offerto dagli infissi dotati di vetro singolo è insufficiente, è buono invece il livello di isolamento offerto dagli infissi con telaio in pvc e vetrocamera.
