Scuola dell'infanzia comunale "Alice" e Scuola primaria "Marconi"

ALLEGATO C – Report di indagine termografica

FONDO KYOTO - SCUOLA 3

COMUNE DI GENOVA
STRUTTURA DI STAFF - ENERGY MANAGER

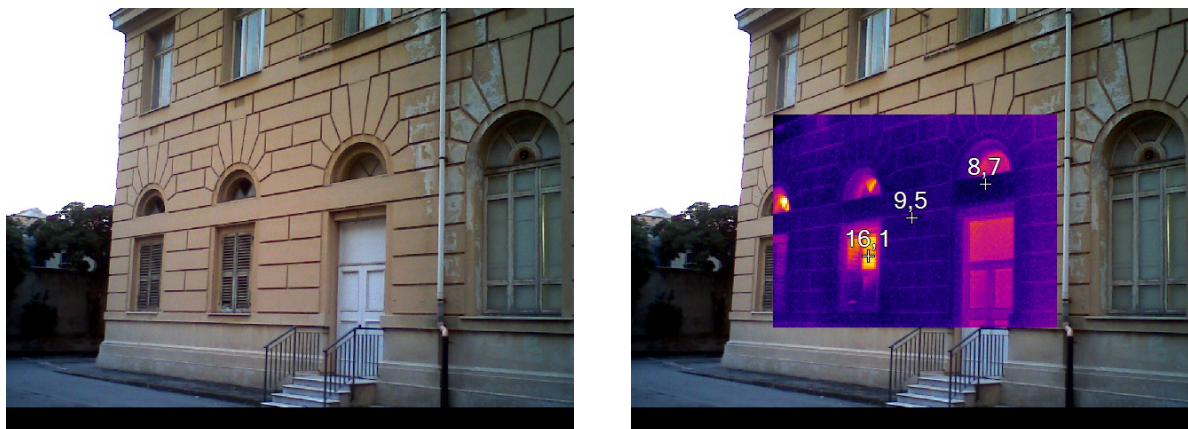
Figura 1.2 – Rilievo termografico della parete

- L’immagine termografica mostra alcuni ponti termici dell’involucro dell’edificio analizzato. Gli elementi in giallo, arancione e rosso sono i più disperdenti e quindi i punti deboli dell’involucro edilizio. Si notino in particolare un infisso e la zona del muro esterno al di sotto della finestra in corrispondenza dei terminali di emissione quali gli elementi più disperdenti di calore in una facciata dell’edificio.

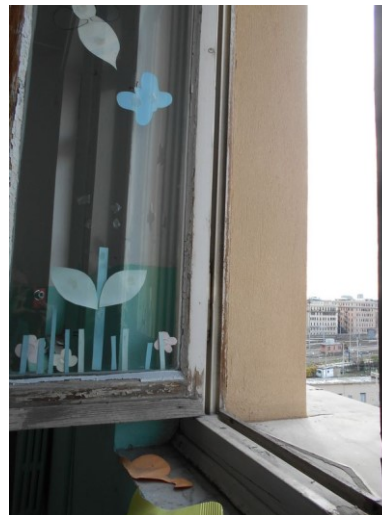
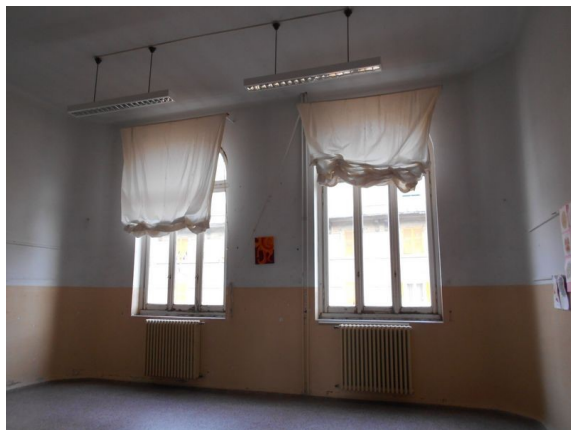
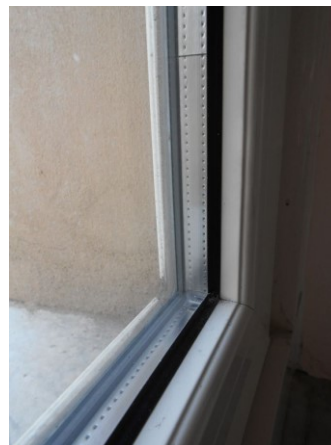
L’involucro trasparente che costituisce l’edificio è composto prevalentemente da serramenti con telaio in legno e vetri singoli. Lo stato di conservazione di tali infissi è insufficiente.

Sono presenti anche serramenti con telaio in pvc e vetri doppi 4-12-4. Lo stato di conservazione degli stessi è buono.

Sono presenti anche porte finestre in metallo e vetro singolo.

Lo stato di conservazione degli stessi è buono.

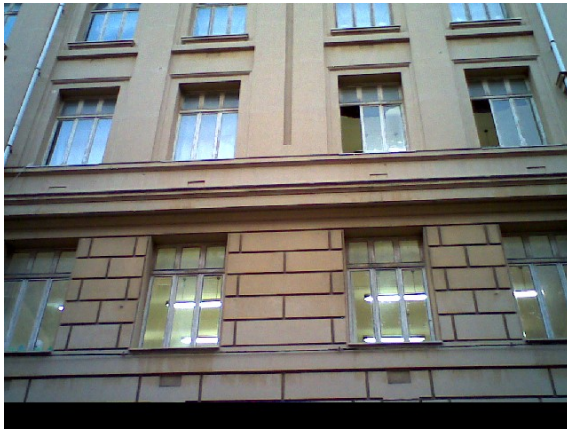
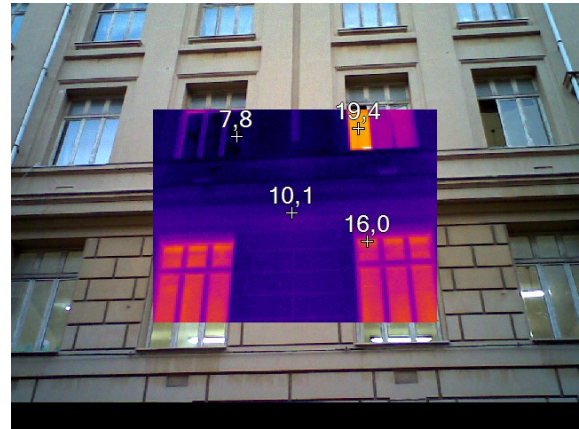
Figura 2.4 – Rilievo termografico dei serramenti

- L’immagine termografica mostra alcuni ponti termici dell’involucro dell’edificio analizzato. Gli elementi in giallo, arancione e rosso sono i più disperdenti e quindi i punti deboli dell’involucro edilizio. Si notino in particolare gli infissi e zone del muro esterno al di sotto delle finestre in

corrispondenza dei terminali di emissione quali gli elementi più disperdenti di calore in una facciata dell’edificio.
