SCUOLA MATERNA STATALE "ANDERSEN" E SCUOLA ELEMENTARE "MONTALE"

E1329

ALLEGATO C: REPORT TERMOGRAFICO
FONDO KYOTO - SCUOLA 3

RAPPORTO DI DIAGNOSI ENERGETICA

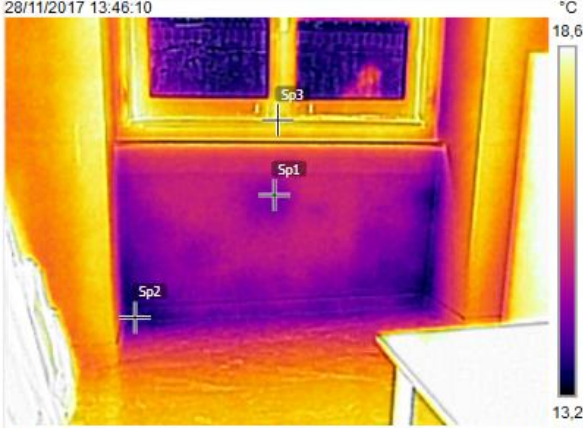
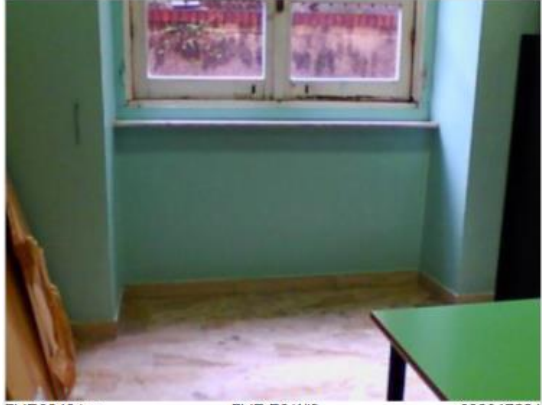
Sp1	14,8 °C	Sp2	14,1 °C	Sp3	17,8 °C
Sp1	14,8 °C							
Sp2	14,1 °C							
Sp3	17,8 °C							
<p>PIANI</p>								
<p>DESCRIZIONE</p>	<p>Lo scatto mette in evidenza le dispersioni di calore in corrispondenza del sottofinestra.</p>

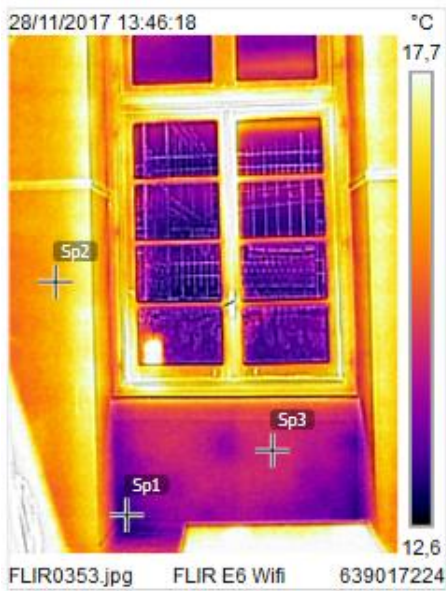
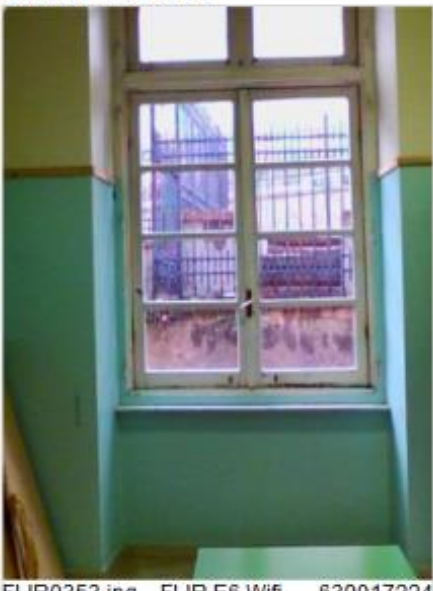
PIANI	Piano secondo
DESCRIZIONE	Lo scatto mette in evidenza le dispersioni di calore in corrispondenza del sottofinestra.

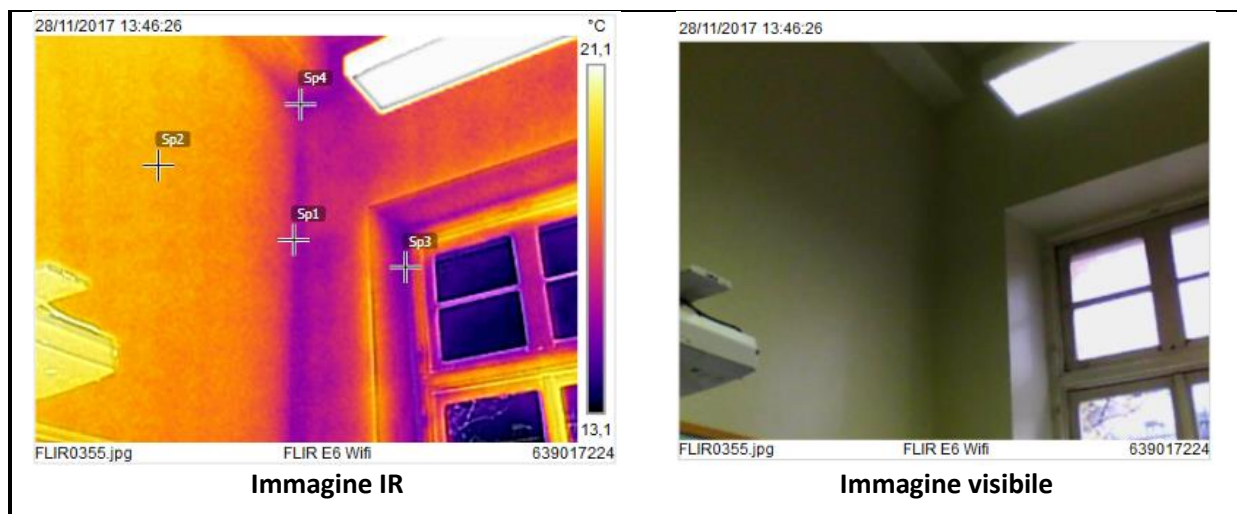
Sp1	16,4 °C	Sp2	17,8 °C	Sp3	15,6 °C	Sp4	15,9 °C
Sp1	16,4 °C									
Sp2	17,8 °C									
Sp3	15,6 °C									
Sp4	15,9 °C									
PIANI	Piano secondo									
DESCRIZIONE	Lo scatto in questo caso mostra le dispersioni in corrispondenza dei ponti termici geometrici tra pareti verticali e tra parete e serramento.

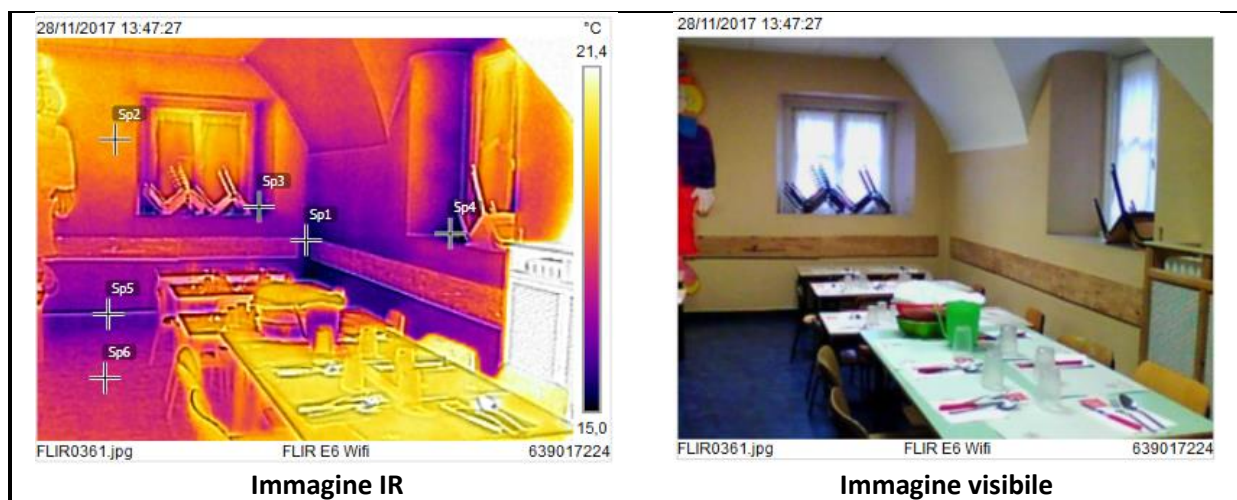
Sp1	15,8 °C	Sp2	19,2 °C	Sp3	15,6 °C	Sp4	15,3 °C	Sp5	16,6 °C	Sp6	17,8 °C
Sp1	15,8 °C													
Sp2	19,2 °C													
Sp3	15,6 °C													
Sp4	15,3 °C													
Sp5	16,6 °C													
Sp6	17,8 °C													
PIANI	Piano primo													
DESCRIZIONE	Lo scatto in questo caso mostra le dispersioni in corrispondenza dei ponti termici geometrici tra pareti verticali, tra parete e solaio

e tra parete e serramento.

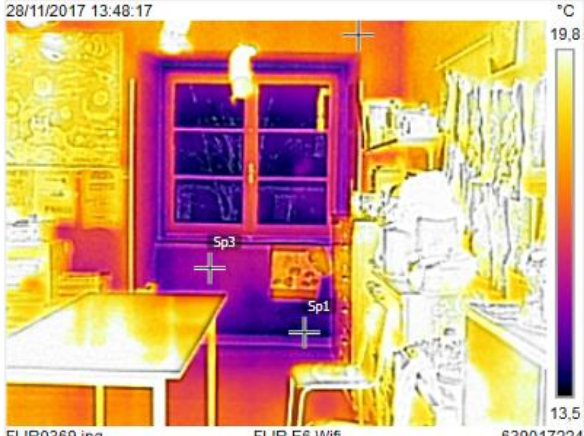
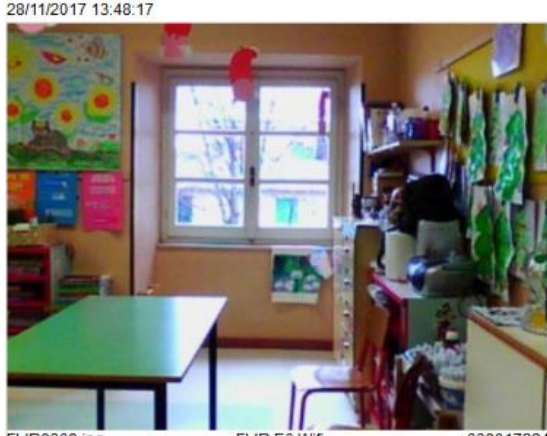
Immagine IR		Immagine visibile	
ORIENTAMENTO	Interno	Sp1	14,1 °C
		Sp2	17,9 °C
		Sp3	15,7 °C
PIANI	Piano primo		
DESCRIZIONE	Lo scatto mette in evidenza le dispersioni di calore in corrispondenza del sottofinestra ed il ponte termico tra serramento e parete.

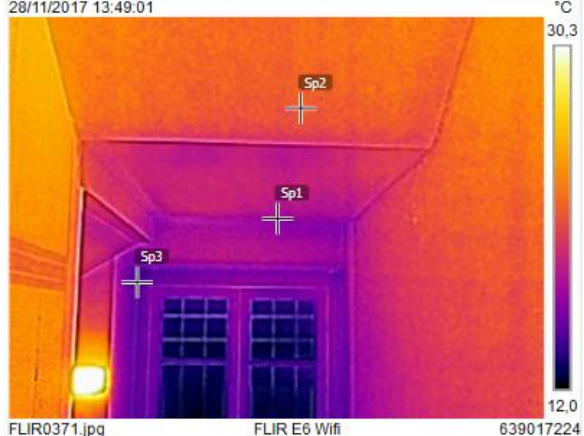
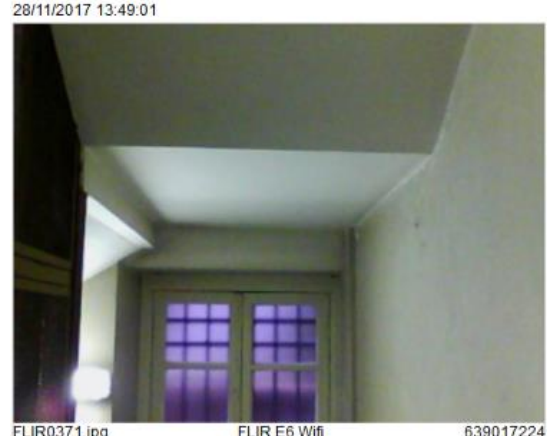
Immagine IR		Immagine visibile	
ORIENTAMENTO	Interno	Sp1	15,7 °C
		Sp2	17,1 °C
		Sp3	14,5 °C
PIANI	Piano primo		
DESCRIZIONE	Lo scatto mette in evidenza la dispersione di calore in corrispondenza della porzione di muratura sopra il serramento.

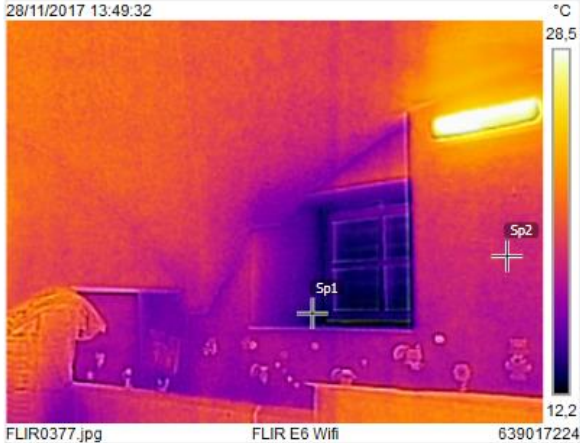
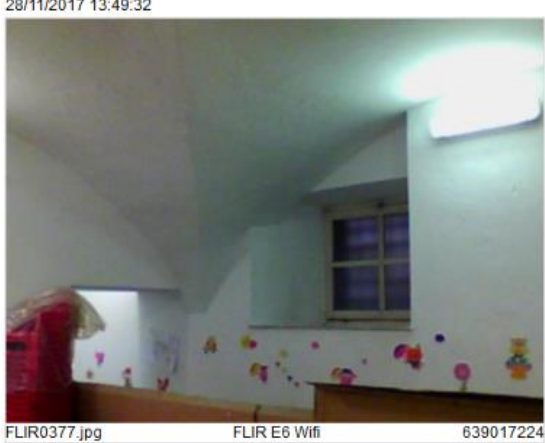
<p>28/11/2017 13:49:32 FLIR0377.jpg FLIR E6 Wifi 639017224</p> <p>Immagine visibile</p>					
ORIENTAMENTO	Interno	<table border="1"> <tr> <td>Sp1</td> <td>13,8 °C</td> </tr> <tr> <td>Sp2</td> <td>16,6 °C</td> </tr> </table>	Sp1	13,8 °C	Sp2	16,6 °C
Sp1	13,8 °C					
Sp2	16,6 °C					
PIANI	Piano primo					
DESCRIZIONE	Lo scatto mette in evidenza la dispersione di calore in corrispondenza del telaio del serramento, all'interno dello sgancio della bucatura e dal ponte termico tra muratura e serramento..

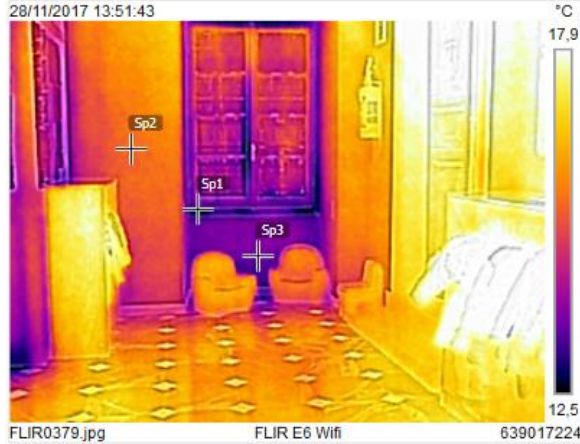
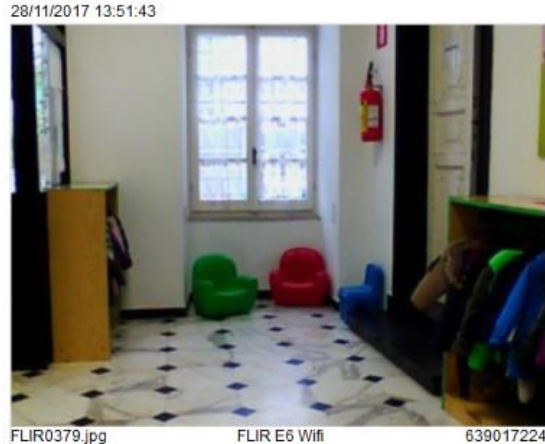
Sp1	13,0 °C	Sp2	16,0 °C	Sp3	14,2 °C
Sp1	13,0 °C							
Sp2	16,0 °C							
Sp3	14,2 °C							
PIANI	Piano terra							
DESCRIZIONE	Lo scatto mette in evidenza le dispersioni di calore in corrispondenza del sottofinestra.

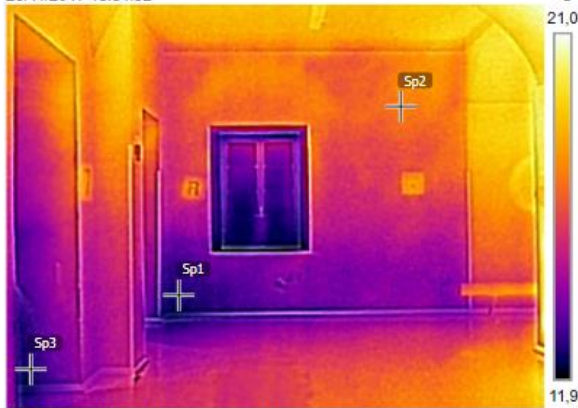
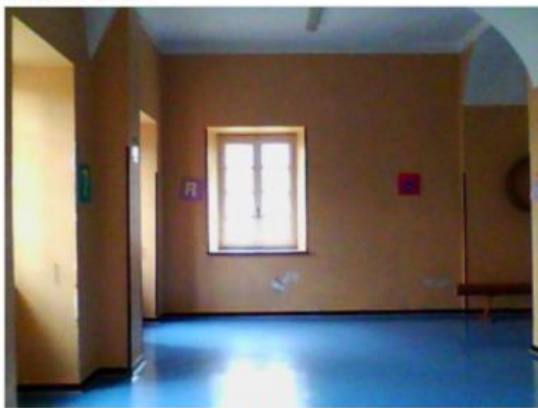
Sp1	13,3 °C	Sp2	16,2 °C	Sp3	13,3 °C
Sp1	13,3 °C							
Sp2	16,2 °C							
Sp3	13,3 °C							
PIANI	Piano terra							
DESCRIZIONE	Lo scatto mette in evidenza la dispersione di calore in corrispondenza dei sottofinestra e dei ponti termici geometrici tra parete e solaio.

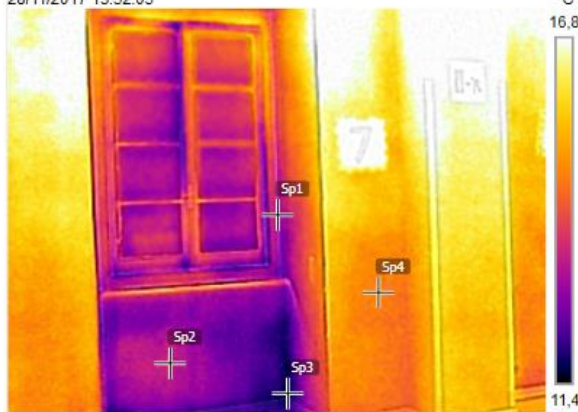
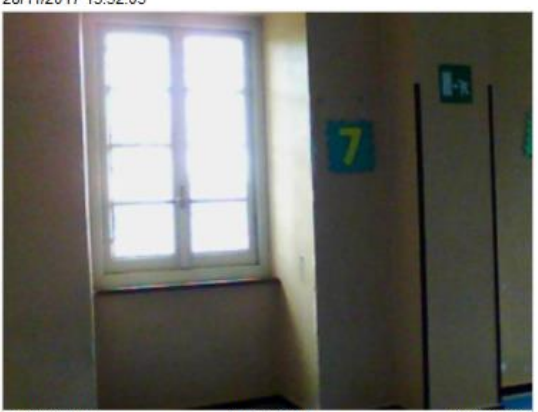
Sp1	13,6 °C	Sp2	14,0 °C	Sp3	12,0 °C	Sp4	15,1 °C
Sp1	13,6 °C									
Sp2	14,0 °C									
Sp3	12,0 °C									
Sp4	15,1 °C									
PIANI	Piano terra									
DESCRIZIONE	Lo scatto mette in evidenza le dispersioni di calore in corrispondenza del sottofinestra.

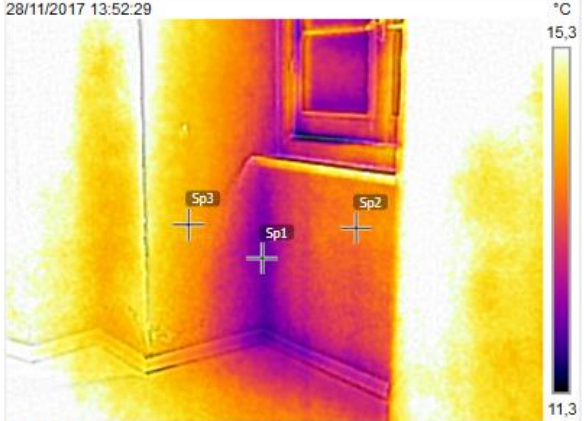
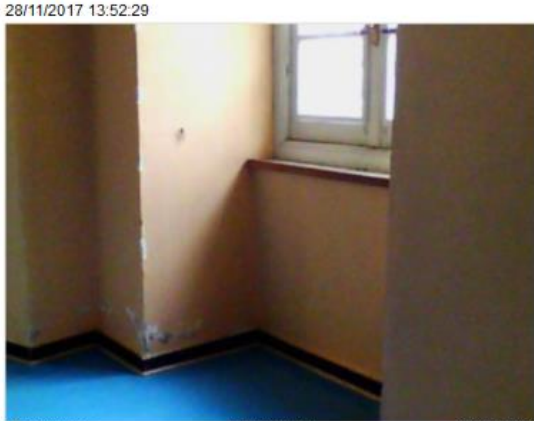
Immagine IR		Immagine visibile	
ORIENTAMENTO	Interno	Sp1	12,4 °C
		Sp2	13,8 °C
		Sp3	14,4 °C
PIANI	Piano terra		
DESCRIZIONE	Lo scatto mette in evidenza la dispersione di calore in corrispondenza dei punti termici tra pareti di diversa trasmittanza.

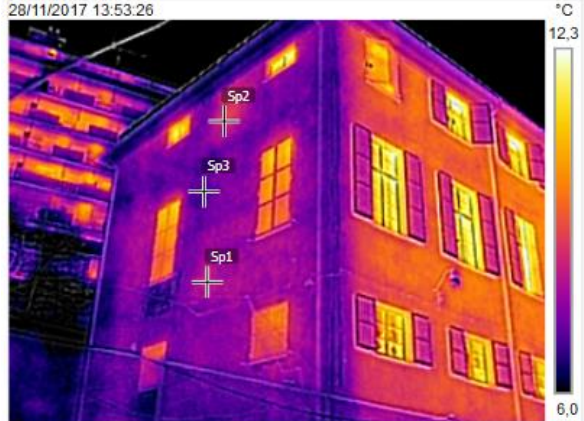
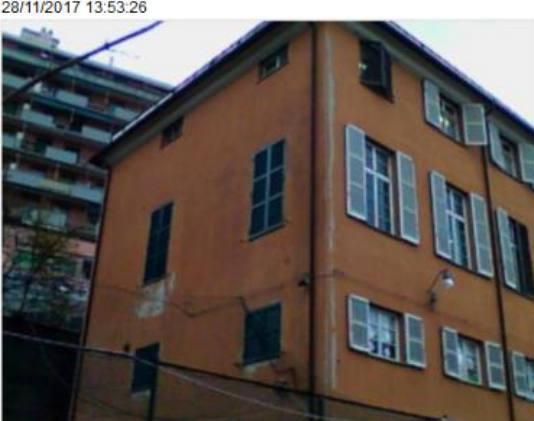
Immagine IR		Immagine visibile	
ORIENTAMENTO	Nord- Ovest	Sp1	7,4 °C
		Sp2	7,8 °C
		Sp3	6,7 °C
PIANI	Piano primo, secondo e terzo		
DESCRIZIONE	Lo scatto mette in evidenza una parete esterna omogenea senza dispersioni localizzate,

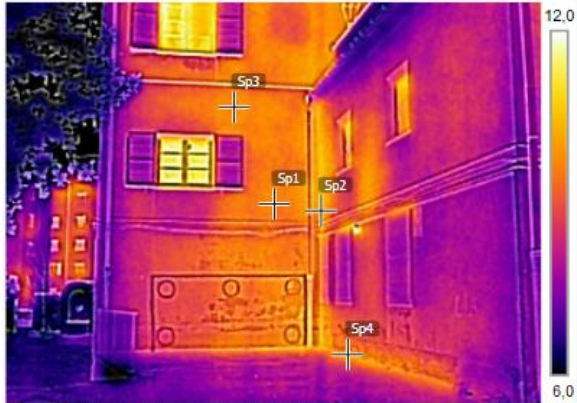
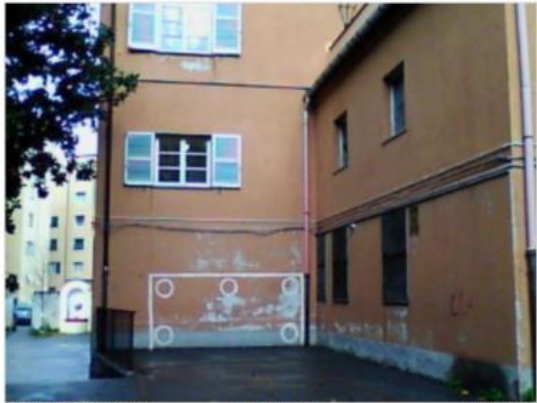
Sp1	8,6 °C	Sp2	9,2 °C	Sp3	8,5 °C	Sp4	8,6 °C
Sp1	8,6 °C									
Sp2	9,2 °C									
Sp3	8,5 °C									
Sp4	8,6 °C									
PIANI	Piano terra e primo									
DESCRIZIONE	Lo scatto mette in evidenza una parete esterna omogenea senza dispersioni localizzate fatta eccezione per una leggera dispersione associata al ponte termico geometrico di congiunzione tra due pareti verticali.
