ALLEGATO C – REPORT DI INDAGINE TERMOGRAFICA

PROVA SEMPLIFICATA DI AUDIT TERMOGRAFICO: EDIFICIO 271

Denominazione edificio: Scuola Materna Statale "Bavari" E Pubblica Assistenza

Codice edificio: E.271

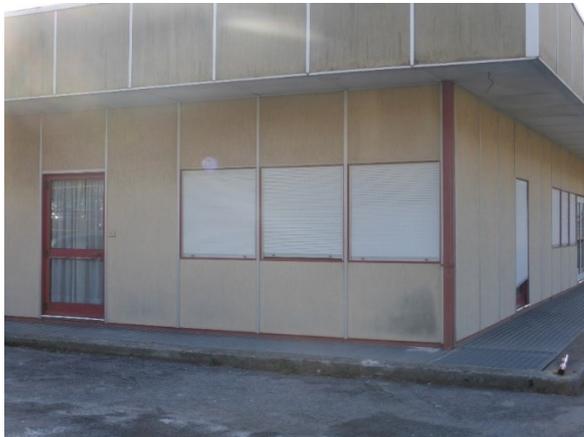
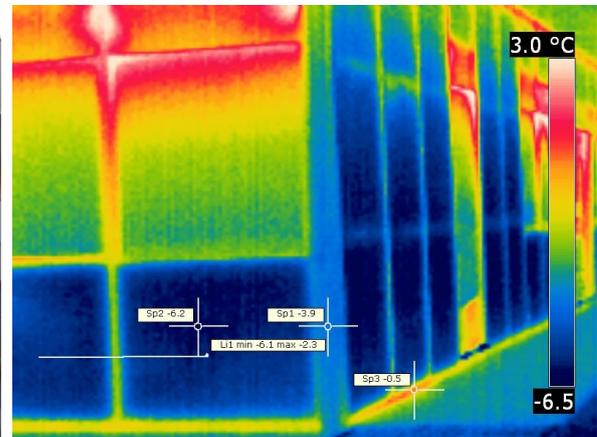
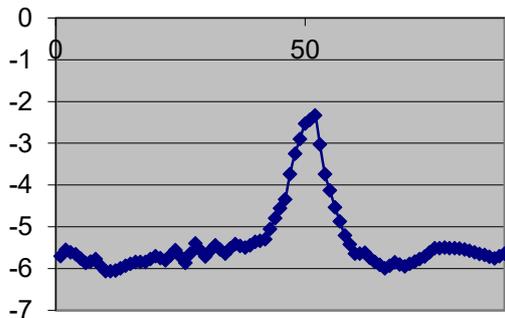
Immagine termografica 1: Parete esterna

Figura 1 Variazione di temperatura tra i moduli

Osservazioni: dalla termografia risultano evidenti le discontinuità strutturali dell'involucro opaco in corrispondenza dell'alternanza dei moduli prefabbricati. Il grafico in figura 1 mostra infatti una variazione di 4 gradi in pochi centimetri di spazio. Tale discontinuità segue tutto il modulo per tutta la sua altezza. Da segnalare c'è anche l'anomalia termica in corrispondenza dell'attacco a terra.

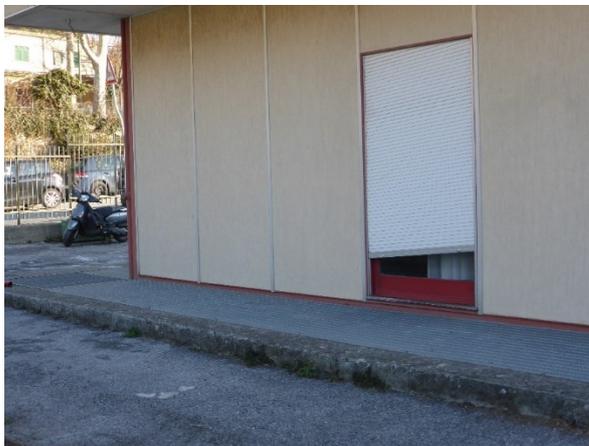
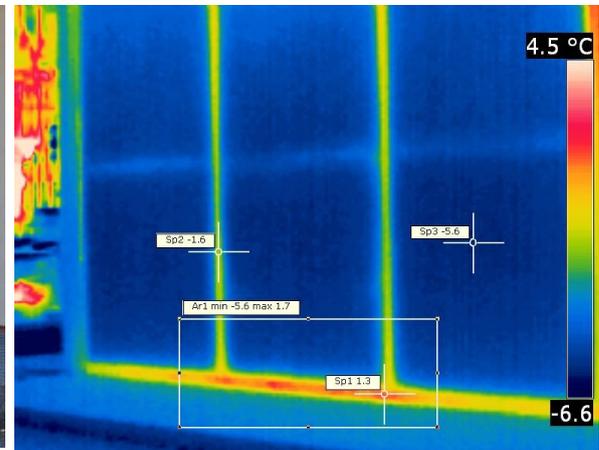
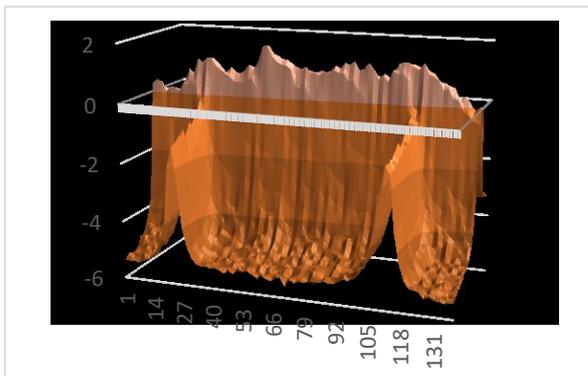
Immagine termografica 2: Parete esterna e attacco a terra

Figura 2 Variazione di temperatura tra i moduli

Osservazioni: in questa termografia si evidenzia la significativa variazione di temperatura in corrispondenza sia dell'attacco a terra che quella tra i moduli. Questo andamento è descritto graficamente nella figura 2 dove la parte più piana corrisponde all'area più fredda mentre i vertici corrispondono all'area più calda. Tali differenze sono concentrate in piccole superfici che identificano il ponte termico. Le temperature superficiali medie del modulo sono molto fredde (circa -4°C).

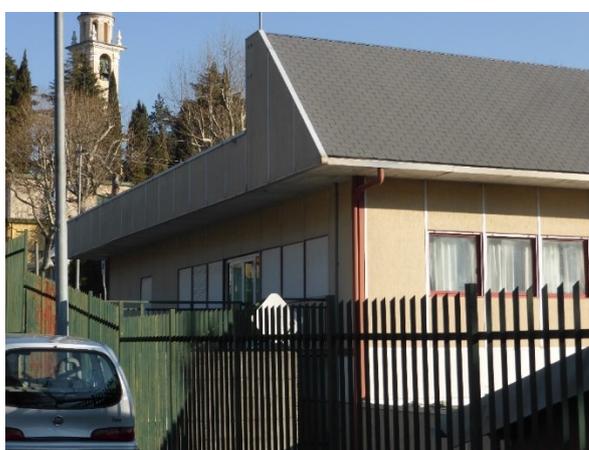
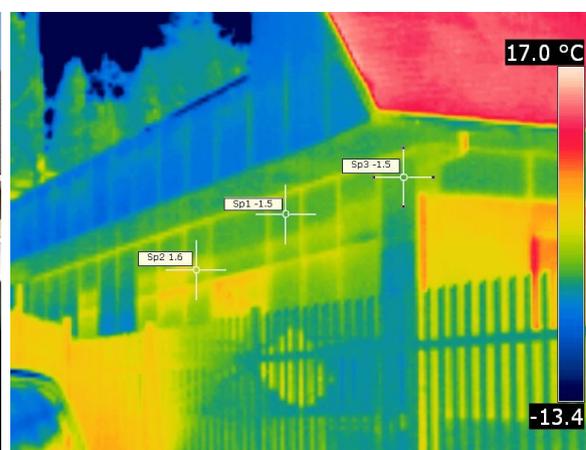
Immagine termografica 2: Parete esterna e attacco a terra

Osservazioni: in questa termografia si distinguono le due superfici, una esposta alla radiazione diretta e l'altra in ombra. La temperatura media della superficie d'involucro in ombra è costante, mantenendosi sulla stessa tonalità del verde (un paio di gradi sotto lo zero). Si nota che in base all'inclinazione della superficie e sotto la radiazione solare le temperature variano notevolmente fino ai 17 °C della copertura.
