# SCUOLA MATERNA STATALE "CAVALLOTTI" E SCUOLA ELEMENTARE "GOVI"

E127

VIA FELICE CAVALLOTTI 10, GENOVA

## RAPPORTO DI DIAGNOSI ENERGETICA FONDO KYOTO - SCUOLA 3

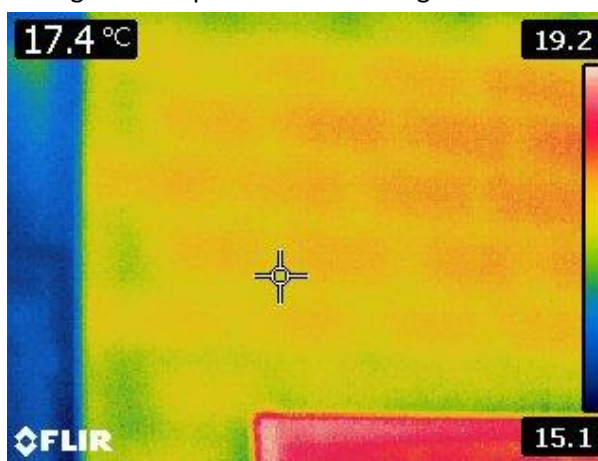
Figura 1.2 – Immagine termografica muro perimetrale

L'immagine riportata in Figura 1.2 si riferisce al muro perimetrale di un'aula; mentre la Figura 1.3 si riferisce al solaio verso l'esterno. Entrambe le figure danno informazioni circa la tipologia costruttiva.

- i serramenti hanno prestazioni termiche inferiori rispetto alla pareti verticali su cui insistono;
- la struttura dell’edificio è realizzata con telaio in c.a. e tamponamenti in muratura.

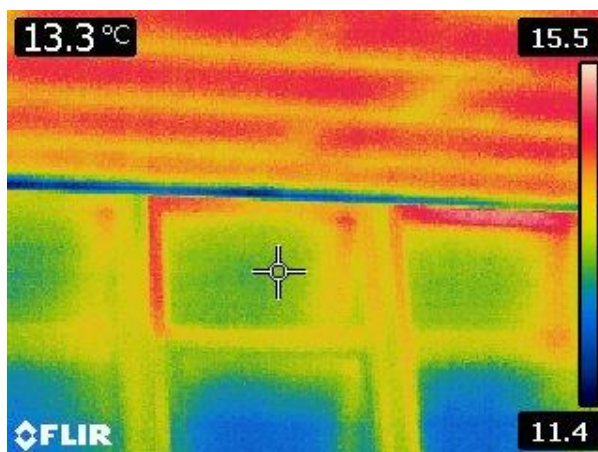
Figura 2.4 – Immagine termografica finestra

La Figura 1.5 evidenzia le dispersioni attraverso le pareti esterne non isolate del circuito di riscaldamento e dei termosifoni posti sotto le finestre. La Figura 1.4, invece, mostra una scarsa prestazione termica dei serramenti.

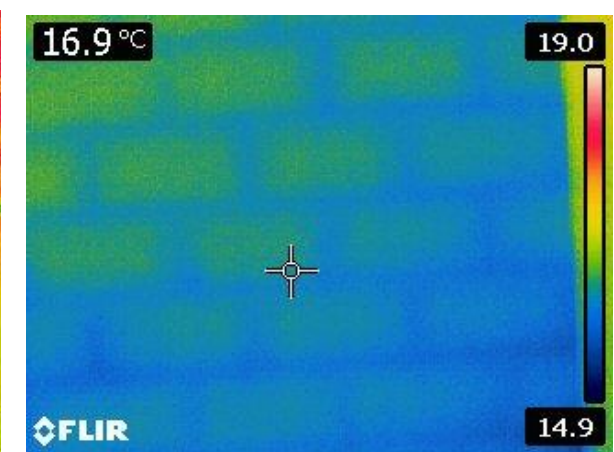
Figura 2.5 – Immagine termografica muro dall'esterno

- Vi sono elevate dispersioni termiche attraverso le pareti nei punti di installazione dei termosifoni;
