ALLEGATO C

REPORT TERMOGRAFICO

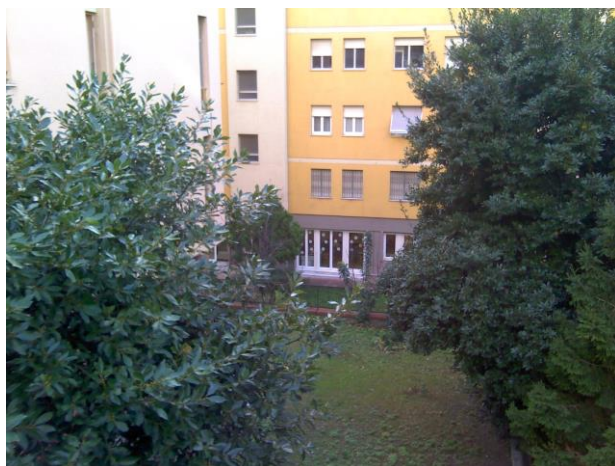
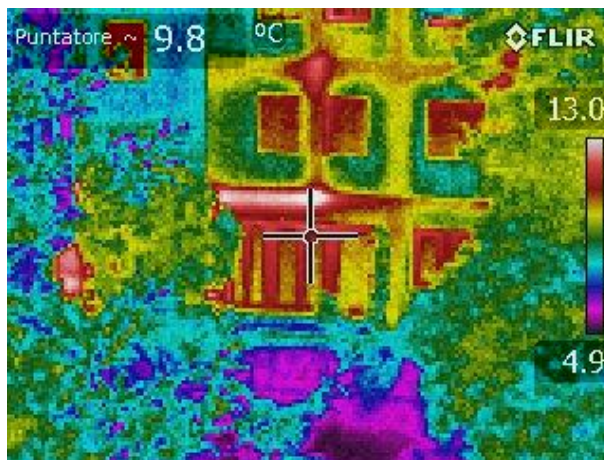
Figura 1: Muratura esterna Nord

- Le principali discontinuità nella struttura edilizia rilevabili dalla prova termografica si riscontrano in corrispondenza dei solai interpiano e dei pilastri in calcestruzzo, nonché le tracce seguite dalla distribuzione degli impianti nei muri perimetrali.
- Dall'indagine si può localizzare la posizione di alcuni terminali a radiatore dell'impianto di riscaldamento situati sulle pareti esterne non isolate.
- Risultano in evidenza le pareti che circondano locali non riscaldati, in particolare nelle immagini sono ben visibili i vani scala.

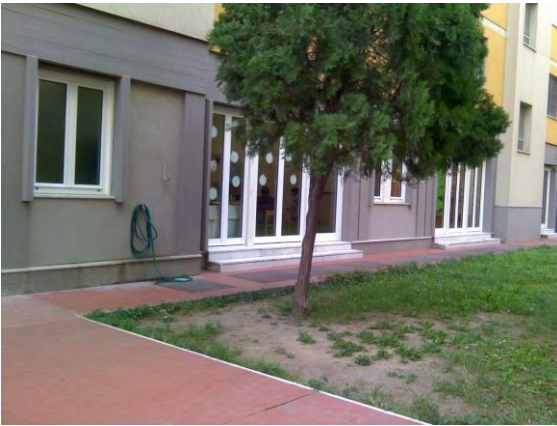
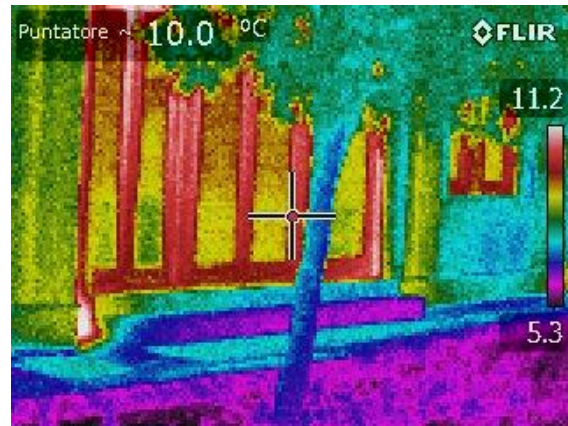
Figura 7: Infisso esterno

- Gli infissi presentano un comportamento normale con presenza di ponte termico perimetrale.
- Risulta in evidenza la differenza di isolamento fra telaio in alluminio e vetrocamera degli infissi.
- Il grado di isolamento offerto dagli infissi è sufficiente.
