Scuola materna statale “Girasole” E0761

RAPPORTO DI ANALISI TERMOGRAFICA
FONDO KYOTO - SCUOLA 3

06/2018

COMUNE DI GENOVA
STRUTTURA DI STAFF - ENERGY MANAGER

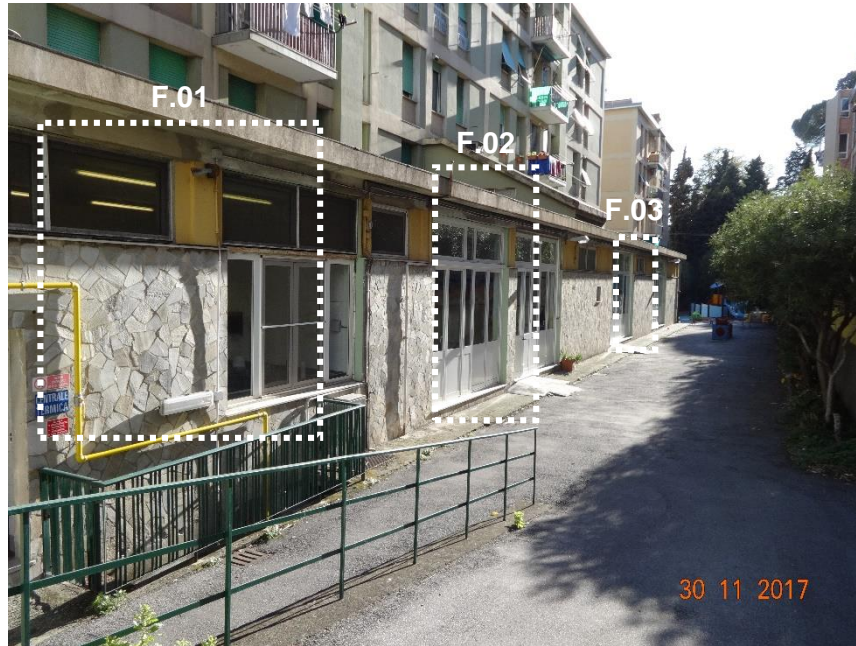
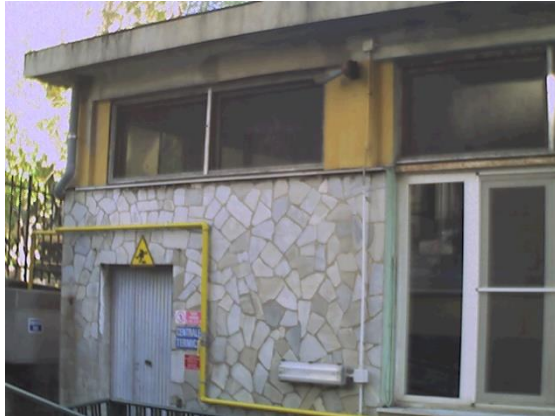
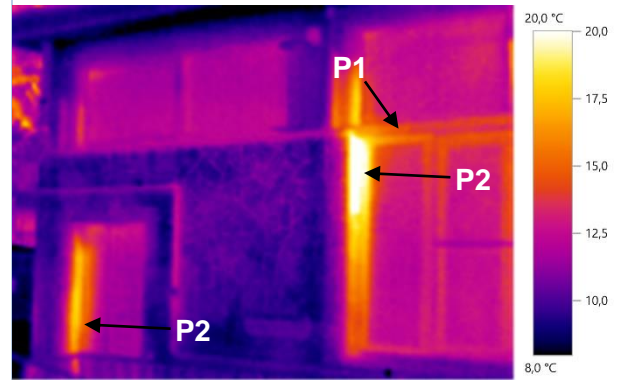
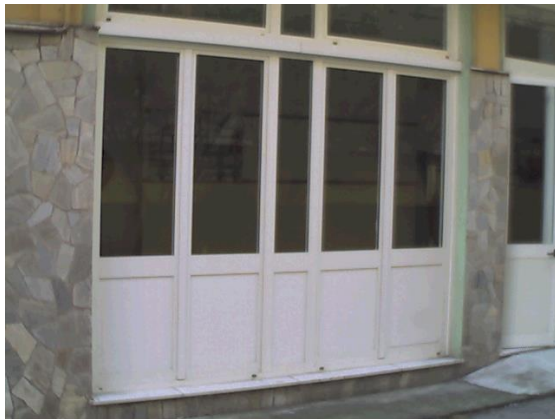
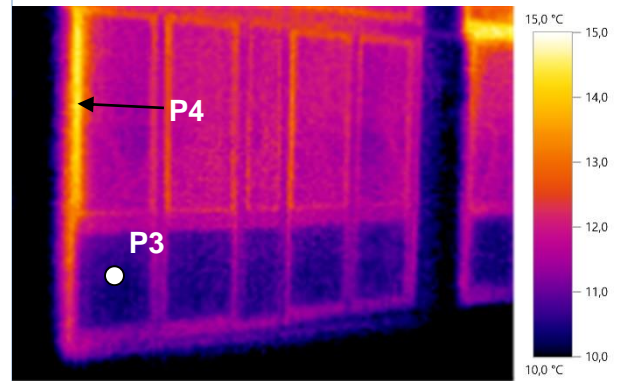
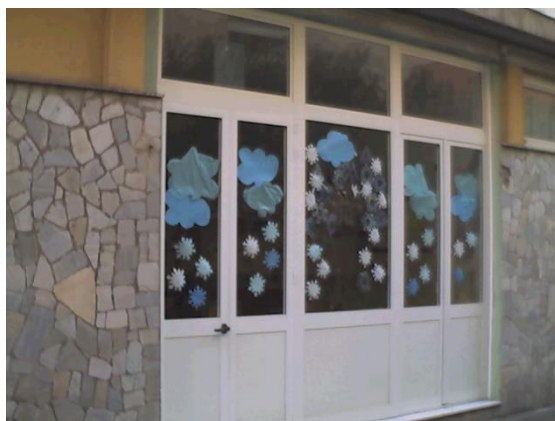
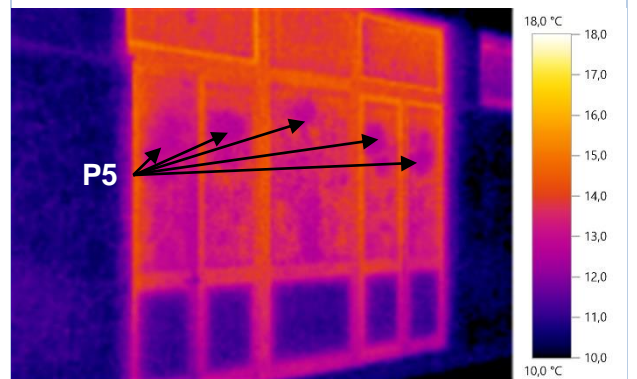
3.1. Indagine termografica 1

- P1: i telai dei serramenti mostrano una temperatura più elevata in quanto punti deboli da un punto di vista termico della facciata;
- P2: i punti caldi qui identificati sono causa della differenza di orientamento della facciata considerata, non ad una reale differenza di temperatura;
- P3: la porzione inferiore dei serramenti è di tipo opaco e presenta comportamento alla radiazione infrarossa differente dalla porzione vetrata;
- P4: all'interno sono presenti le tubazioni di distribuzione del riscaldamento correnti sottotraccia o a vista;
- P5: la presenza di adesivi o vetrofanie sulle lastre vetrate causa una differente risposta dell'elemento alla radiazione infrarossa.

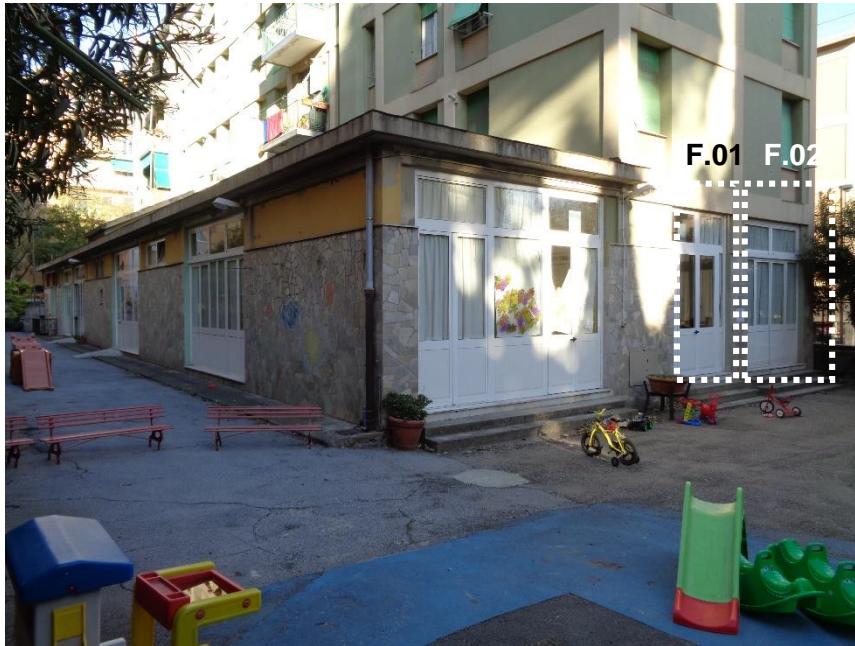
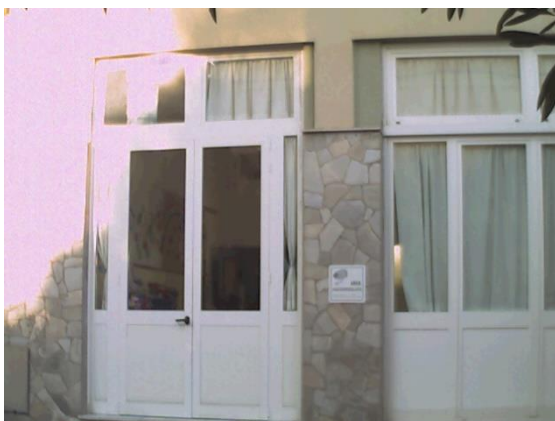
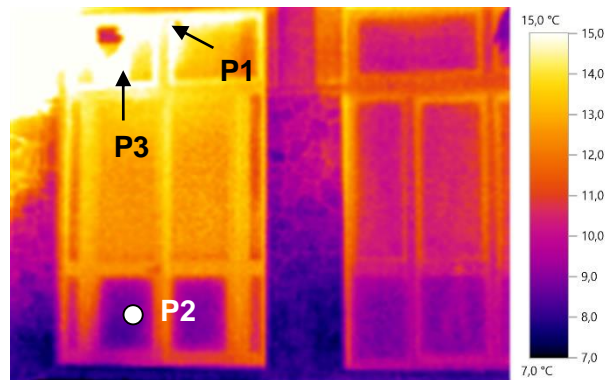
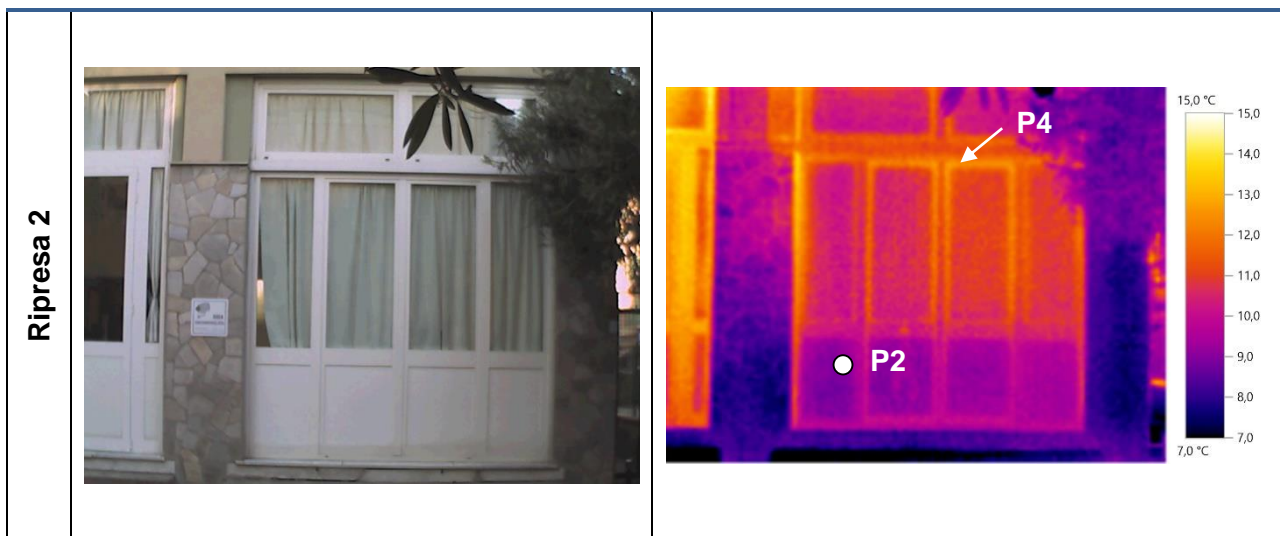
3.2. Indagine termografica 2

- P1: La porzione di termogramma a temperatura molto più elevata rispetto al resto è causa dell'irraggiamento differenziato della facciata che in quest'area è diretto;
- P2: la porzione inferiore dei serramenti è di tipo opaco e presenta comportamento alla radiazione infrarossa differente dalla porzione vetrata;
- P3: una porzione rettangolare ben delineata a temperatura diversa, nella porzione alta del serramento, è causata dalla presenza di un pittogramma di sicurezza su esso applicato;
- P4: i telai dei serramenti mostrano una temperatura più elevata in quanto punti deboli da un punto di vista termico della facciata.

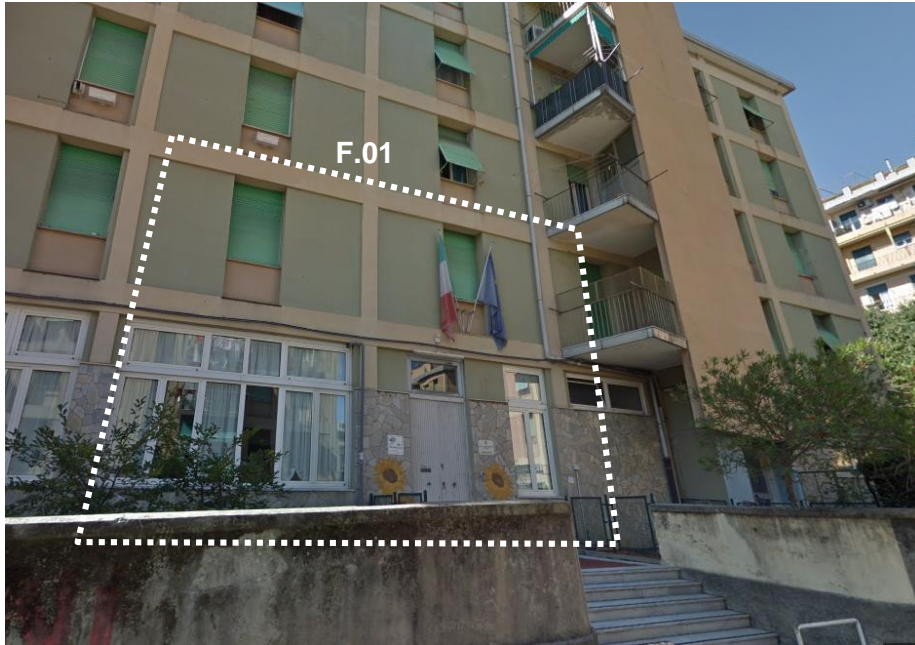
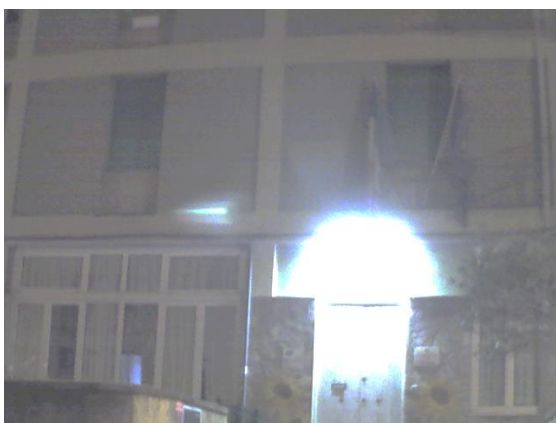
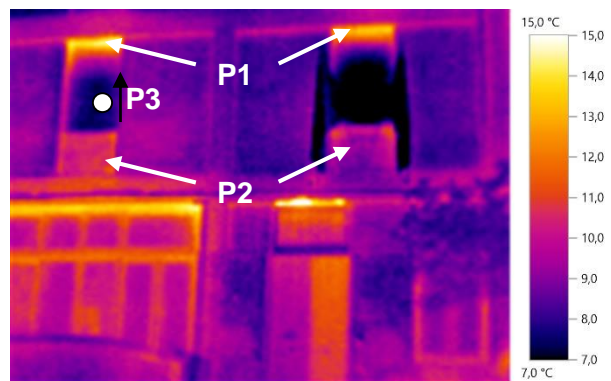
3.3. Indagine termografica 3

- P1: i serramenti al piano primo sono equipaggiati con tapparelle il cui cassonetto ligneo appare privo di isolamento;
- P2: nei sottofinestra al piano primo sono alloggiati radiatori multicolonna, la parete non isolata comporta la dispersione di parte del calore da essi emesso; tale dispersione in questo termogramma è poco evidente in quanto l'impianto era spento da circa mezz'ora ed i radiatori erano quindi in fase di raffreddamento;
- P3: la temperatura rilevata in corrispondenza delle lastre di vetro è ingannevole in quanto in realtà, data l'angolazione di ripresa, mostra la riflessione del cielo sul vetro stesso.

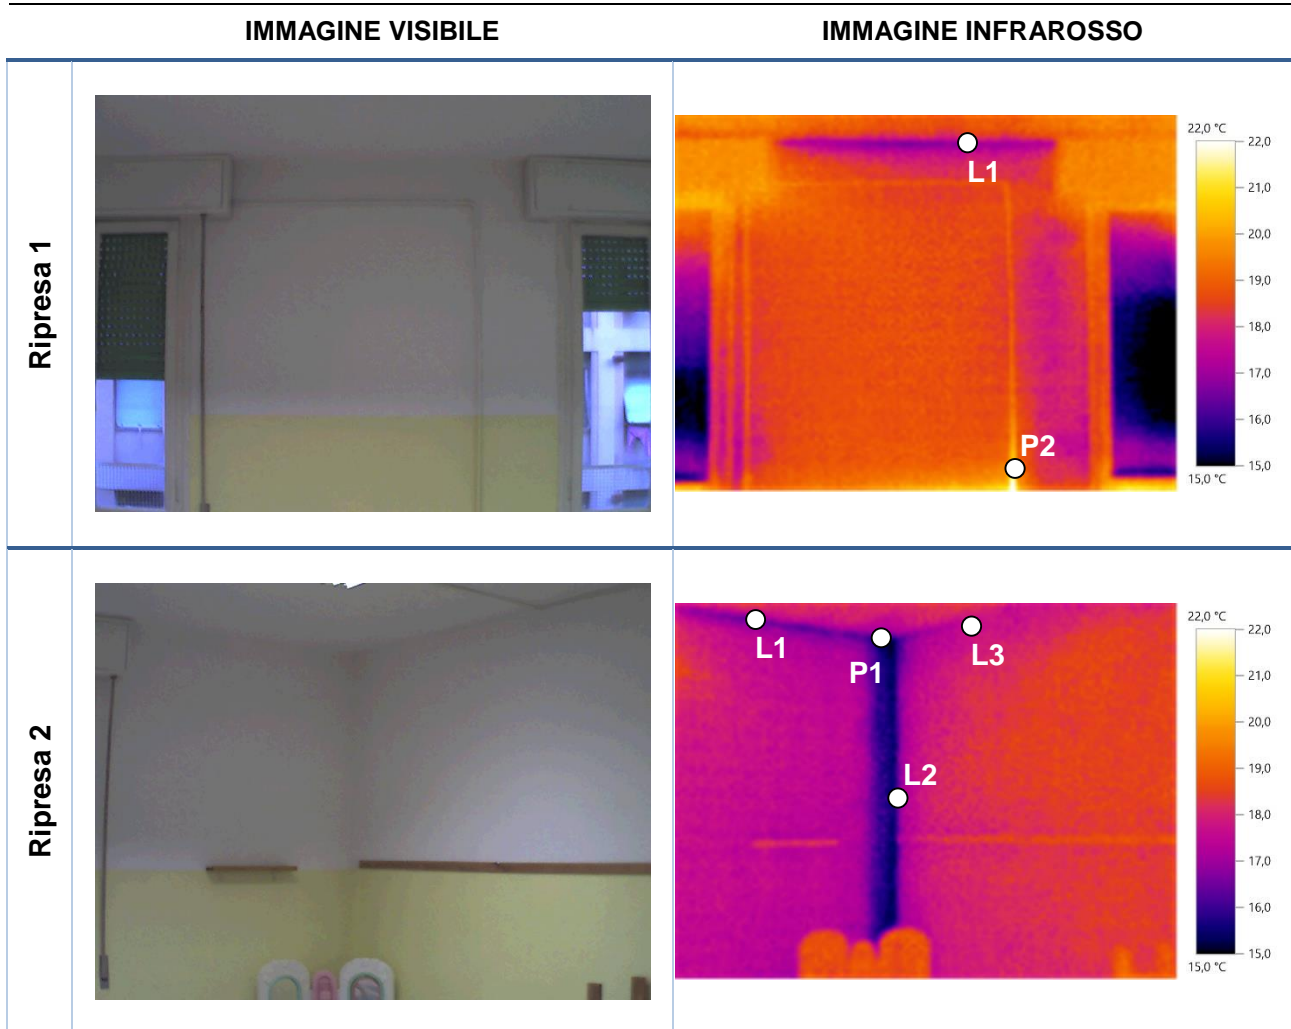
3.4. Indagine termografica 4

- L1: sono chiaramente visibili i ponti termici geometrici bidimensionali in corrispondenza delle intersezioni tra solaio e parete verticale (L1) e tra pareti verticali (L2).
 - P1: i ponti termici geometrici lineari si incontrano in questo punto generando un ponte termico puntuale tridimensionale;
 - P2: il punto caldo qui evidenziato rappresenta le tubazioni dell'impianto di riscaldamento non isolante correnti a vista;
 - L3: lungo l'intersezione tra la parete di destra e il solaio superiore ci si potrebbe aspettare un ponte termico lineare ma al piano superiore è presente un'altra unità abitativa riscaldata così come la parete non confina con ambiente esterno.
-

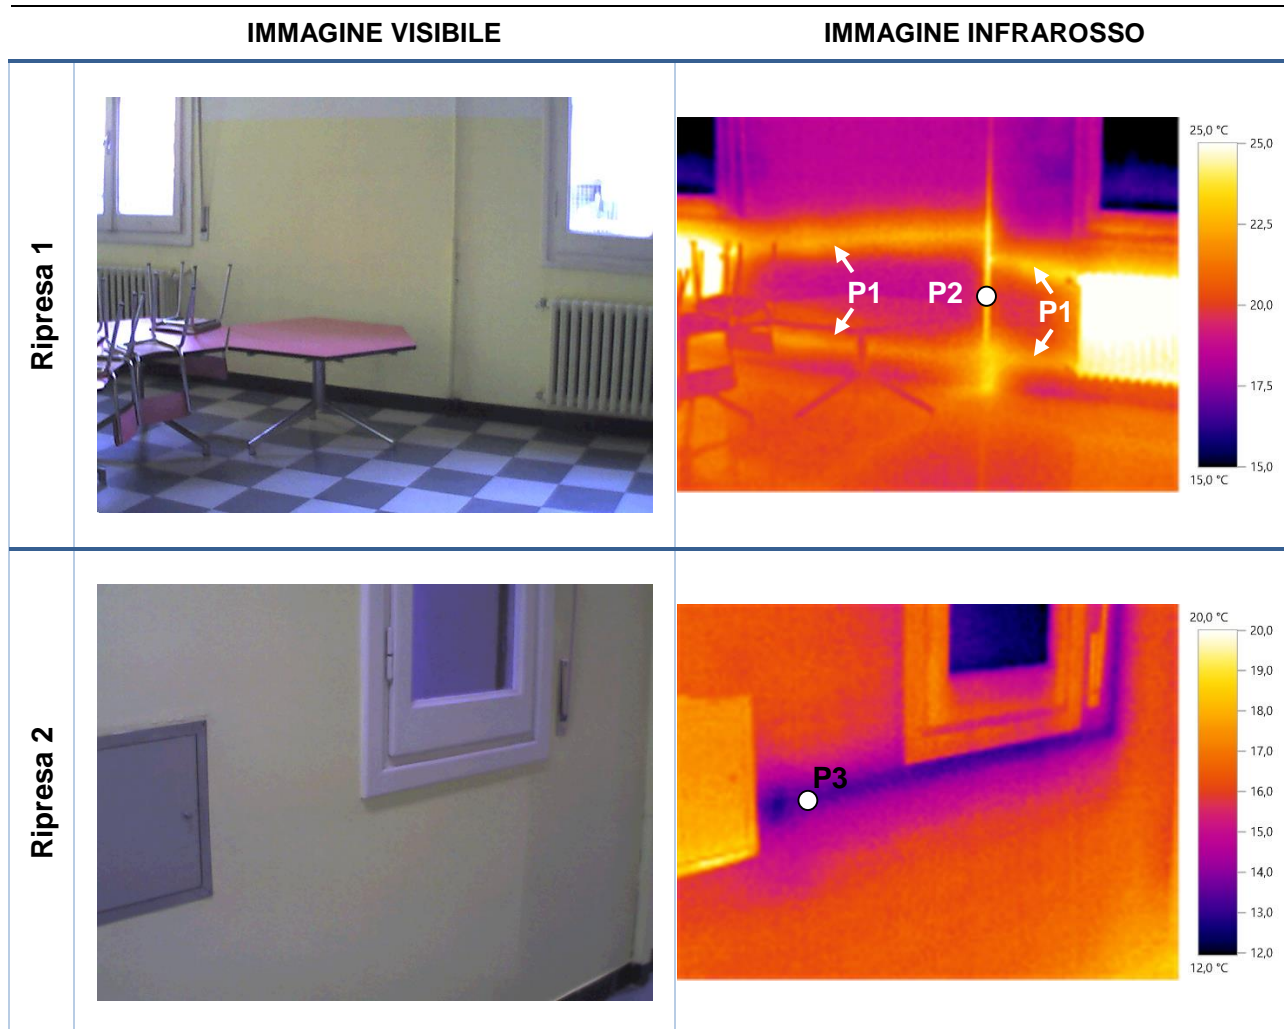
3.5. Indagine termografica 5

- P1: è chiaramente visibile il passaggio delle tubazioni di alimentazione dei radiatori correnti sottotraccia poco o per nulla isolate;
 - P2: è possibile vedere anche il percorso delle colonne montanti in arrivo dal piano inferiore;
 - P3: in questo termogramma invece, ripreso all'interno del corridoio esterno alle aule al piano primo, è possibile rilevare il percorso sottotraccia di una tubazione di adduzione acqua fredda.
-
