# Scuola Materna Statale "GIRASOLE "

## E0761

REPORT RELATIVI AD ALTRE PROVE DIAGNOSTICHE STRUMENTALI

RAPPORTO DI DIAGNOSI ENERGETICA  
ALLEGATO D

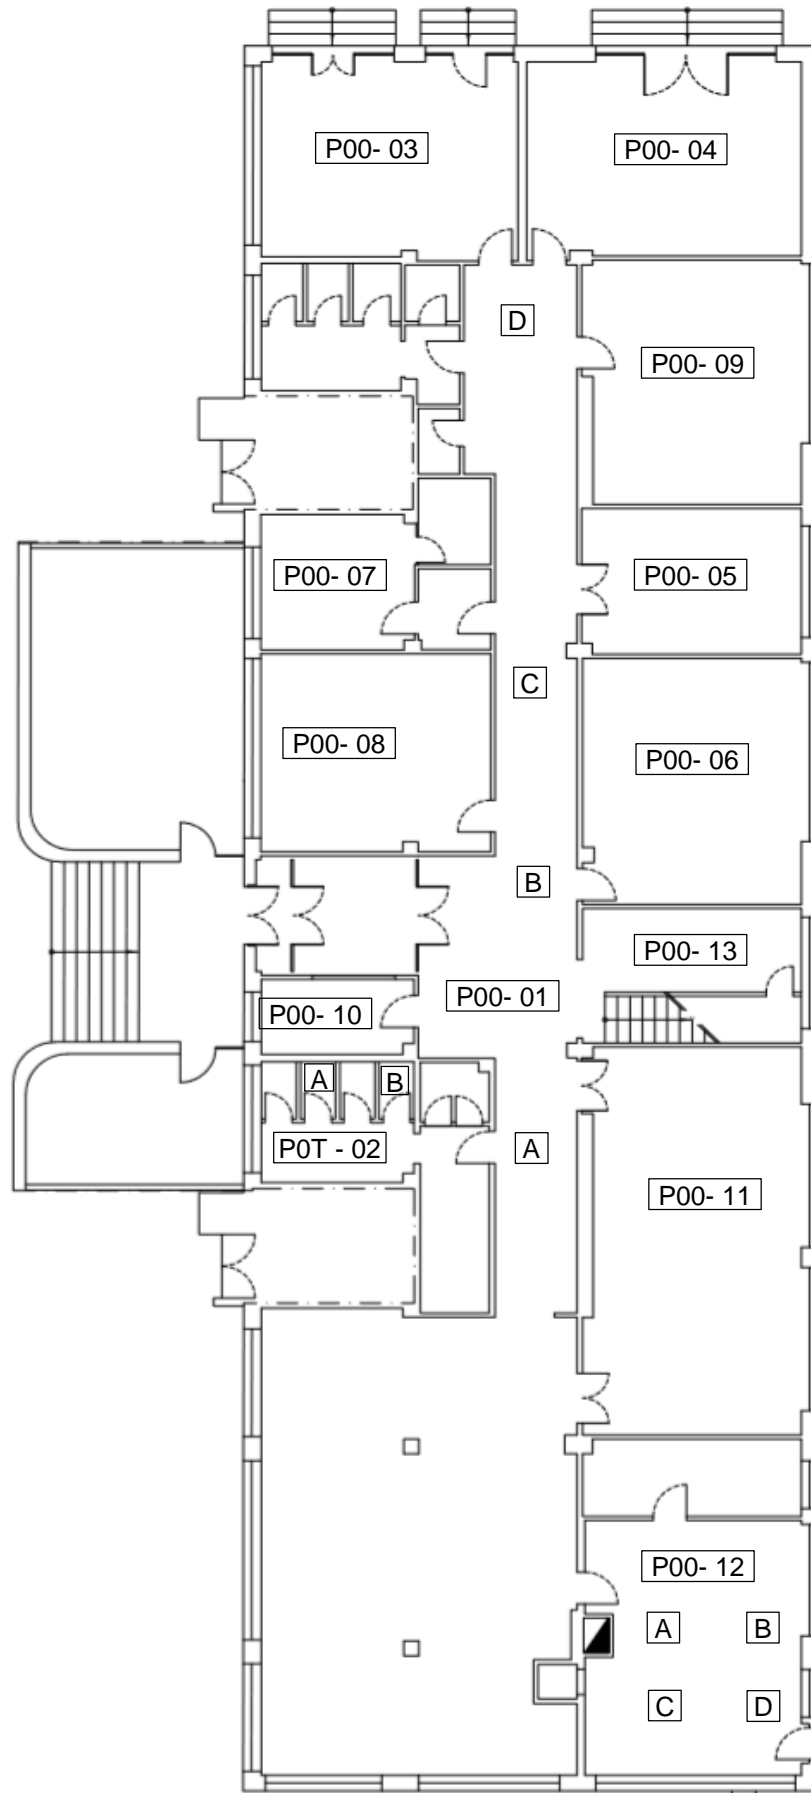
Figura 1 Piano Terra - punti di misurazione

Piano	Stanza n.	Posizione		Ora	Temp. °C	Illuminamento [lux]
Terra	P00-01	1	A - Pavimento	15:05	19,06	335
		2	B - Pavimento	15:10	18,6	155
		3	C - Pavimento	15:15	18,77	272
		4	D - Pavimento	15:20	20,3	96,1
Terra	P00-02	5	A - Pavimento	15:25	21,24	168
		6	B - Pavimento	15:30	18,65	45
Terra	P00-03	7	Banco	15:35	23,4	253
Terra	P00-04	8	Pavimento	15:45	22,1	358
Terra	P00-05	9	-	15:50	22,22	-
Terra	P00-06	10	Pavimento	15:55	20,89	235
Terra	P00-07	11	Banco	16:00	22,06	468
Terra	P00-08	12	Banco	16:05	20,72	327
Terra	P00-09	13	Banco	16:10	22,21	280
Terra	P00-10	14	Pavimento	16:15	19,9	159
Terra	P00-11	15	Banco	16:20	18,8	350
Terra	P00-12	16	A – Piano Lavoro	16:25	18,66	488
		17	B – Piano Lavoro	16:30	18,77	202
		18	C – Piano Lavoro	16:35	18,45	201
		19	D – Piano Lavoro	16:40	19,03	190
Terra	P00-13	20	Pavimento	16:45	20,23	138

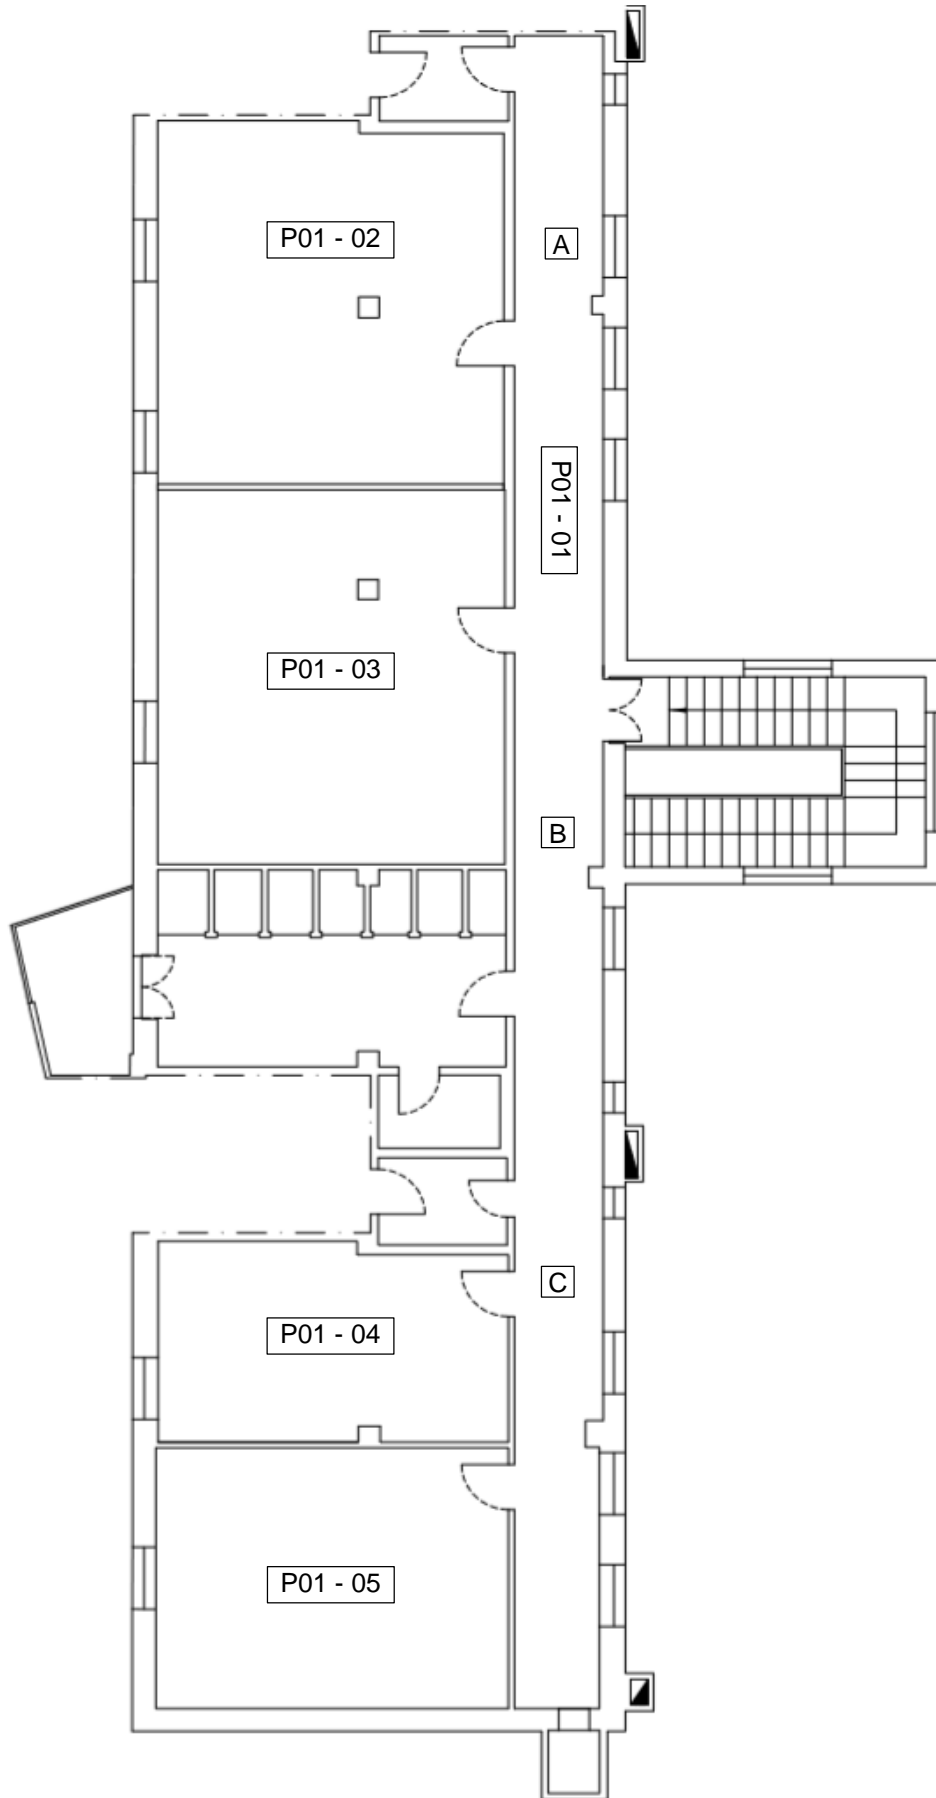
Figura 2 Piano Primo - Punti di misurazione

<b>Piano</b>	<b>Stanza n.</b>	<b>Posizione</b>		<b>Ora</b>	<b>Temp. °C</b>	<b>Illuminamento [lux]</b>
Piano Primo	P01-01	1	A – Pavimento	16:50	19,48	173
		2	B – Pavimento	16:55	20,29	204
		3	C - Pavimento	17:00	20,22	242
Piano Primo	P01-02	4	Banco	17:05	20,58	324
Piano Primo	P01-03	5	Banco	17:10	20,15	208
Piano Primo	P01-04	6	Pavimento	17:15	19,36	167
Piano Primo	P01-05	7	Banco	17:20	19,59	314
