ALLEGATO C - RAPPORTO DI ANALISI TERMOGRAFICA
FONDO KYOTO - SCUOLA 3

SCUOLA MATERNA STATALE "VIA SANT'ELIA"

E0874

RAPPORTO DI DIAGNOSI ENERGETICA
ALLEGATO C

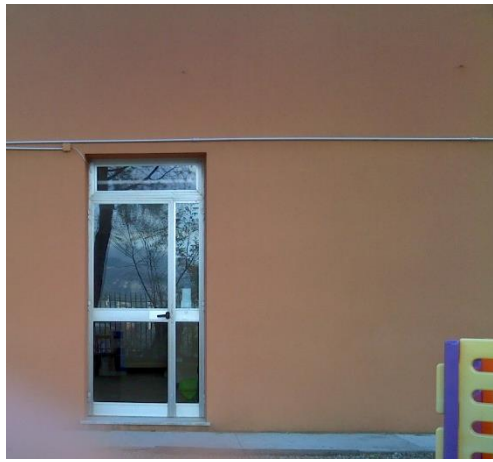
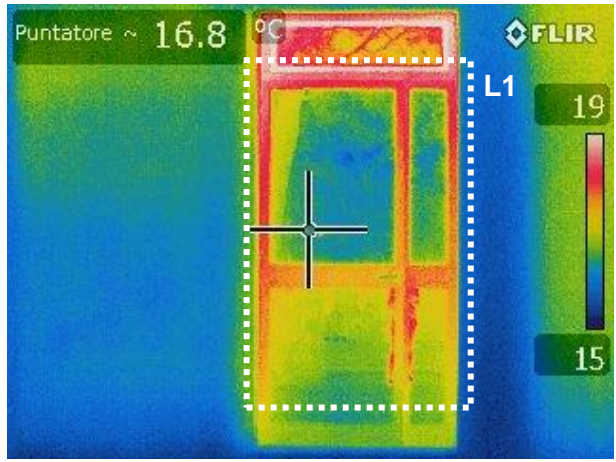
<p>Fotografia 1</p>

- L1: l'immagine mostra la differenza di conducibilità dei diversi materiali da costruzione ripresi; si può infatti notare come il telaio del serramento, caratterizzato da conducibilità termica più elevata della muratura, presenta temperature superficiali più elevate rispetto al tamponamento opaco;
- P1: nell'immagine si può individuare una discontinuità termica lineare vi è infatti una porzione di parete a temperatura inferiore, rispetto all'area circostante; questo effetto è dovuto sia al ponte termico tra struttura intelaiata e tamponamento che alla risalita capillare dal terreno;
- P2: anche in questa seconda immagine è rappresentato un ponte termico tra la struttura intelaiata (in c.a.) ed il tamponamento opaco in blocchi forati; il ponte termico si manifesta con una discontinuità termica superficiale.

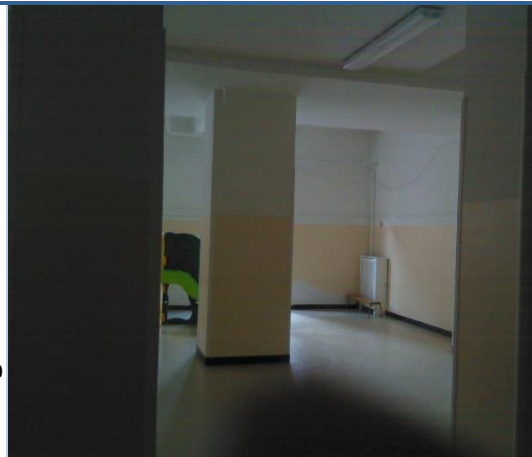
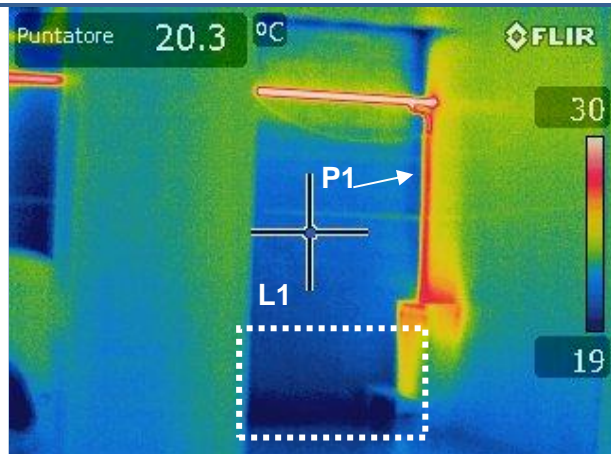
Fotografia 1

- L1: l'immagine mostra la differenza di temperatura tra la parte inferiore, a contatto col terreno, della parete del locale e la porzione superiore; i fenomeni di risalita capillare influiscono sulle dispersioni di calore aumentandole;

- L2: l'immagine evidenzia le differenze tra le temperature superficiali dovute a ponti termici d'angolo, passaggi delle tubazioni di acqua calda e differenti materiali costruttivi impiegati; tutti questi fattori fanno sì che si presentino diverse temperature sulle superfici interne dell'ambiente oggetto di indagine;
