ALLEGATO C – REPORT DI INDAGINE TERMOGRAFICA

PROVA SEMPLIFICATA DI AUDIT TERMOGRAFICO: EDIFICIO 58

Denominazione edificio: Scuola Materna Statale “Via Del Commercio”

Codice edificio: E.58

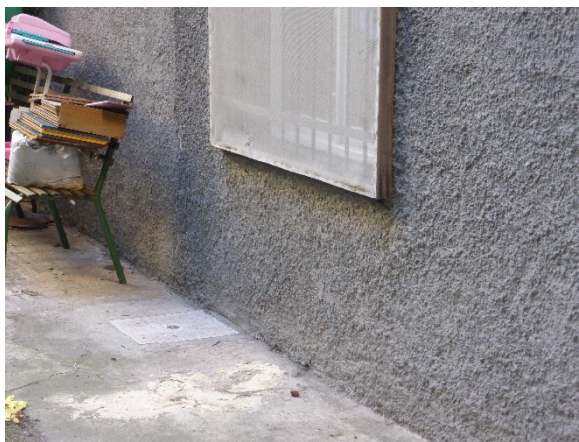
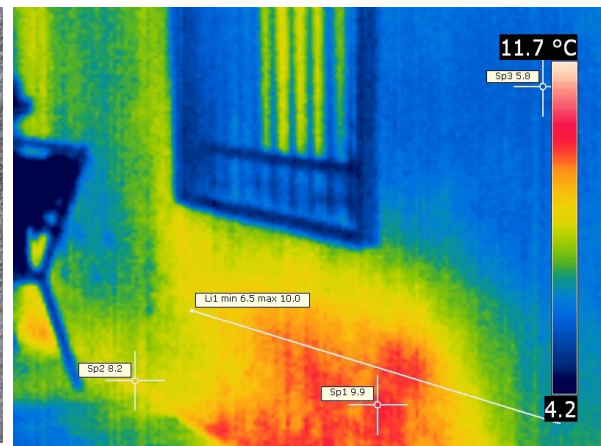
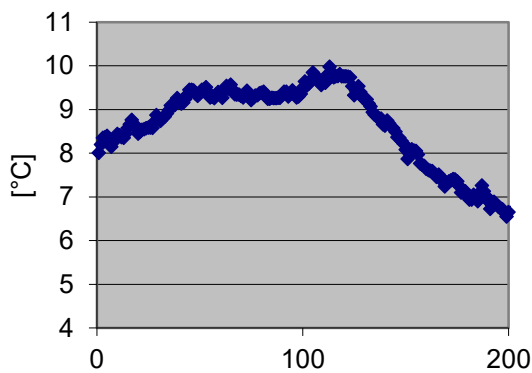
Immagine termografica 1: Parete esterna ed attacco a terra

Figura 1 Variazione della temperatura in corrispondenza del termosifone

Osservazioni: dalla termografia risultano la differenza di temperatura della parete in corrispondenza del termosifone presente nel sottofinestra che raggiunge temperature di circa 10°C rispetto ai 5,8°C della parete omogenea.

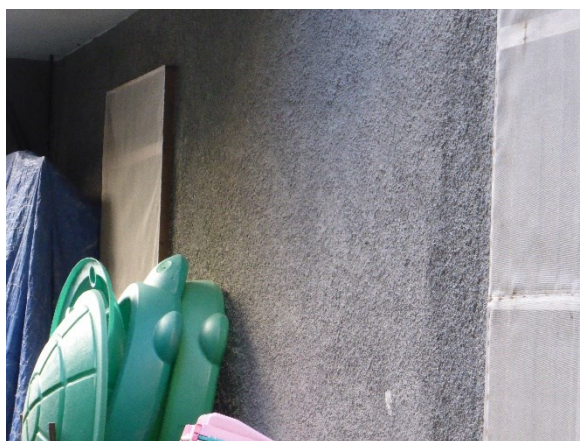
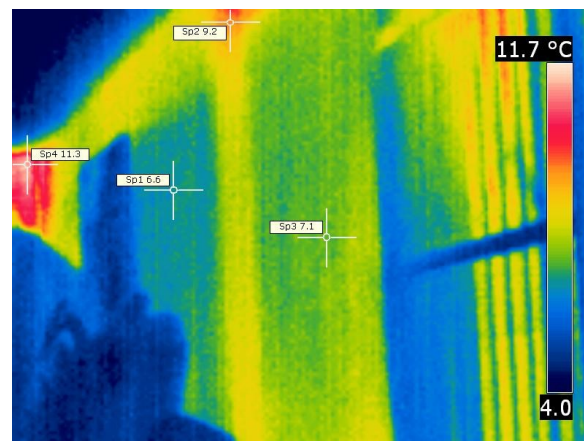
Immagine termografica 2: Parete esterna

Osservazioni: dalla termografia risultano evidenti le discontinuità strutturali dell'involucro opaco, si identificano infatti discontinuità termiche orizzontali che corrispondono, in questo caso alla soletta del balcone del piano 1, è evidente anche la il pilastro presente tra le due finestre che interessano la termografia.

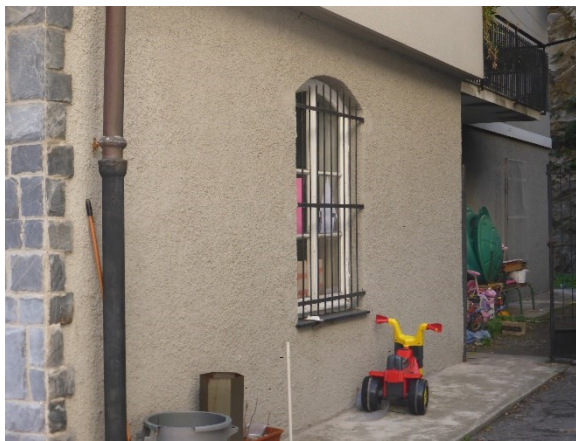
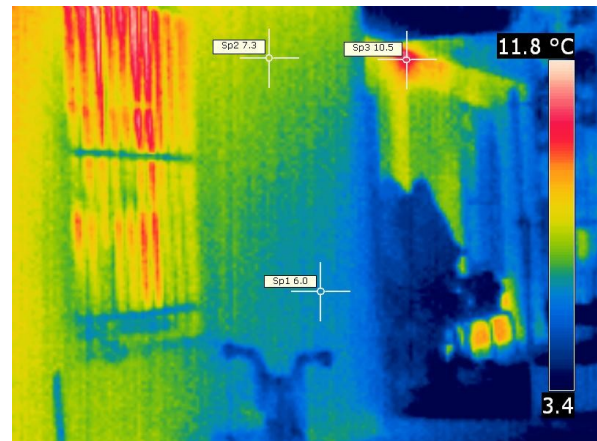
Immagine termografica 3: Parete esterna

Osservazioni: in questa termografia si evidenziano discontinuità termiche in corrispondenza del del solaio interpiano. È evidente anche il pilastro (lato sinistro del termogramma).

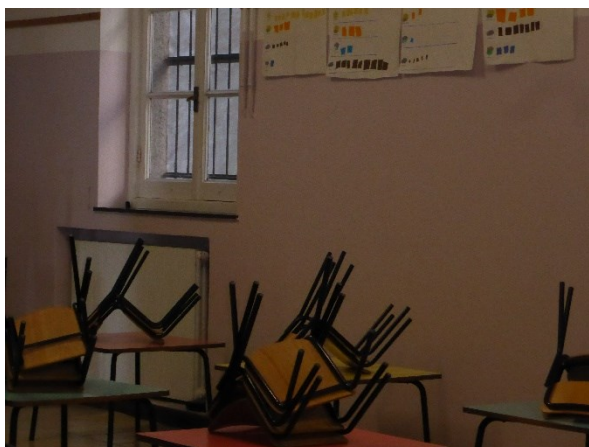
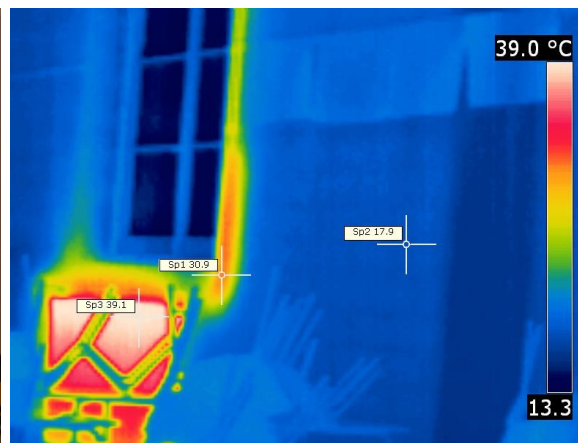
Immagine termografica 4: Parete esterna sottofinestra

Osservazioni: in questa termografia, effettuata all'interno dei locali, sono evidenti i mattoni che compongono la muratura verso esterno. L'elevata temperatura in corrispondenza del serramento è dovuta al radiatore acceso.
