Scuola materna statale "VILLA PARODI"
E0866
via Vado, 39A - Genova

ALLEGATO C - RAPPORTO DI ANALISI TERMOGRAFICA
FONDO KYOTO - SCUOLA 3

RAPPORTO DI DIAGNOSI ENERGETICA
ALLEGATO C

FONDO KYOTO - SCUOLA 3
[Giugno/2018]

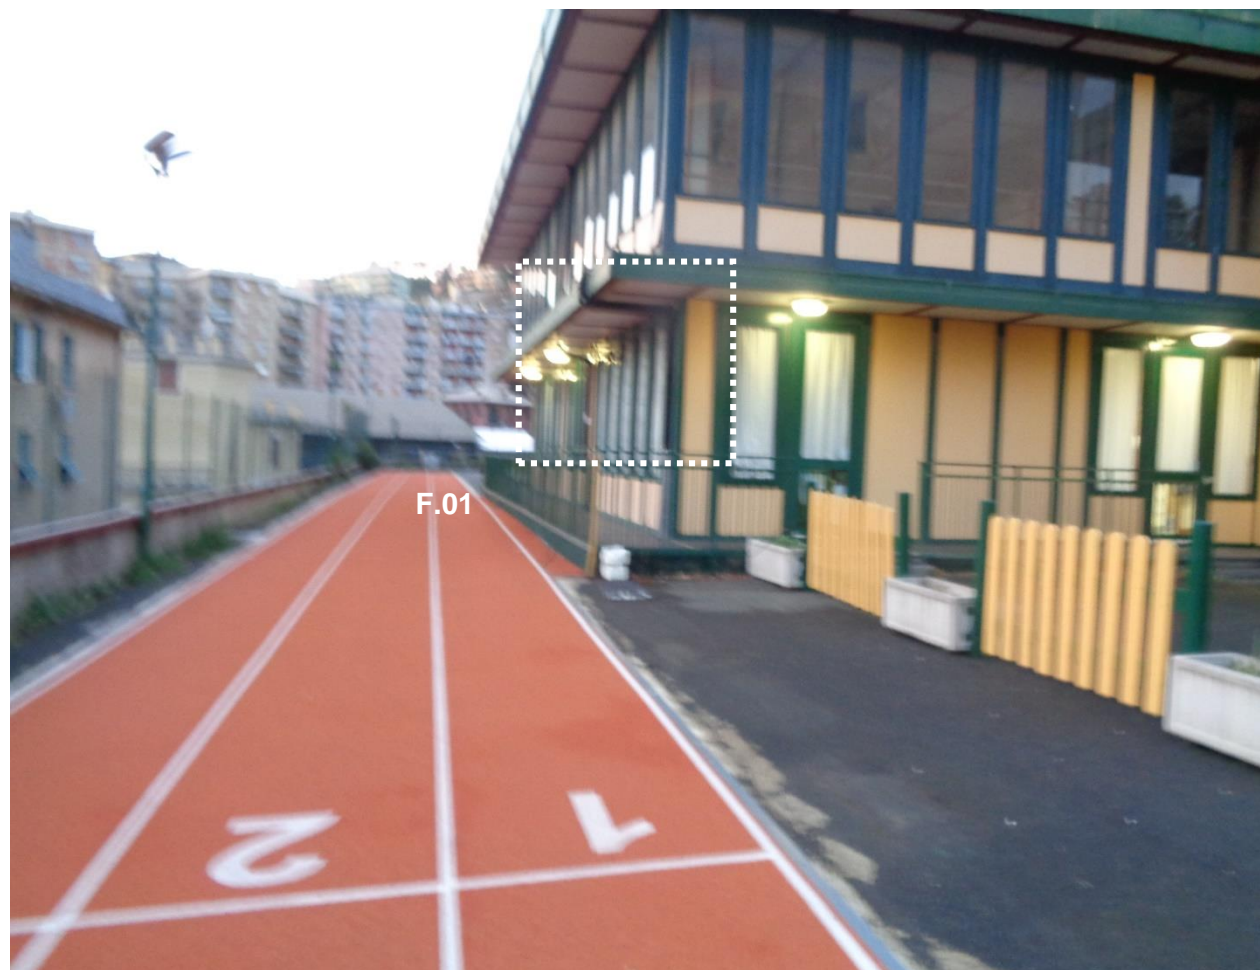
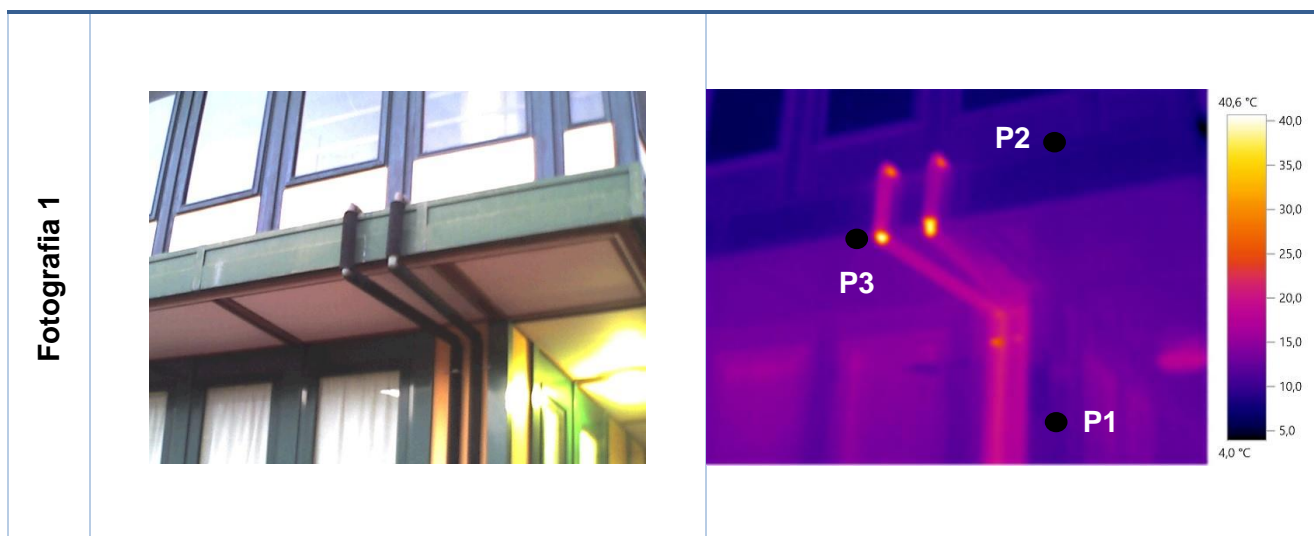
3.1. INDAGINE TERMOGRAFICA 1

- P1-P2: Confronto tra la parete esterna del piano terra (utilizzato e riscaldato) e del piano primo (dismesso), dal quale si evidenzia una maggiore dispersione termica del primo.
- P3: Particolare tubazioni del riscaldamento a servizio del piano terra, esterne al fabbricato. Si evidenziano forti dispersioni termiche dei tratti di tubazioni esterne (che influenzano il rendimento di distribuzione dell'impianto termico) e in particolare nei gomiti che non presentano coibentazione.

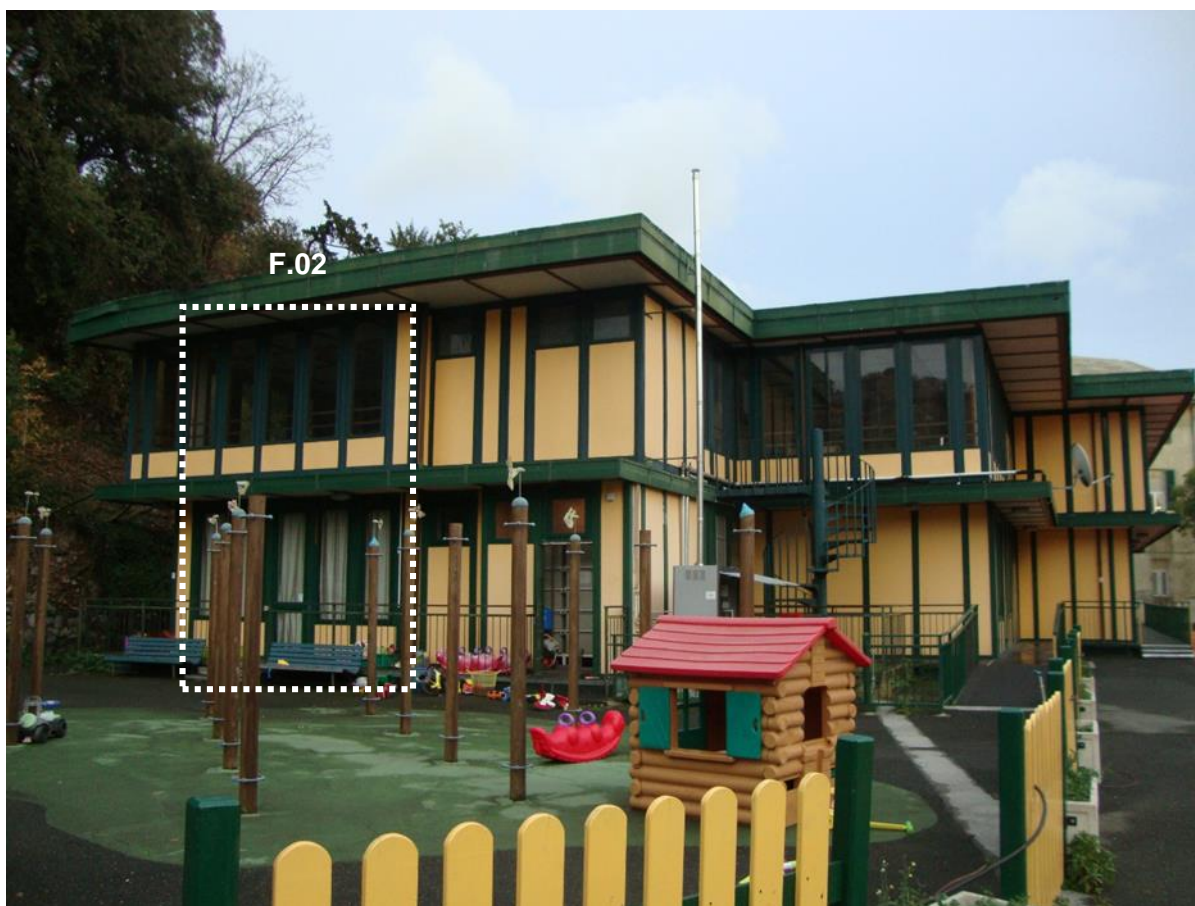
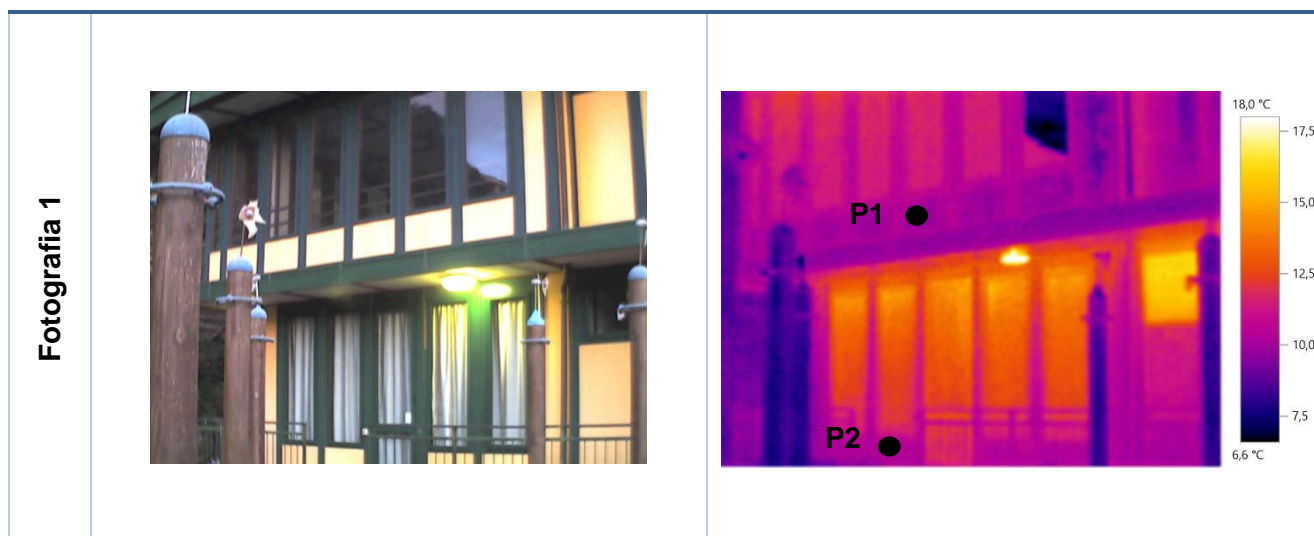
3.2. INDAGINE TERMOGRAFICA 2

- P1-P2: Confronto tra la parete esterna del piano terra (utilizzato e riscaldato) e del piano primo (dismesso), dal quale si evidenzia, anche in questo rilievo, una maggiore dispersione termica.

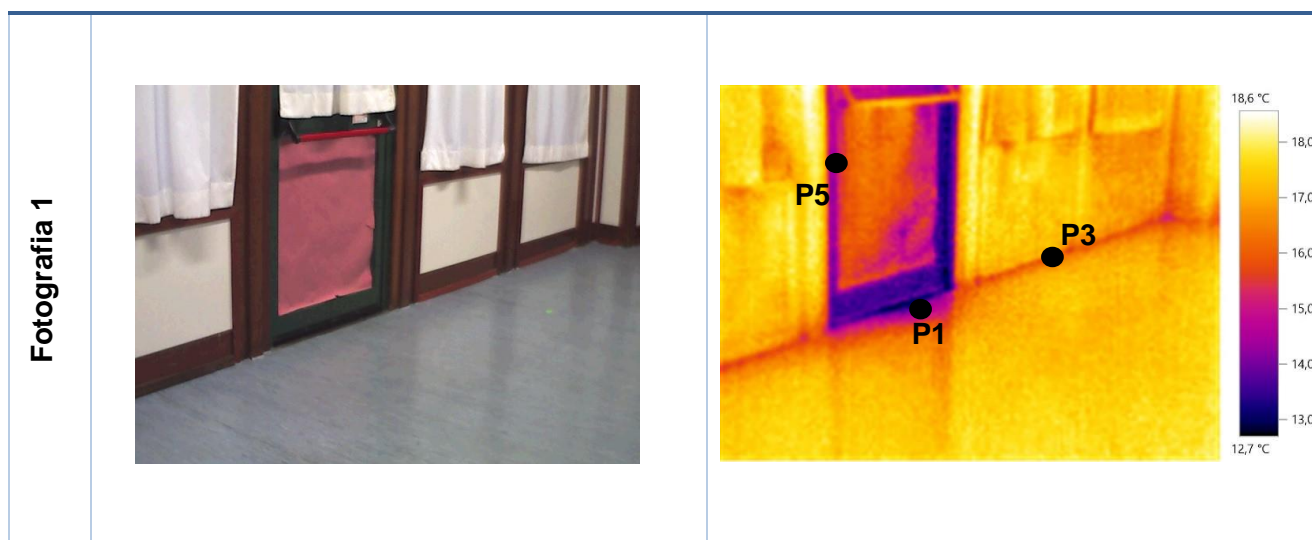
3.3. INDAGINE TERMOGRAFICA 3

- P1: La porzione evidenziata mostra evidenti infiltrazioni d'aria sotto la porta, dovute alla mancanza di guarnizioni o battute sul lato inferiore che generano apporti termici negativi dovuti agli spifferi;
 - P5: Forte discontinuità dell'immagine termografica dovuta al telaio metallico del serramento in netto contrasto con la parete "indisturbata" adiacente;
 - P3: Si evidenzia un ponte termico lineare ineliminabile in corrispondenza della singolarità geometrica, in questo caso generato dall'innesto di due pareti con orientamento differente.
-

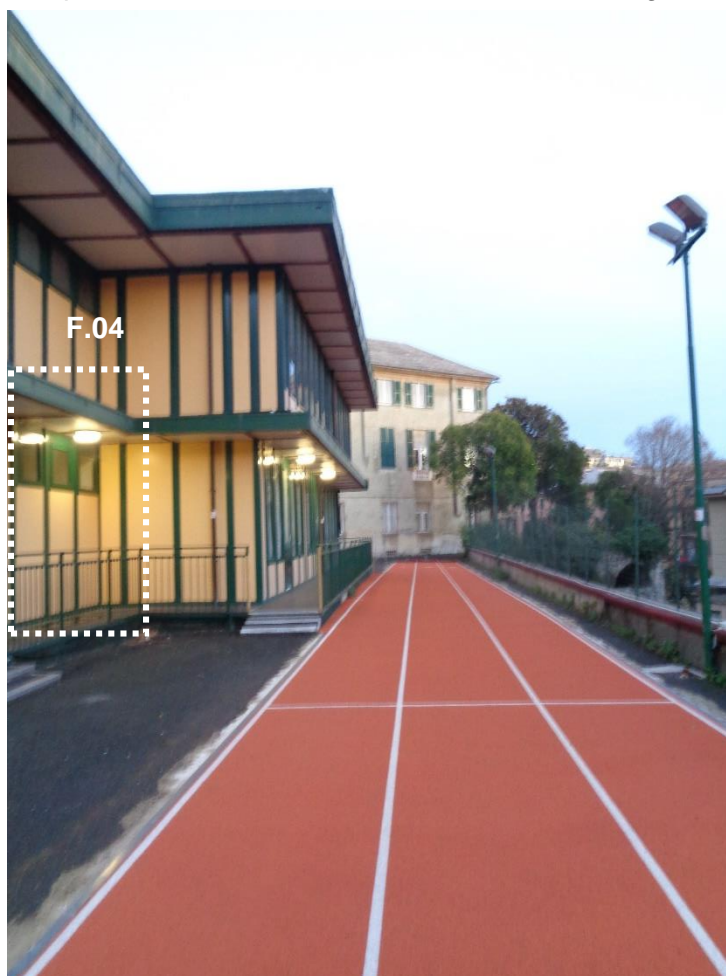
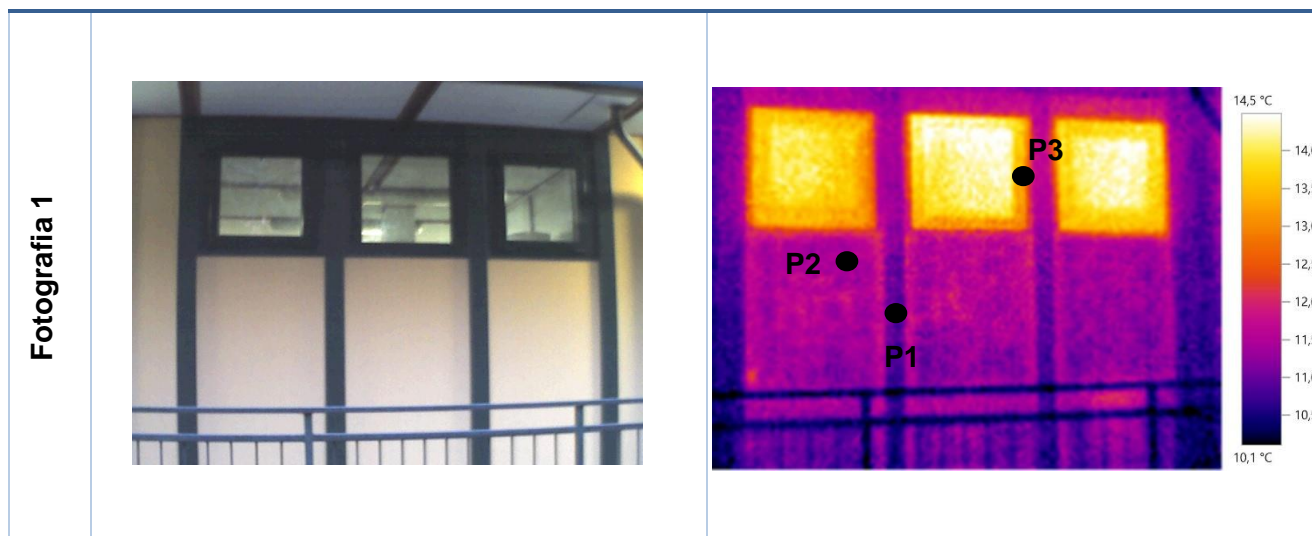
3.4. INDAGINE TERMOGRAFICA 4

- P1-P2-P3: Confronto di dispersione termica tra il telaio della struttura, il pannello in materiale plastico impermeabile ed il telaio del serramento, che evidenzia la discontinuità del materiale e le conseguenti proprietà termiche differenti.
