Scuola materna statale "XVI GIUGNO 44" E0827

Via Santa Maria della Costa, 37 - Genova

REPORT RELATIVI AD ALTRE PROVE DIAGNOSTICHE STRUMENTALI

FONDO KYOTO - SCUOLA 3

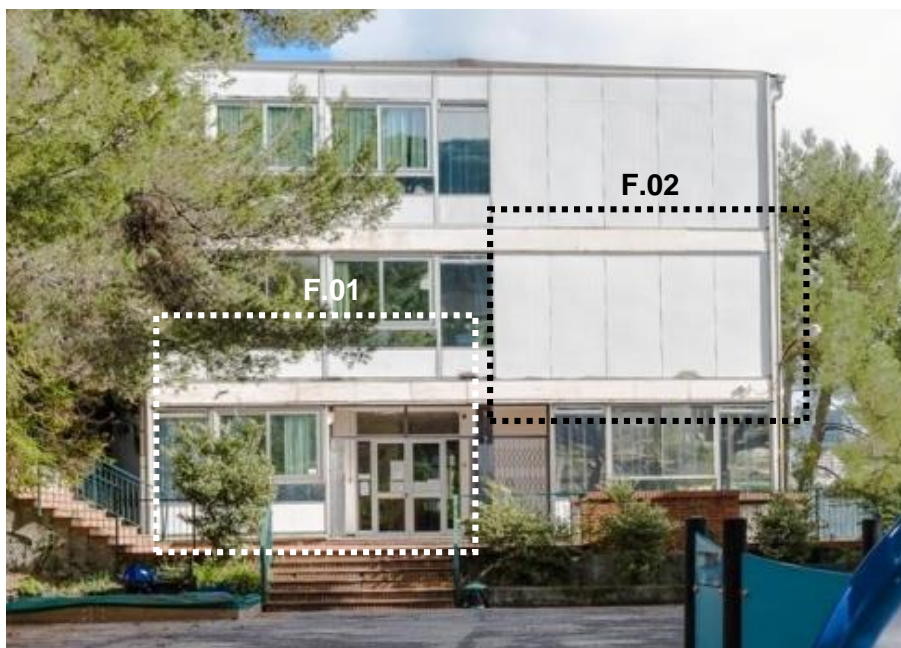
A causa dell'estensione della facciata, non è stato possibile ottenere un'unica immagine complessiva; è possibile quindi ottenere il prospetto ovest del fabbricato dalla composizione di più immagini.

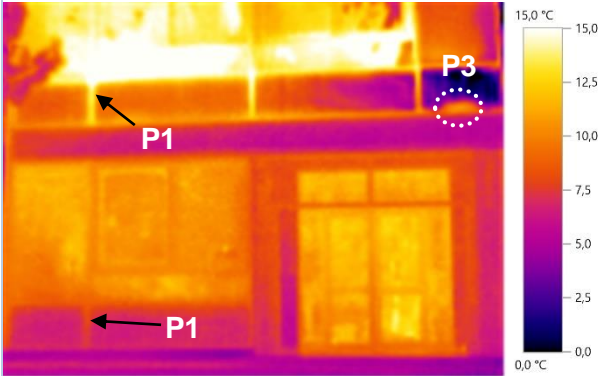
Ripresa 1

- P1: i telai dei serramenti mostrano una temperatura più elevata in quanto punti deboli da un punto di vista termico della facciata; i vetri sono elementi opachi alla radiazione infrarossa ed estremamente riflettenti, la temperatura apparente rilevata in fase di ripresa termografica è quindi ingannevole in quanto rappresenta gli oggetti riflessi dal vetro stesso;

- P2: Così come le superfici vetrate, i pannelli sandwich precoibentati in lamiera metallica di chiusura verticale hanno una superficie molto riflettente all'infrarosso ed in particolare, con l'angolo di ripresa utilizzato, in questo caso mostrano la temperatura del cielo; una miglior rappresentazione del comportamento di queste pannellature perimetrali è visibile nelle riprese eseguite dall'interno;

- P3: in corrispondenza di danneggiamenti dei pannelli di chiusura sono visibili anche differenti comportamenti dal punto di vista termico.

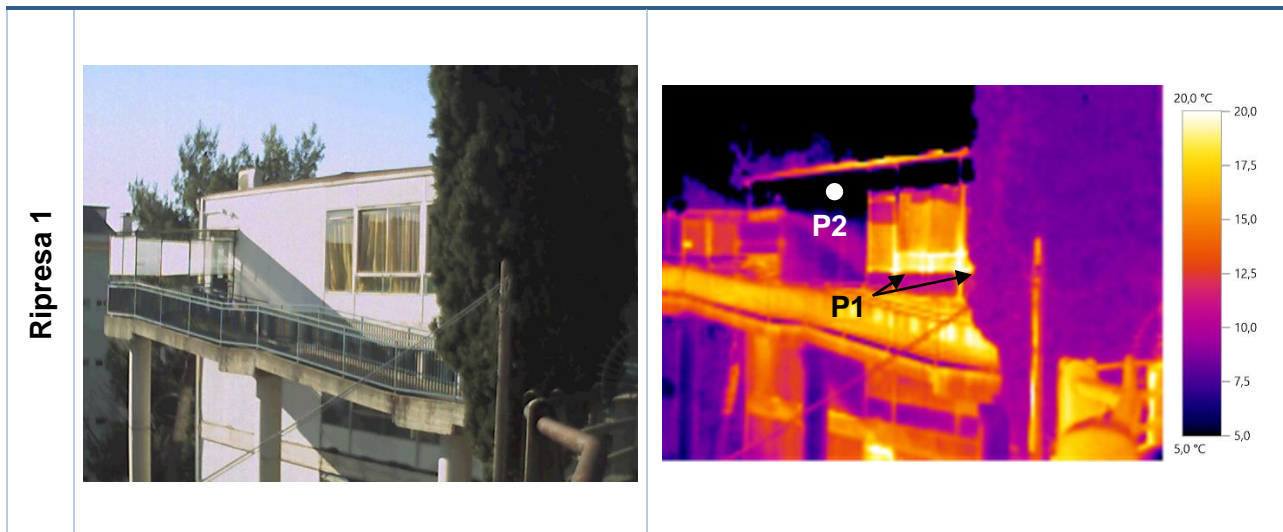
P1: i telai dei serramenti mostrano una temperatura più elevata in quanto punti deboli da un punto di vista termico della facciata; i vetri sono elementi opachi alla radiazione infrarossa ed estremamente riflettenti, la temperatura apparente rilevata in fase di ripresa termografica è quindi ingannevole in quanto rappresenta gli oggetti riflessi dal vetro stesso;

P2: Così come le superfici vetrate, i pannelli sandwich precoibentati in lamiera metallica di chiusura verticale hanno una superficie molto riflettente all'infrarosso ed in particolare, con l'angolo di ripresa utilizzato, in questo caso mostrano la temperatura del cielo; una miglior rappresentazione del comportamento di queste pannellature perimetrali è visibile nelle riprese eseguite dall'interno.

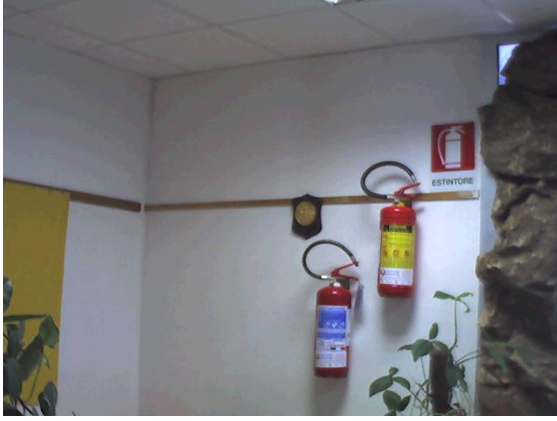
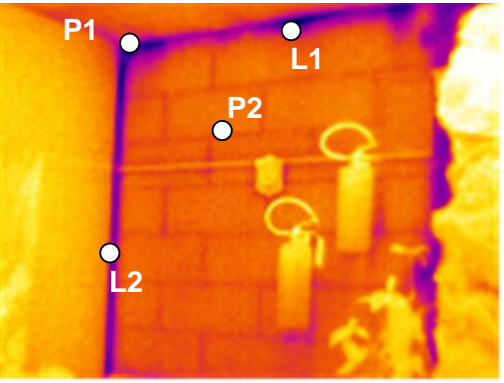
<p style="writing-mode: vertical-rl; transform: rotate(180deg);">Ripresa 1</p>

- L: sono chiaramente visibili i ponti termici geometrici bidimensionali in corrispondenza delle intersezioni tra solaio e parete verticale (L1) e tra pareti verticali (L2); inoltre sono visibili ponti termici geometrici bidimensionali in corrispondenza delle giunzioni tra due pannelli di facciata (L3) e tra i pannelli di facciata e la copertura (L4);

- P1: i ponti termici geometrici lineari si incontrano in questo punto generando un ponte termico puntuale tridimensionale;
- P2: il rilievo termografico ha permesso di identificare la tipologia di chiusura perimetrale in corrispondenza del portone di ingresso;

- P3: in corrispondenza del solaio di copertura sono visibili ampie zone soggette ad infiltrazioni evidenziate da aree più scure con bordi frastagliati;

- P4: i punti caratterizzati da una temperatura apparente inferiore, ben definiti e con posizionamento regolare sono i sistemi di ancoraggio dei pannelli perimetrali alla struttura portante; essi sono più freddi e rappresentano dei punti di dispersione.

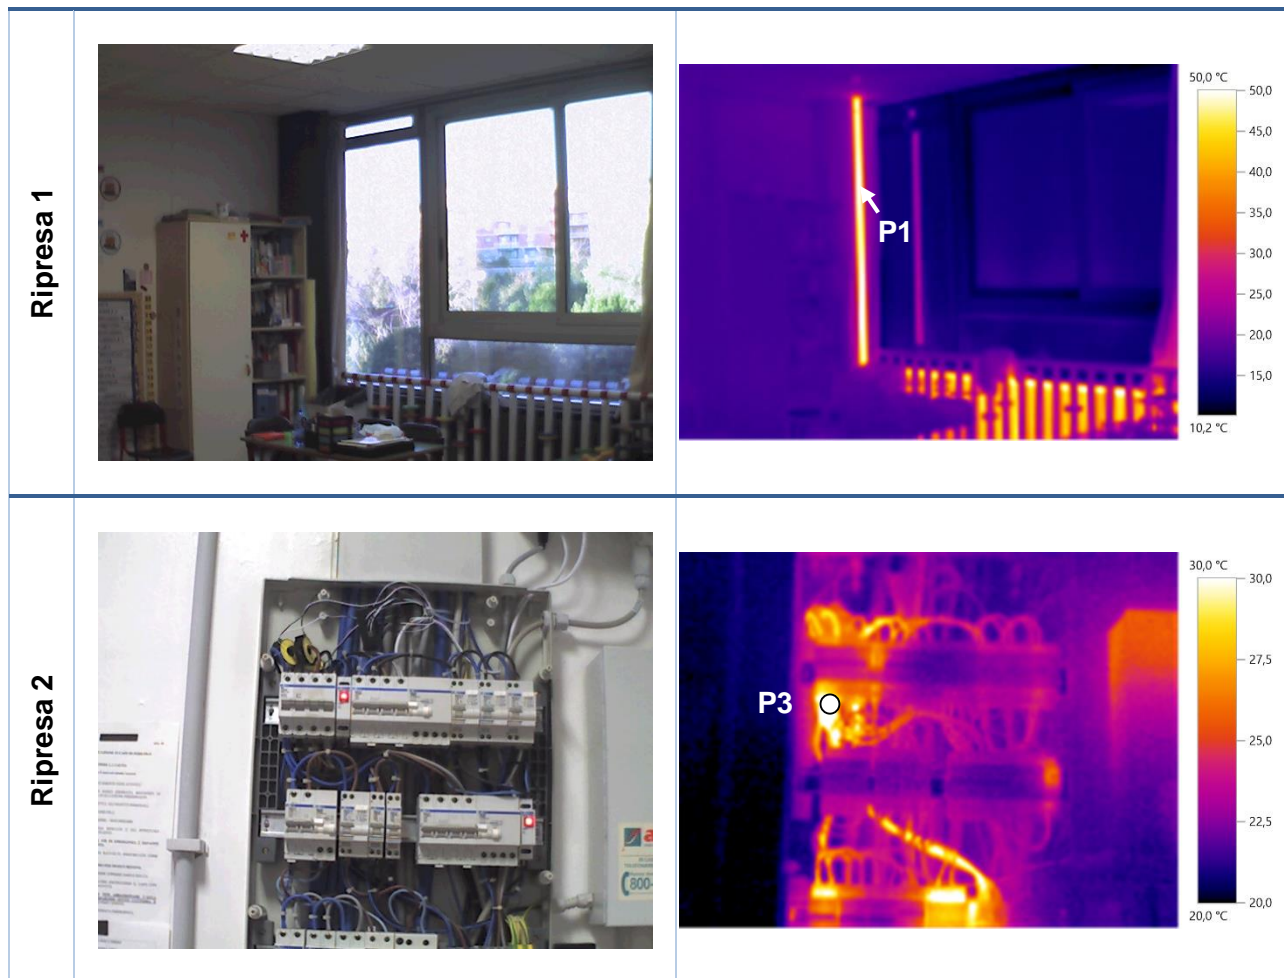
P1: è chiaramente visibile il passaggio delle tubazioni non isolate di alimentazione delle piastre radianti correnti a vista nascoste all'interno delle colonne metalliche ad “H”;

P2: la termografia eseguita sui quadri principali non hanno evidenziato particolari difformità in quanto non sono presenti evidenti discordanze nel carico delle varie fasi né evidenti allentamenti dei morsetti; ovviamente alcuni interruttori hanno temperature più elevate di altri in funzione del carico gestito in quel momento.
