# Scuola materna statale “XVI GIUGNO 44” E0827 Via Santa Maria della Costa, 37 - Genova

REPORT RELATIVI AD ALTRE PROVE DIAGNOSTICHE STRUMENTALI  
FONDO KYOTO - SCUOLA 3

**Scuola materna statale “XVI GIUGNO 44”  
E0827  
Via Santa Maria della Costa, 37 - Genova**

RAPPORTO DI DIAGNOSI ENERGETICA  
ALLEGATO D

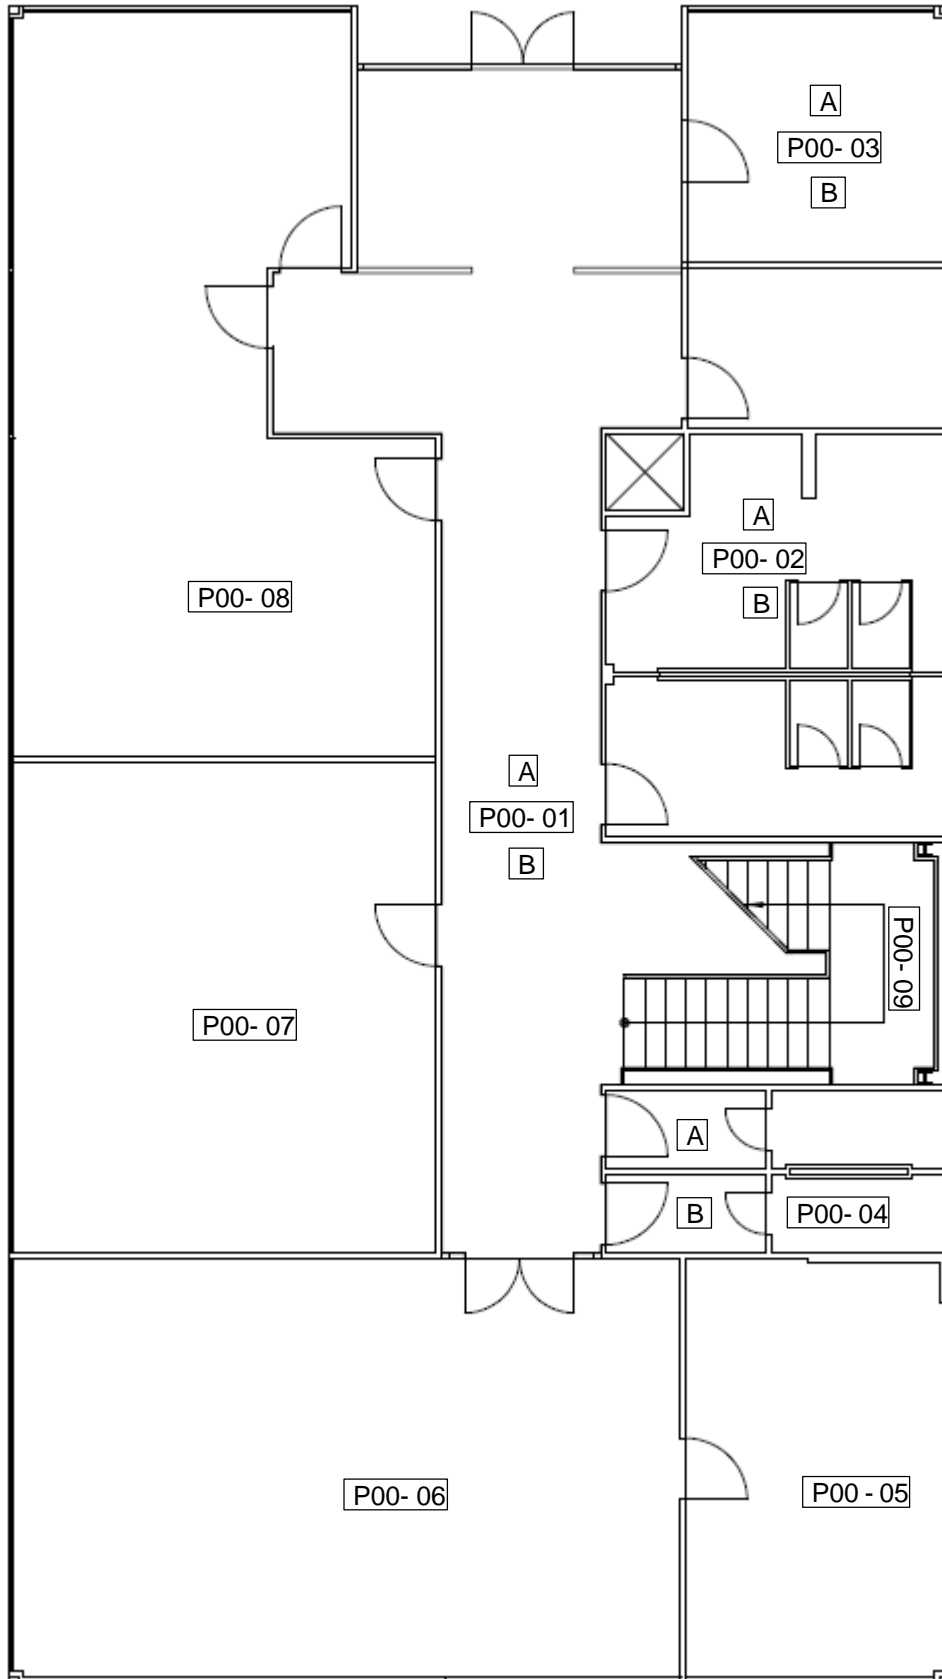
Figura 1 Piano terra - punti di misurazione

Piano	Stanza n.	Posizione		Ora	Temp. °C	Illuminamento [lux]
Terra	P00 - 01	1	<i>A-Pavimento</i>	10:00	19,66	417
		2	<i>B-Pavimento</i>	10:05	19,17	383
Terra	P00 - 02	3	<i>A-Pavimento</i>	10:10	19,66	161
		4	<i>B-Pavimento</i>	10:15	19,54	190
Terra	P00 - 03	5	<i>Pavimento</i>	10:20	18,5	450
Terra	P00 - 04	1	<i>A-Pavimento</i>	10:25	19,86	358
		2	<i>B-Pavimento</i>	10:30	20,06	371
Terra	P00 - 05	5	<i>banco</i>	10:35	20,19	938
Terra	P00 - 06	6	<i>banco</i>	10:40	19,47	692
Terra	P00 - 07	7	<i>Pavimento</i>	10:45	19,51	510
Terra	P00 - 08	8	<i>Pavimento</i>	10:50	19,82	239
Terra	P00 - 09	9	<i>Pavimento</i>	10:55	21	54,6

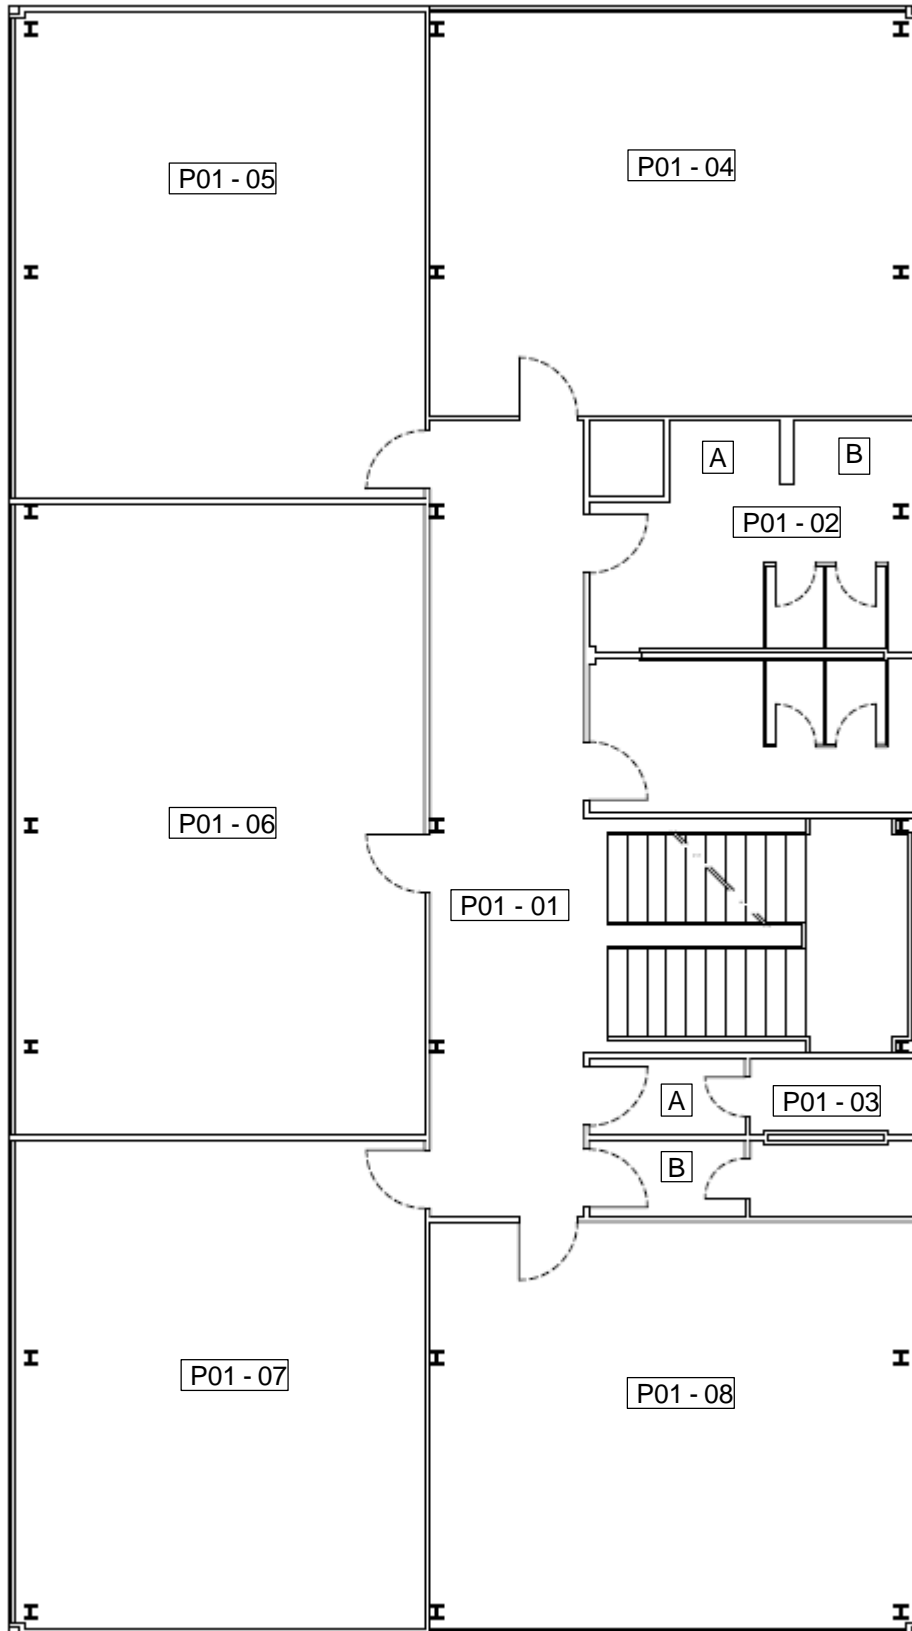
Figura 2 Piano Primo - Punti di misurazione

Piano	Stanza n.	Posizione	Ora	Temp. °C	Illuminamento [lux]
Primo	P01 - 01	1 <i>Pavimento</i>	11:00	16,7	230
Primo	P01 - 02	2 <i>A-Pavimento</i>	11:05	18,8	180
		3 <i>B-Pavimento</i>	11:10	18,3	235
Primo	P01 - 03	4 <i>A-Pavimento</i>	11:15	17,39	234
		5 <i>B-Pavimento</i>	11:20	17,53	235
Primo	P01 - 04	6 <i>Banco</i>	11:25	18,32	325
Primo	P01 - 05	7 <i>Banco</i>	11:30	18,35	351
Primo	P01 - 06	8 <i>Banco</i>	11:35	15,48	277
Primo	P01 - 07	9 <i>Banco</i>	11:40	18,75	427
Primo	P01 - 08	10 <i>Banco</i>	11:45	18,49	467

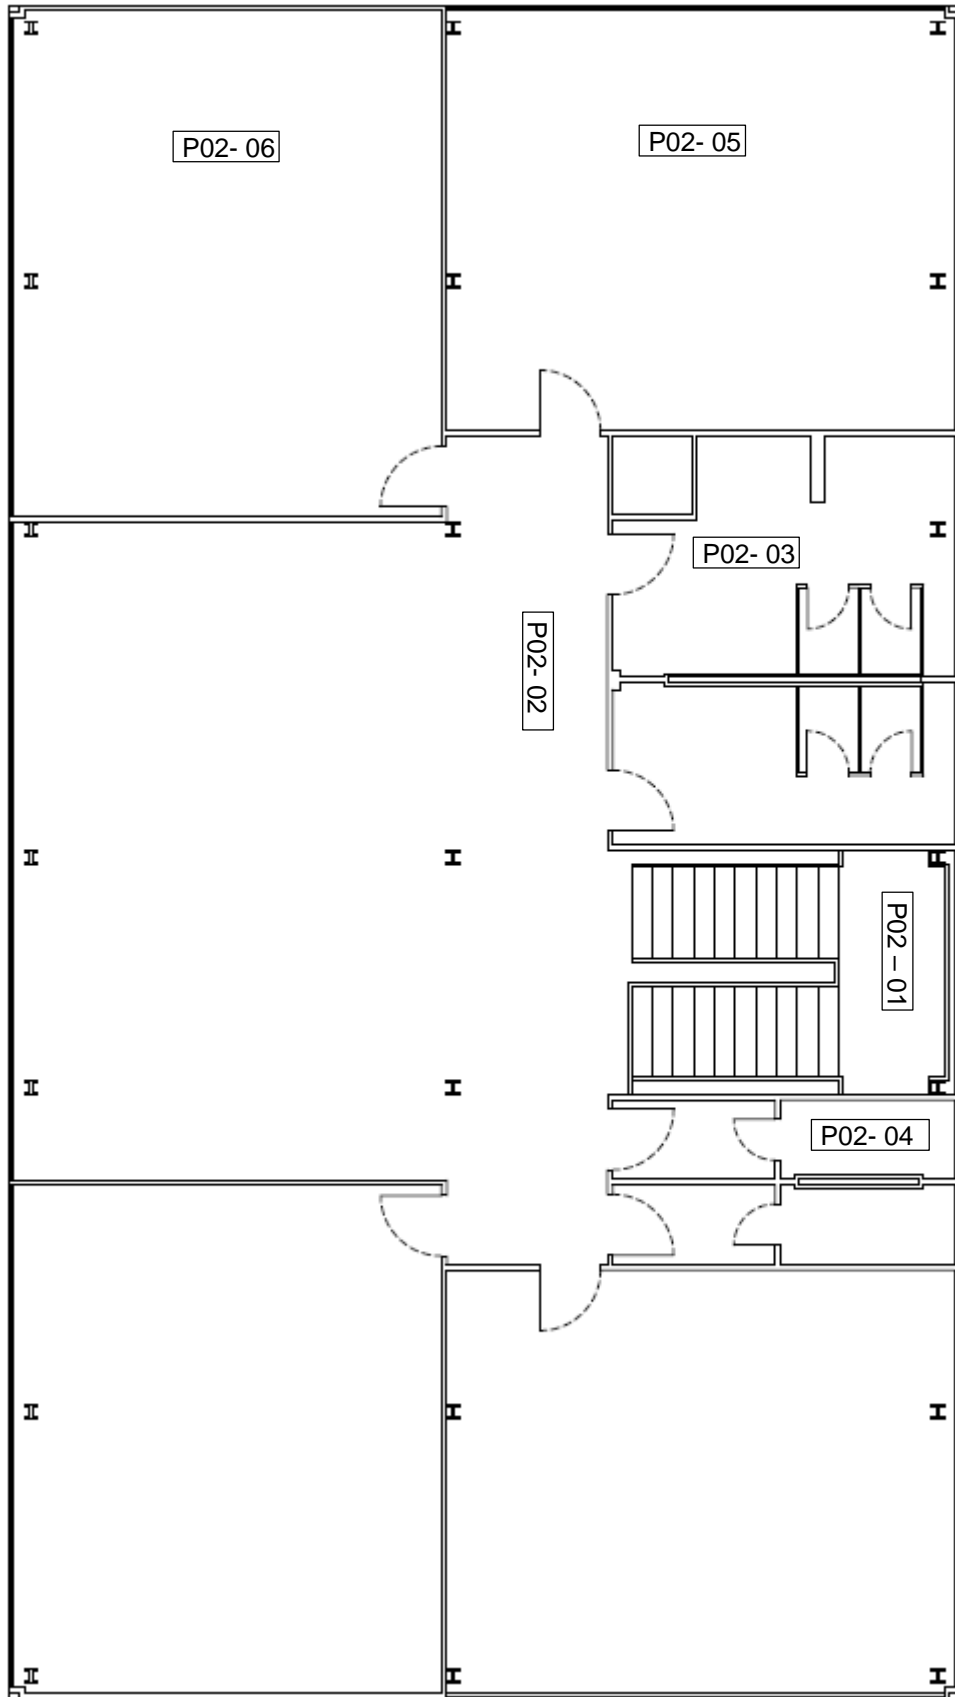
Figura 3 Piano Secondo - punti di misurazione

<b>Piano</b>	<b>Stanza n.</b>	<b>Posizione</b>	<b>Ora</b>	<b>Temp. °C</b>	<b>Illuminamento [lux]</b>
Secondo	P01 - 01	1 <i>Pavimento</i>	11:50	20,77	77
Secondo	P01 - 02	2 <i>Pavimento</i>	11:55	20,01	282
Secondo	P01 - 03	3 <i>Pavimento</i>	12:00	19,85	451
Secondo	P01 - 04	4 <i>Pavimento</i>	12:05	20,62	319
Secondo	P01 - 05	5 <i>Banco</i>	12:10	19,7	597
Secondo	P01 - 06	6 <i>Banco</i>	12:15	19,77	518
