# SCUOLA MATERNA STATALE "INF.RADICE" e SCUOLA.ELEMENTARE "RADICE"

E356

RAPPORTO DI DIAGNOSI ENERGETICA  
FONDO KYOTO - SCUOLA 3

RAPPORTO DI DIAGNOSI ENERGETICA

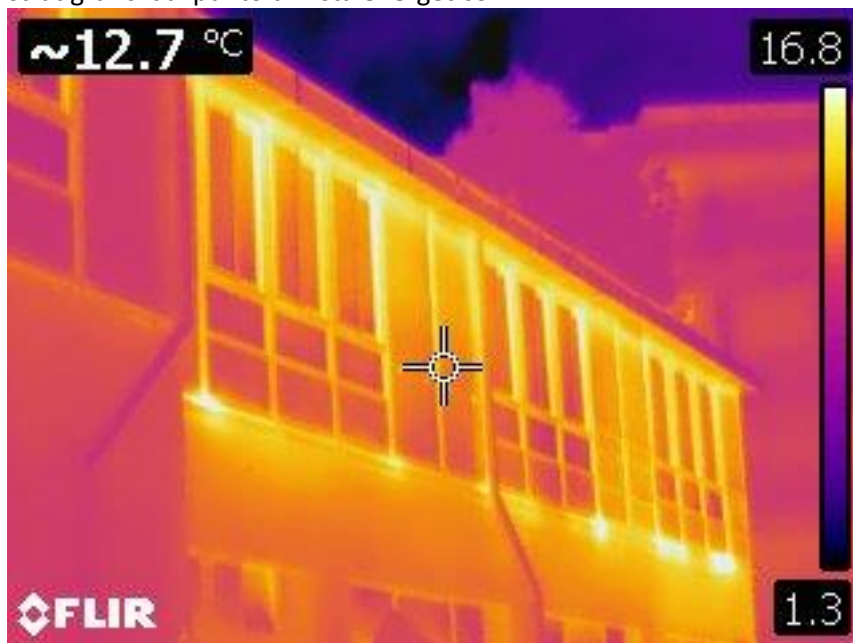
Figura 2.2 – Immagine termografica facciata - solaio interpiano

L'immagine riportata in Figura 2.2 si riferisce a parte della facciata Sud della scuola ed in particolare risulta evidente la discontinuità termica legata ai serramenti ed al telaio in acciaio.

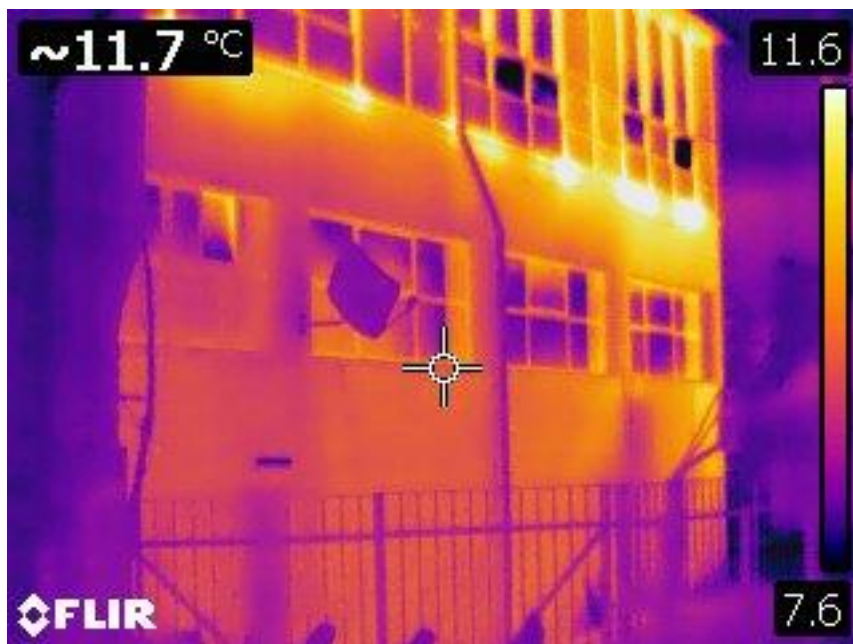
Figura 2.3 – Immagine termografica facciata

L'immagine riportata in Figura 2.3 si riferisce alla facciata Sud della zona palestra ed in particolare alla parete perimetrale verso l'esterno; risulta evidente il telaio in acciaio rappresenti una criticità termica per l'intera struttura.
