**Scuola Materna "VIA STRUPPA" – Scuola Elementare "DORIA"
E 1908
Via Struppa 148**

ALLEGATO C – REPORT DI INDAGINE TERMOGRAFICA
RAPPORTO DI DIAGNOSI ENERGETICA
FONDO KYOTO - SCUOLA 3

COMUNE DI GENOVA
STRUTTURA DI STAFF - ENERGY MANAGER

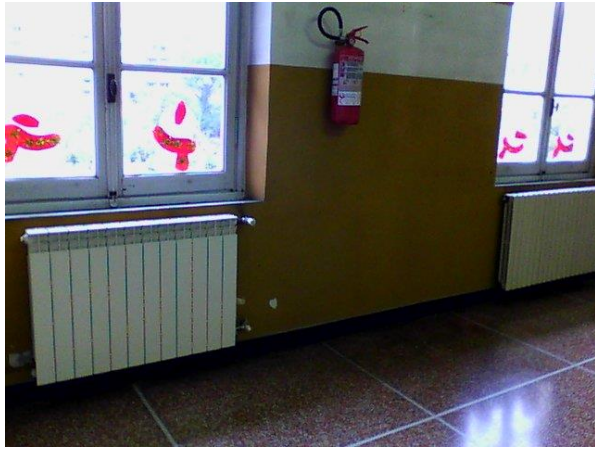
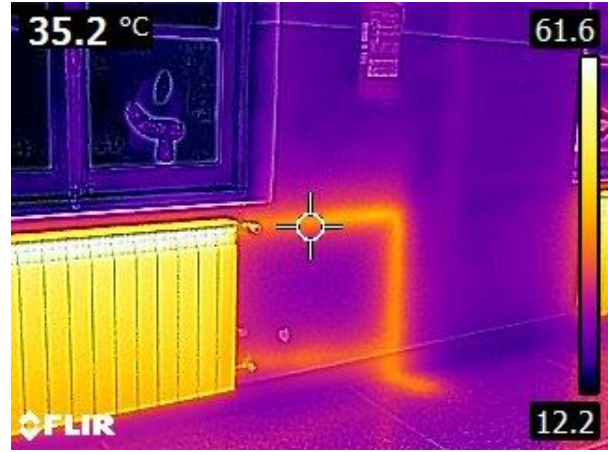
FOTO 1.1

ORIENTAMENTO:	NORD
DISTANZA OGGETTO:	3 m
DATA:	29/11/2017
ORA:	13:00
TEMPERATURA ESTERNA:	7°C
TEMPERATURA INTERNA:	20°C
UMIDITÀ ESTERNA:	80 %
NOTE E COMMENTI:	<p>Le immagini termografiche in oggetto mostrano a livello generale la mappatura termica delle pareti perimetrali. La presenza di materiali omogenei rende il comportamento della parete abbastanza uniforme. Non si ritiene, a questo stato preliminare di analisi, di evidenziare alcun fenomeno particolare di perdita energetica (ponti termici o difetti evidenti di isolamento) salvo l'evidente mancanza di isolamento delle tubazioni del riscaldamento che passano all'interno dei muri. La copertura in legno del corridoio del Secondo Piano ha una temperatura maggiore e probabilmente è fornita di isolamento esterno.</p>

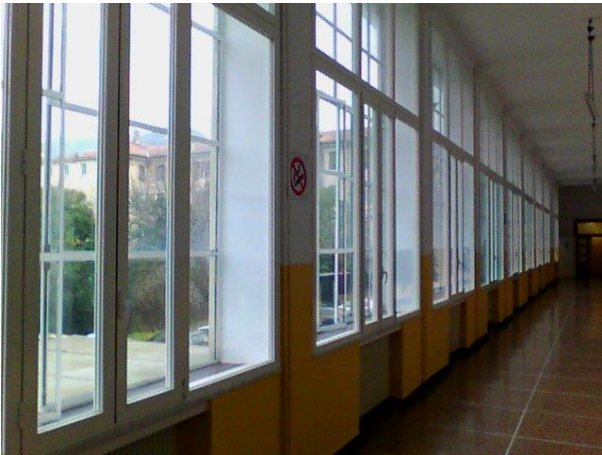
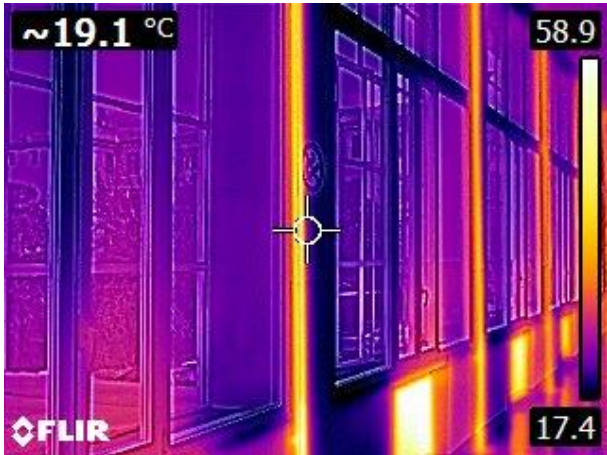
FOTO 2.1

Le immagini termografiche in oggetto mostrano i comportamenti termici dei diversi tipi di infisso rivolto a NORD. La presenza di materiali diversi e diversa tipologia giustificano alcune differenze di temperatura apparenti in realtà dovute a fattori di emissività diversi ed a parziali fenomeni di temperatura riflessa. A questo stato preliminare di analisi si ritiene di dover sottolineare un probabile fenomeno di perdita energetica dovuto ad uno scarso isolamento degli infissi.

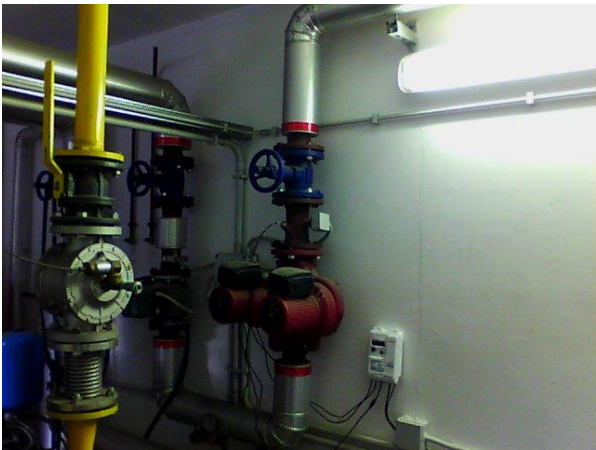
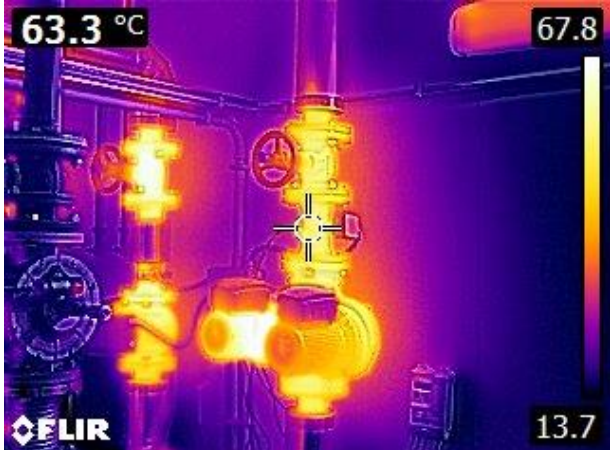
FOTO 3.1

FOTO 3.2	
ORIENTAMENTO:	NORD
DISTANZA OGGETTO:	3 m
DATA:	29/11/2017
ORA:	14:00
TEMPERATURA ESTERNA:	7°C
TEMPERATURA INTERNA:	20°C
UMIDITÀ ESTERNA:	80 %
NOTE E COMMENTI:	Le immagini termografiche in oggetto mostrano le temperature di alcune componenti dell'impianto termico all'interno del locale caldaia. Si evidenzia che le uniche parti disperdenti in questo ambiente sono le pompe e le corrispondenti giunzioni flangiate che non sono coibentate mentre i collettori risultano correttamente coibentati.
