**Scuola Materna "Via Terpi" e Scuola Vespertina
E 471
Via Terpi 24**

**ALLEGATO C – REPORT DI INDAGINE TERMOGRAFICA
RAPPORTO DI DIAGNOSI ENERGETICA
FONDO KYOTO - SCUOLA 3**

**COMUNE DI GENOVA
STRUTTURA DI STAFF - ENERGY MANAGER**

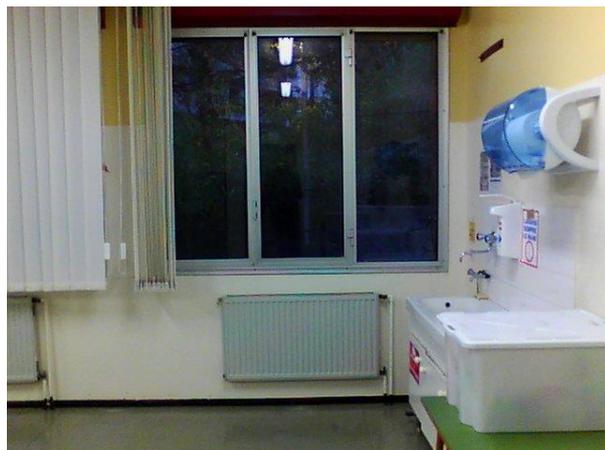
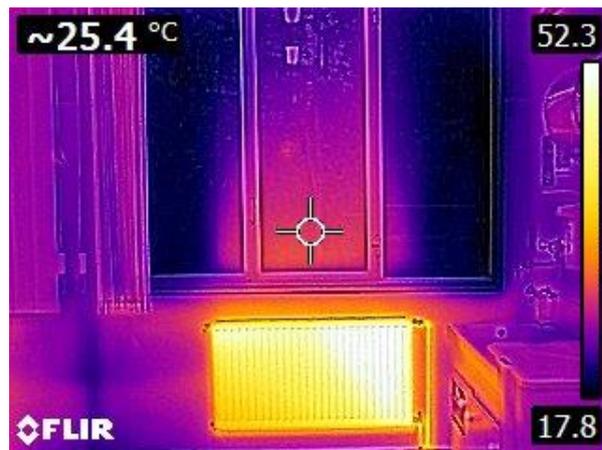
DISTANZA OGGETTO:	5 metri
DATA:	novembre 2017
ORA:	10:30
EMISSIVITÀ:	0,95
TEMPERATURA ESTERNA:	14°C
TEMPERATURA INTERNA:	20°C
UMIDITÀ ESTERNA:	80 %
NOTE E COMMENTI:	<p>Le immagini termografiche in oggetto mostrano a livello generale la mappatura termica del prospetto. La presenza di più materiali e forme geometriche diverse giustificano alcune differenze di temperatura apparenti in realtà dovute a fattori di emissività diversi ed a parziali fenomeni di temperatura riflessa. Tipico è l'esempio delle vetrate dove viene riflessa la temperatura della volta. Risultano evidenti fenomeni di perdita energetica, in particolare si riscontra la presenza di ponti termici, soprattutto in corrispondenza dei solai e della muratura esterna.</p>
