**Scuola Media "A.Gramsci" e Scuola Elementare "Tommaseo"  
E1150  
via Mario Boeddu 8, Genova**

ALLEGATO C  
RAPPORTO DI ANALISI TERMOGRAFICA  
FONDO KYOTO - SCUOLA 3

RAPPORTO DI DIAGNOSI ENERGETICA  
ALLEGATO C

FONDO KYOTO - SCUOLA 3  
[Giugno/2018]

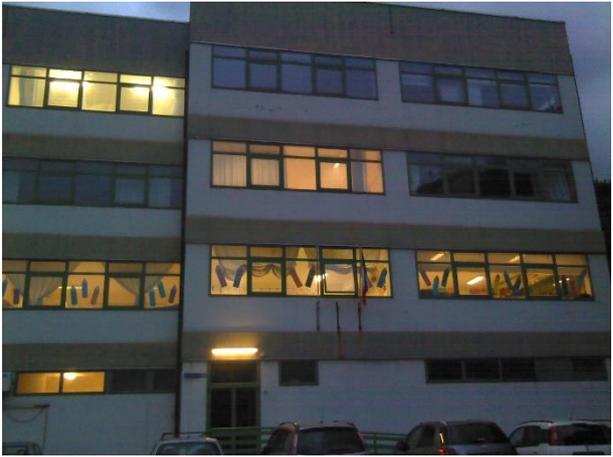
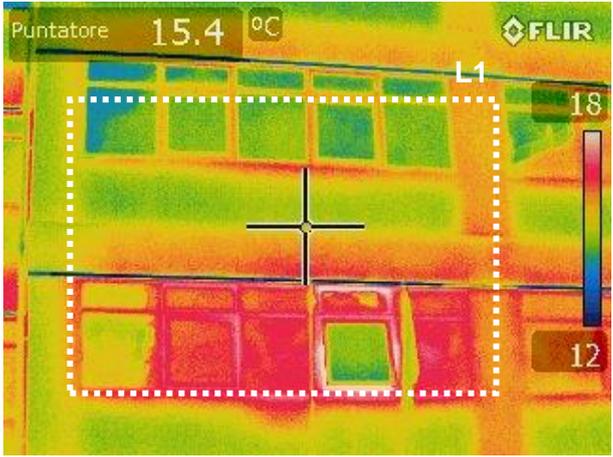
<p>Fotografia 1</p>

- P1: nell'immagine si può individuare una discontinuità termica lineare vi è infatti una porzione di parete a temperatura superiore, rispetto all'area circostante; questo è dovuto alla presenza della tubazione di acqua calda alimentante il radiatore;
  - L1, L2: le immagini mostrano le differenze di temperatura tra i componenti di involucro; vi sono infatti porzioni di involucro caratterizzate da una maggiore conducibilità termica che presentano temperature esterne superficiali superiori rispetto alle altre come serramenti e struttura intelaiata.
-

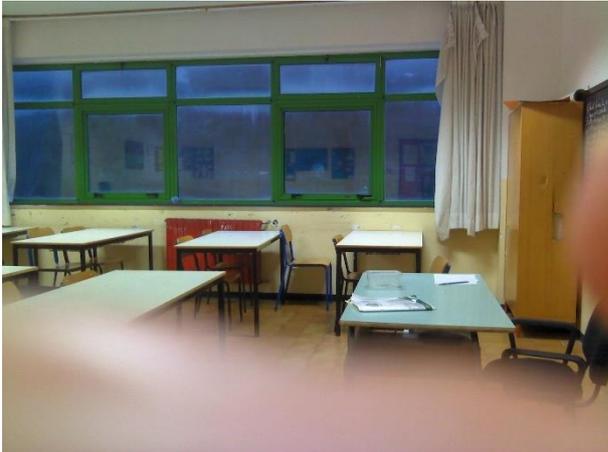
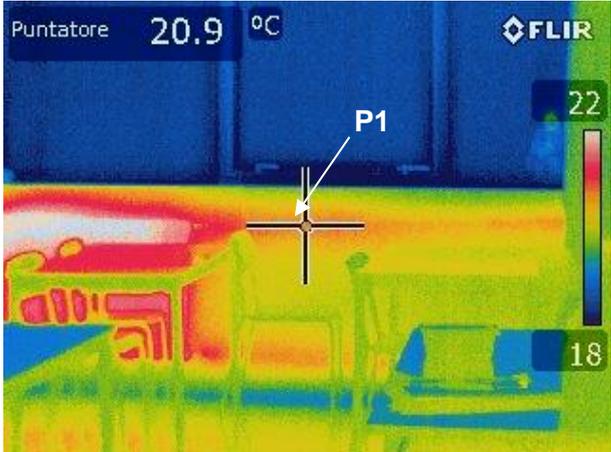
Fotografia 1

- P1: nell'immagine si può individuare una discontinuità termica lineare vi è infatti una porzione di parete a temperatura superiore, rispetto all'area circostante; questo è dovuto al passaggio delle tubazioni di acqua calda alimentanti il radiatore;
  - L1: nell'immagine si può individuare una discontinuità termica tra i due elementi costruttivi di involucro; il serramento, caratterizzato da una maggiore conducibilità termica, presenta temperature superficiali interne inferiori rispetto alla porzione opaca che, seppur poco isolata, trasmette meno il calore verso l'esterno del fabbricato.
-
