ALLEGATO C

REPORT TERMOGRAFICO

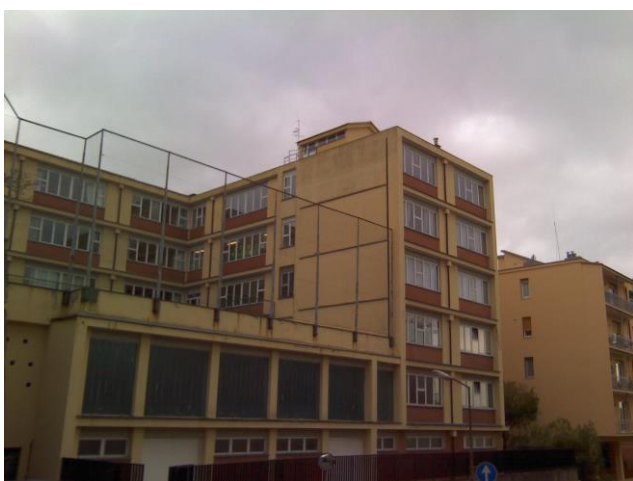
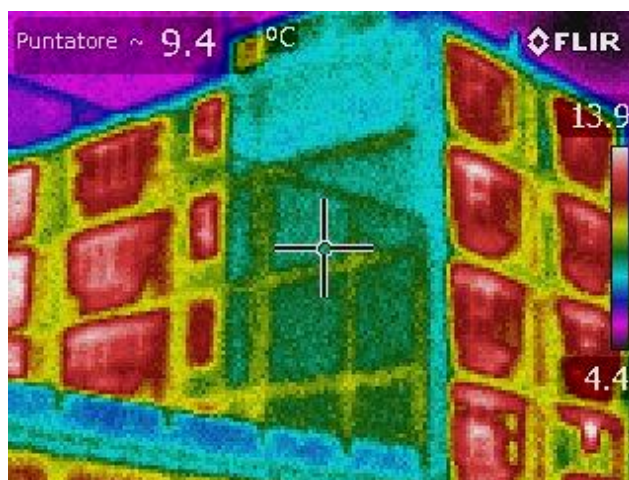
Figura 1: Prospetto nord-ovest

- Le principali discontinuità nella struttura edilizia rilevabili dalla prova termografica si riscontrano in corrispondenza dei telai dei serramenti e delle pareti sottofinestra che ospitano i radiatori in nicchia e non risultano isolate.
- La struttura è caratterizzata da ampie aperture che complessivamente producono alte dispersioni termiche verso l'esterno. Le pareti continue presentano invece una temperatura superficiale esterna più bassa.

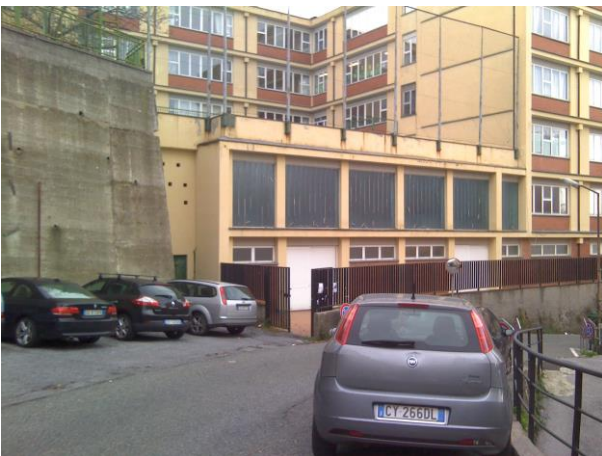
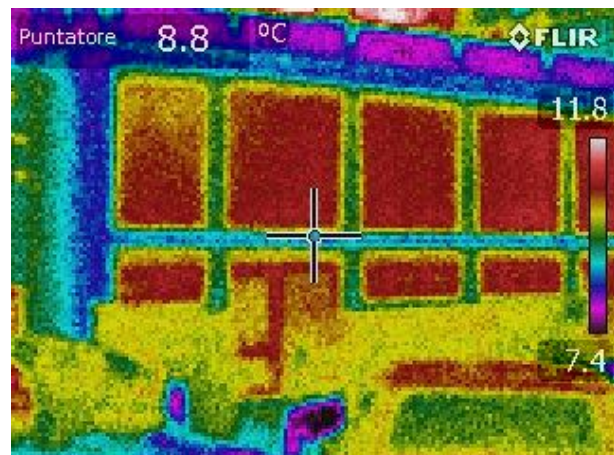
Figura 5: Parete ovest - Palestra

- Gli infissi presentano un comportamento normale con presenza di ponte termico perimetrale

- Il grado di isolamento offerto dagli infissi è sufficiente ma potrebbe migliorare con telai più performanti.
