SCUOLA MEDIA BARABINO - CENTRO CIVICO E BIBLIOTECA

E1406

ALLEGATO C – REPORT DI INDAGINE TERMOGRAFICA
FONDO KYOTO - SCUOLA 3

COMUNE DI GENOVA
STRUTTURA DI STAFF - ENERGY MANAGER

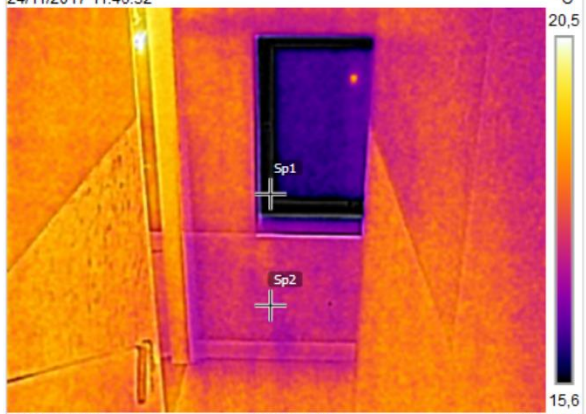
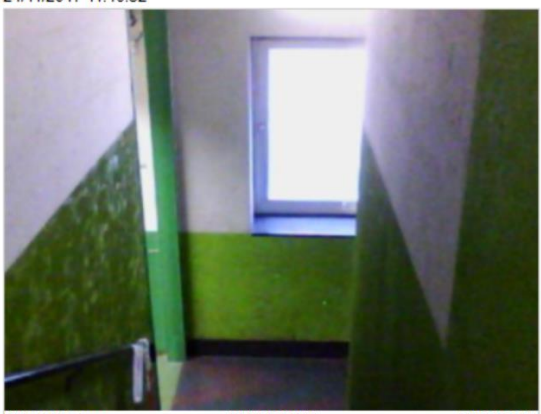
<p>24/11/2017 11:46:32 FLIR0133.jpg FLIR E6 Wifi 639017224</p>					
<p>Immagine IR Immagine visibile</p>						
<p>ORIENTAMENTO</p>	<p>Interno</p>	<table border="1"> <tr> <td>Sp1</td> <td>15,1 °C</td> </tr> <tr> <td>Sp2</td> <td>17,6 °C</td> </tr> </table>	Sp1	15,1 °C	Sp2	17,6 °C
Sp1	15,1 °C					
Sp2	17,6 °C					
<p>PIANI</p>	<p>Piano primo</p>					
<p>DESCRIZIONE</p>	<p>Lo scatto mette in evidenza dispersioni dal telaio del serramento ed un sottofinestra poco disperdente.</p>

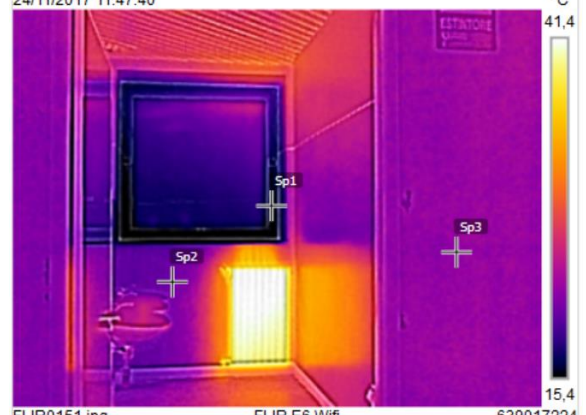
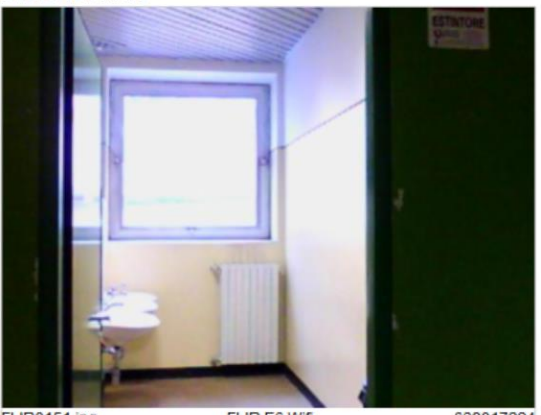
<p>24/11/2017 11:47:40 FLIR0151.jpg FLIR E6 Wifi 639017224</p>

Sp1	15,8 °C	Sp2	18,9 °C	Sp3	19,2 °C
Sp1	15,8 °C							
Sp2	18,9 °C							
Sp3	19,2 °C							
<p>PIANI</p>	<p>Piano primo</p>							
<p>DESCRIZIONE</p>	<p>Lo scatto mette in evidenza dispersioni dal telaio del serramento ed un sottofinestra poco disperdente.</p>

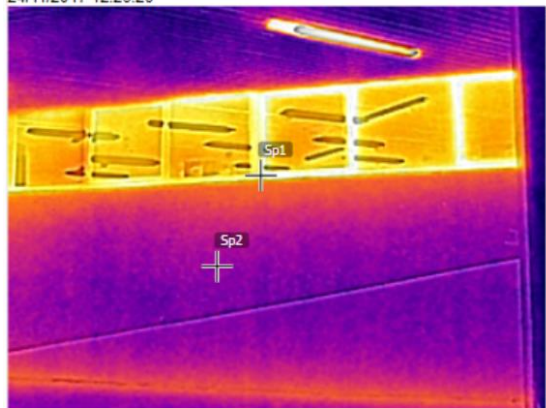
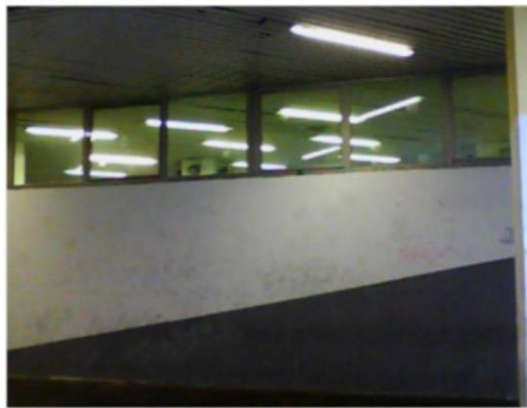
<p>24/11/2017 12:26:26 FLIR0193.jpg FLIR E6 Wifi 639017224</p>						
Immagine IR		Immagine visibile					
ORIENTAMENTO	Sud – Est	<table border="1"> <tr> <td>Sp1</td> <td>16,4 °C</td> </tr> <tr> <td>Sp2</td> <td>12,8 °C</td> </tr> </table>	Sp1	16,4 °C	Sp2	12,8 °C	
Sp1	16,4 °C						
Sp2	12,8 °C						
PIANI	Piano terra						
DESCRIZIONE	Lo scatto mette in evidenza dispersioni dal telaio del serramento ed una muratura poco disperdente.
