# SCUOLA MEDIA "SAMPIERDARENA" e PRIMARIA STATALE CANTORE E1331 VIA CARLO ROLANDO 12 - GENOVA

ALLEGATO C – REPORT DI INDAGINE TERMOGRAFICA  
FONDO KYOTO - SCUOLA 3

COMUNE DI GENOVA  
STRUTTURA DI STAFF - ENERGY MANAGER

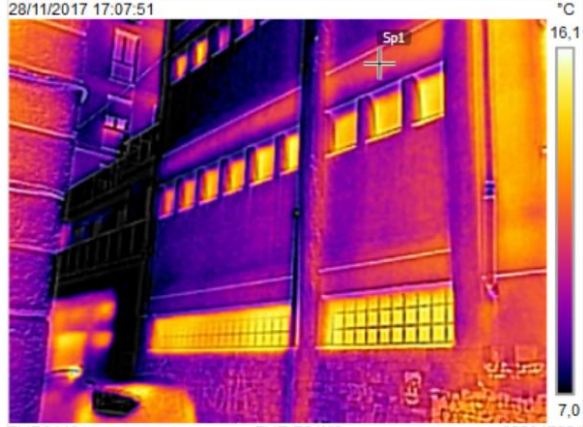
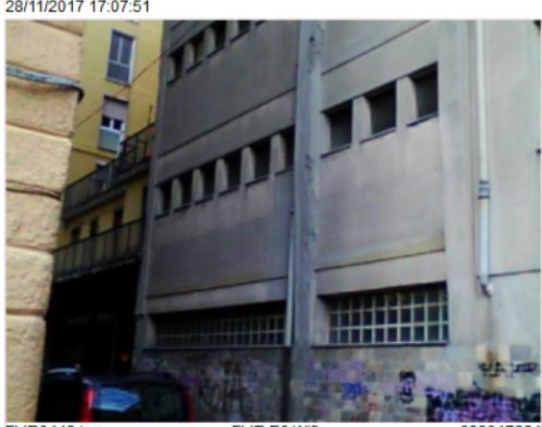
<p>28/11/2017 17:07:51 FLIR0449.jpg FLIR E6 Wifi 639017224</p> <p><b>Immagine IR</b></p>

<p>28/11/2017 17:07:51 FLIR0449.jpg FLIR E6 Wifi 639017224</p> <p><b>Immagine visibile</b></p>			
<b>ORIENTAMENTO</b>	Sud - Ovest	<table border="1"> <tr> <td>Sp1</td> <td>9,3 °C</td> </tr> </table>	Sp1	9,3 °C
Sp1	9,3 °C			
<b>PIANI</b>	Piano terra			
<b>DESCRIZIONE</b>	Lo scatto mette in evidenza la dispersione di calore in corrispondenza della porzione muraria sopra la fila di serramenti.

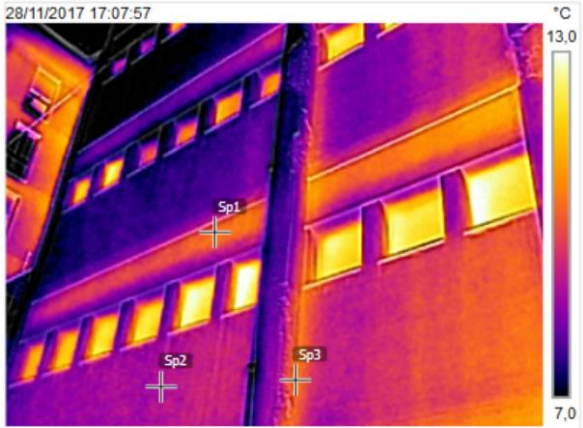
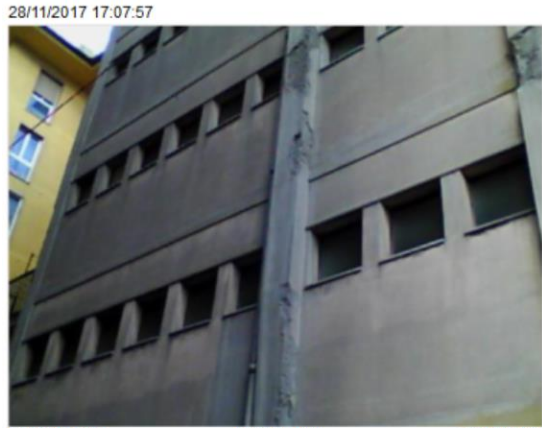
<p>28/11/2017 17:07:57 FLIR0451.jpg FLIR E6 Wifi 639017224</p> <p><b>Immagine IR</b></p>

Sp1	9,4 °C	Sp2	8,5 °C	Sp3	9,5 °C
Sp1	9,4 °C							
Sp2	8,5 °C							
Sp3	9,5 °C							
<b>PIANI</b>	Piano terra							
<b>DESCRIZIONE</b>	Lo scatto mette in evidenza la dispersione di calore in corrispondenza della porzione muraria sopra la fila di serramenti ed in corrispondenza del ponte termico tra parete e pilastro.
