ALLEGATO C

REPORT TERMOGRAFICO

Il sopralluogo è stato eseguito in data 23/11/2017, alle ore 10.00 con temperatura esterna di 15°C e clima nuvoloso.

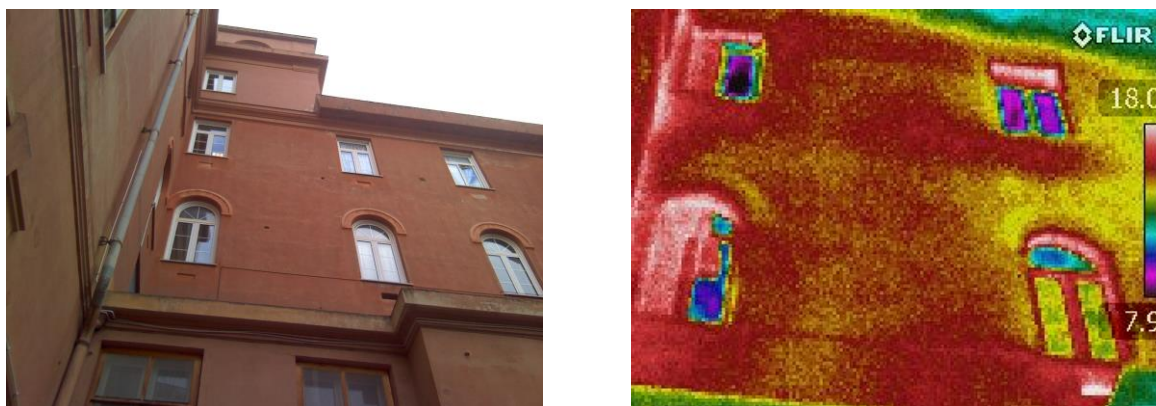
Figura 1 – Rilievo termografico del prospetto ovest – cortile interno

- Come già anticipato non sono state rilevate particolari discontinuità nella struttura edilizia, con presenza di significativi ponti termici
- Sono state rilevate grosse differenze di temperatura in corrispondenza delle nicchie sottofinestra, in cui il muro si assottiglia e lì si concentrano dispersioni di calore significative.

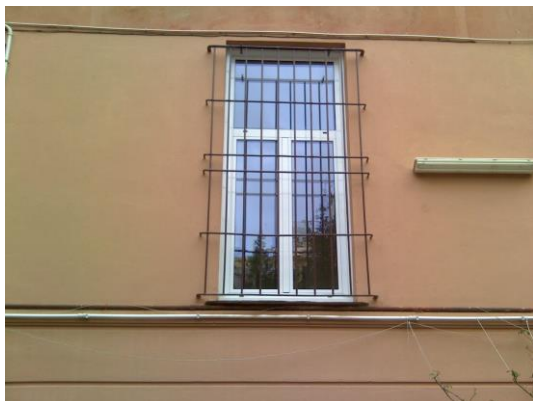
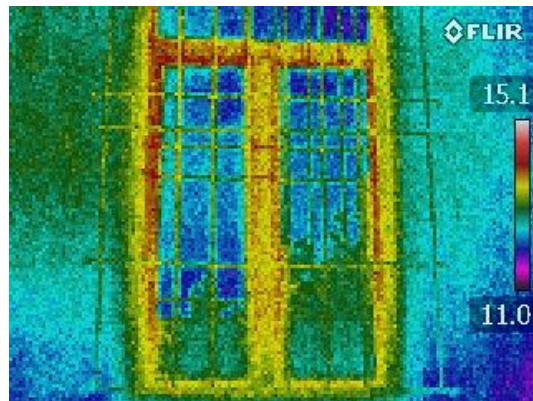
- Gli infissi presentano un comportamento normale con presenza di ampio ponte termico perimetrale
- Il grado di isolamento offerto dagli infissi dotati di vetro singolo è insufficiente, è buono invece il livello di isolamento offerto dagli infissi con telaio in pvc e vetrocamera.

Figura 3 – Rilievo termografico dei serramenti esterni telaio in pvc e vetrocamera – prospetto ovest cortile interno

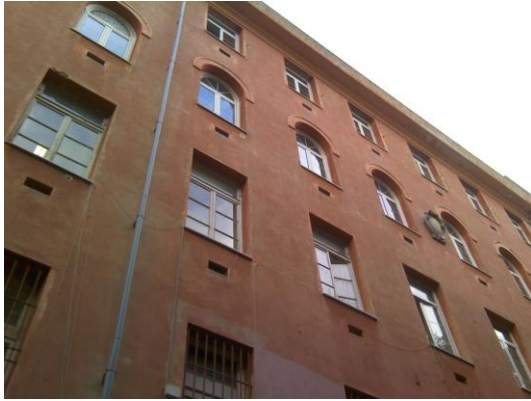
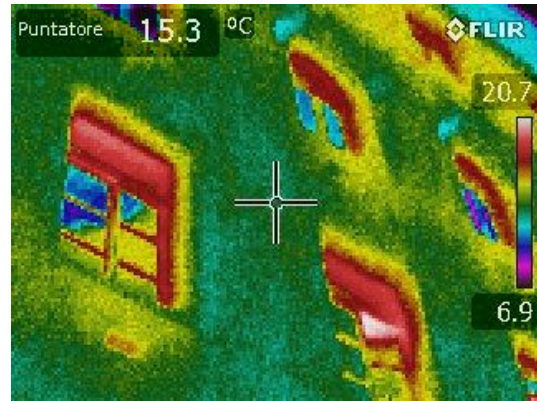
Figura 4 – Rilievo termografico dei serramenti esterni telaio in legno e vetro singolo – prospetto ovest cortile interno
