**SCUOLA MEDIA "CANTORE"  
E 724  
CORSO ALES DE STEFANIS 56**

ALLEGATO C – REPORT DI INDAGINE TERMOGRAFICA  
RAPPORTO DI DIAGNOSI ENERGETICA  
FONDO KYOTO - SCUOLA 3

Aprile 2018

COMUNE DI GENOVA  
STRUTTURA DI STAFF - ENERGY MANAGER

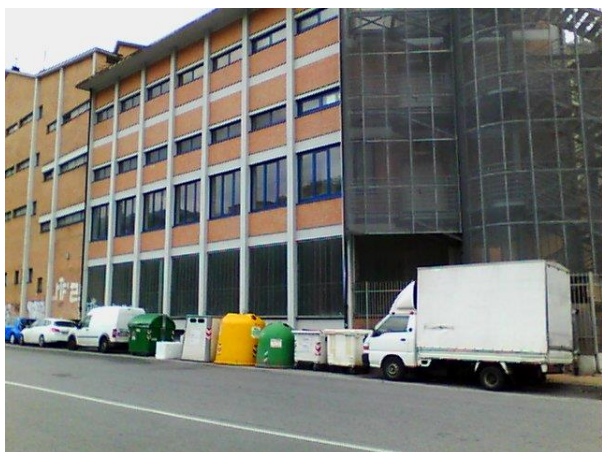
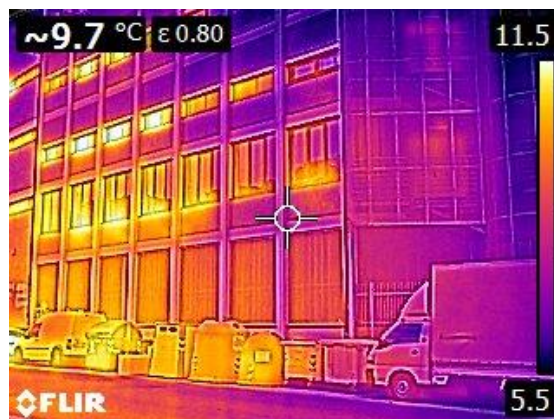
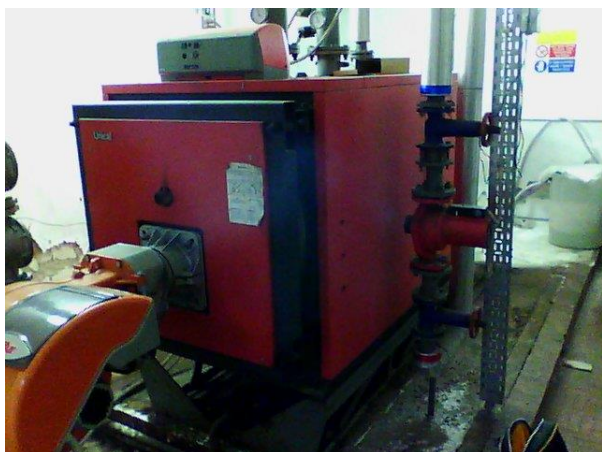
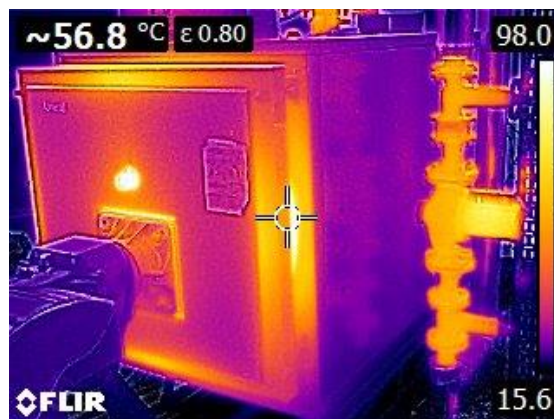
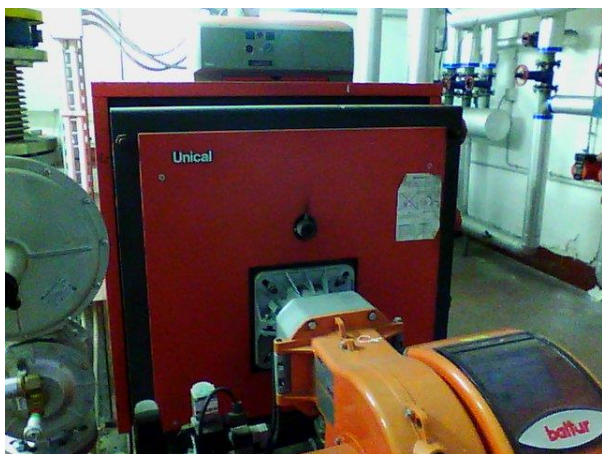
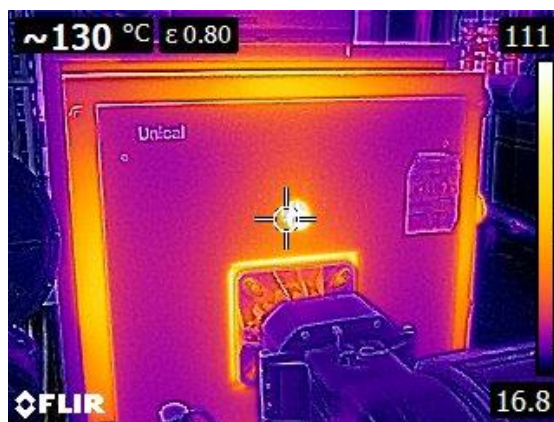
<b>DISTANZA OGGETTO:</b>	<b>5 metri</b>
<b>DATA:</b>	<b>21 novembre 2017</b>
<b>ORA:</b>	<b>10:20</b>
<b>EMISSIVITÀ:</b>	<b>0,95</b>
<b>TEMPERATURA ESTERNA:</b>	<b>14°C</b>
<b>TEMPERATURA INTERNA:</b>	<b>20°C</b>
<b>UMIDITÀ ESTERNA:</b>	<b>80 %</b>
<b>NOTE E COMMENTI:</b>	<p>Le immagini termografiche in oggetto mostrano a livello generale la mappatura termica del prospetto. La presenza di più materiali e forme geometriche diverse giustificano alcune differenze di temperatura apparenti in realtà dovute a fattori di emissività diversi ed a parziali fenomeni di temperatura riflessa. Tipico è l'esempio delle vetrate dove viene riflessa la temperatura della volta. Risultano evidenti fenomeni di perdita energetica, in particolare si riscontra la presenza di ponti termici tra trave-pilastro e soprattutto in corrispondenza dei solai e della muratura esterna.</p>

Dalle immagini termografiche, relative al prospetto, sono emerse alcune carenze dell'isolamento termico, individuando ponti termici e dispersioni attraverso le componenti opache dell'involucro.
