**Scuola media "CENTURIONE"
E1096
Salita Inferiore Cataldi, 5 - Genova**

ALLEGATO C
RAPPORTO DI ANALISI TERMOGRAFICA

FONDO KYOTO - SCUOLA 3

COMUNE DI GENOVA
STRUTTURA DI STAFF - ENERGY MANAGER

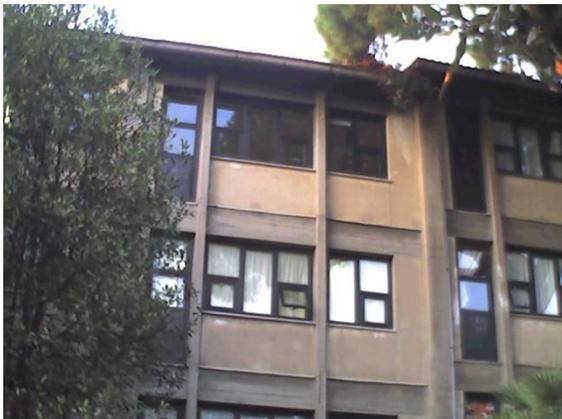
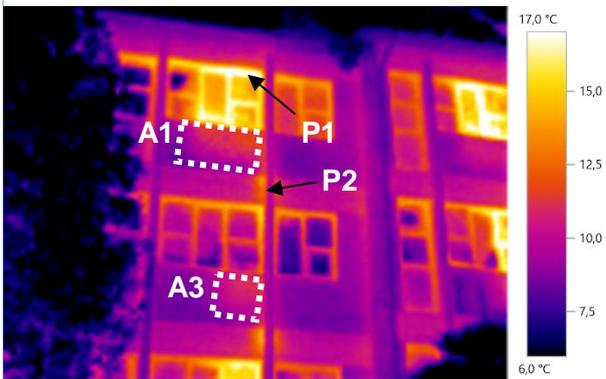
Ripresa 1

- P1: i telai dei serramenti mostrano una temperatura più elevata in quanto punti deboli da un punto di vista termico della facciata; tuttavia è necessario precisare che la temperatura rilevata in corrispondenza di molte lastre di vetro è ingannevole in quanto in realtà, data l'angolazione di ripresa, mostra la riflessione dell'ambiente esterno circostante che può essere il cielo o anche gli alberi posti nelle immediate vicinanze del fabbricato;
- A1: la parete costituita in mattoni e non isolata mostra una dispersione di calore ad un elemento scaldante all'interno di grandi dimensioni che comporta il riscaldamento conseguente di due terzi del serramento sovrastante;

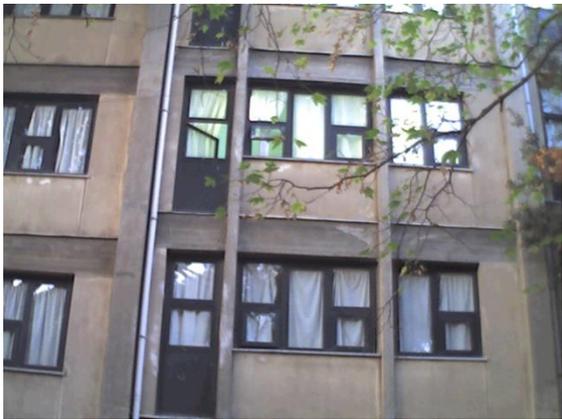
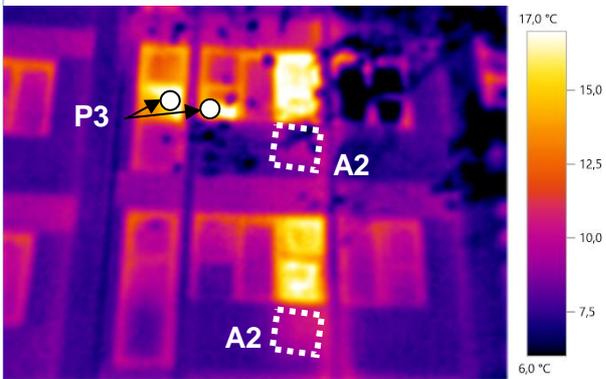
Ripresa 2

-
- P2: in corrispondenza dei pilastri visibili anche dall'esterno sono presenti le colonne montanti del sistema di distribuzione dell'impianto di riscaldamento, infatti dalla ripresa termografica è visibile la dispersione da esse causata attraverso l'involucro;
 - P3: questi punti caldi sono causati dall'apertura dei due serramenti.

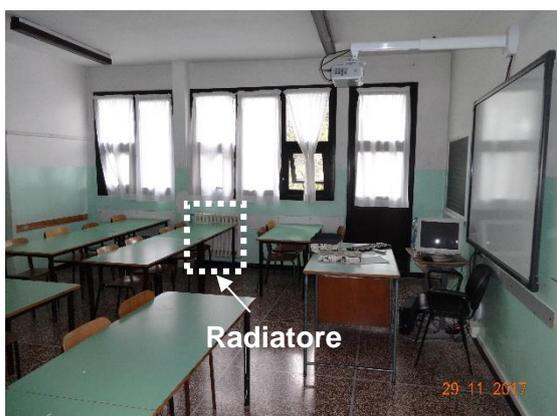
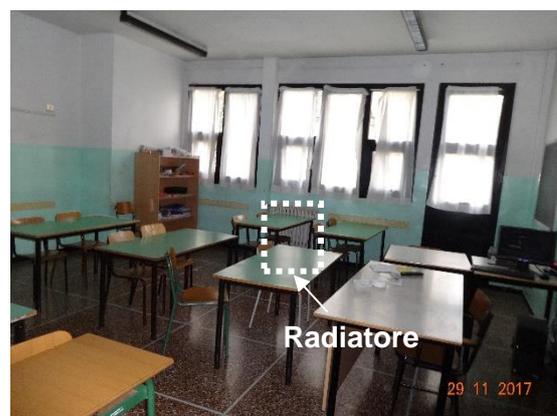
- A3: in corrispondenza di questa porzione è presente un radiatore che causa una dispersione di calore ma non mostra il modulo del serramento sovrastante a temperatura elevata, questo poiché il radiatore stesso è da sfiatare e non si scalda in maniera uniforme;

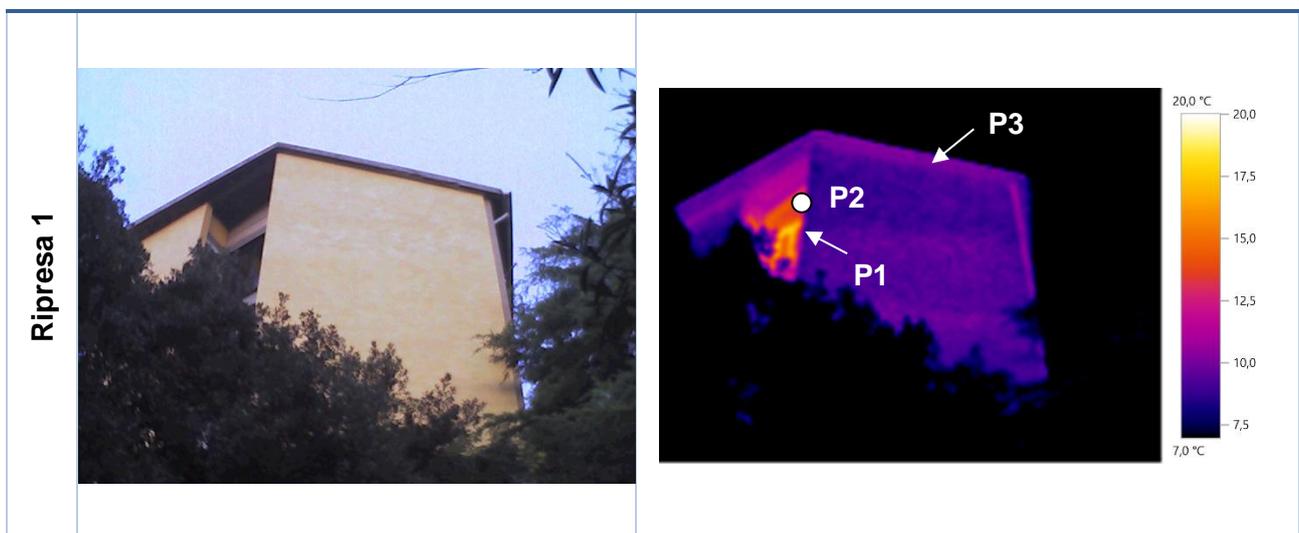
L'angolo di ripresa superiore a 45°, obbligato dalla conformazione del territorio circostante, ha necessariamente viziato i risultati della ripresa termografica; tuttavia si riporta comunque quanto è stato possibile desumere.

- P1: i telai dei serramenti mostrano come sempre una temperatura più elevata in quanto punti deboli da un punto di vista termico della facciata;
- P2: in corrispondenza dell'intersezione tra la facciata e la copertura è visibile un ponte termico geometrico;
- P3: il medesimo ponte termico ben visibile in P2 è solo intuibile in corrispondenza della falda che interseca la parete più esterna.

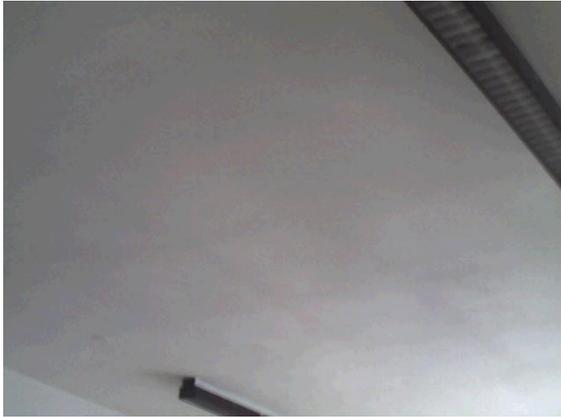
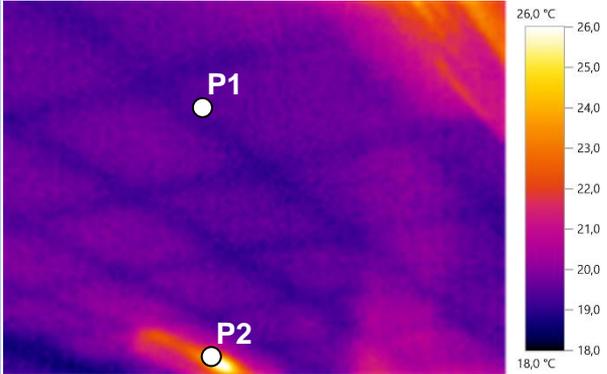
IMMAGINE VISIBILE	IMMAGINE INFRAROSSO
Ripresa 1

- P1: è possibile vedere la tessitura di copertura in quadrotti prefabbricati che generano delle aree regolari a temperatura differente;
- P2: questo punto caldo lineare è da ricondurre alla presenza di una luce fluorescente accesa;

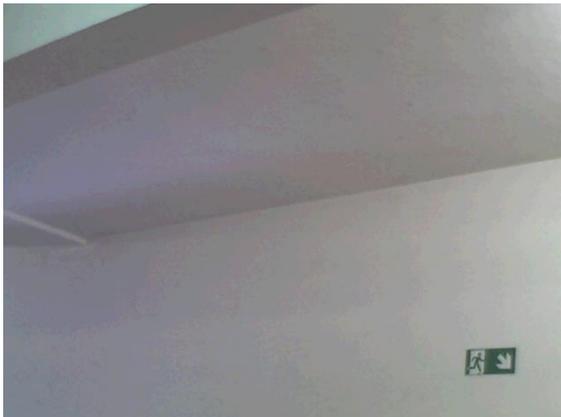
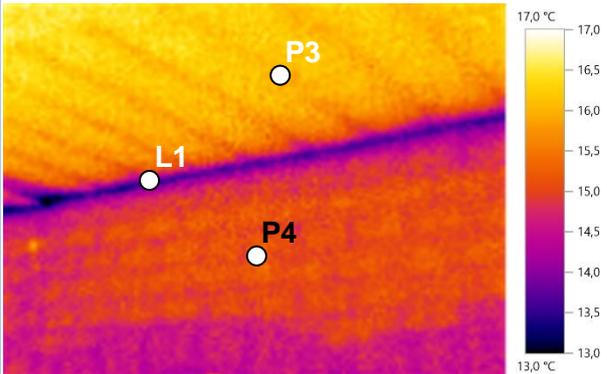
<p>26,0 °C 26,0 25,0 24,0 23,0 22,0 21,0 20,0 19,0 18,0 °C</p>
Ripresa 2

- P3: si può notare la presenza di un solaio in tavelloni di laterizio e giunti cementizi;
- P4: la ripresa termografica ha permesso di distinguere chiaramente la tessitura muraria delle pareti perimetrali;

- L: sono chiaramente visibili i ponti termici geometrici bidimensionali in corrispondenza delle intersezioni tra solaio e parete verticale (L1) e tra pareti verticali (L2).

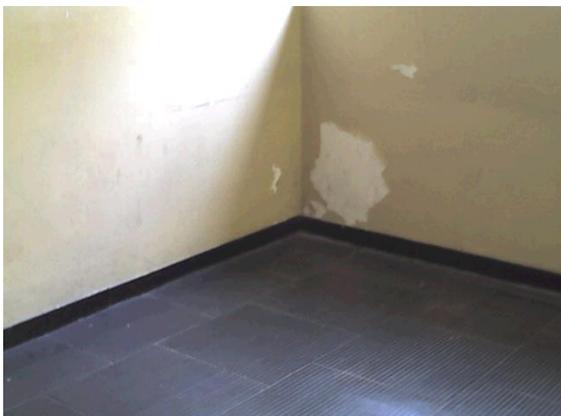
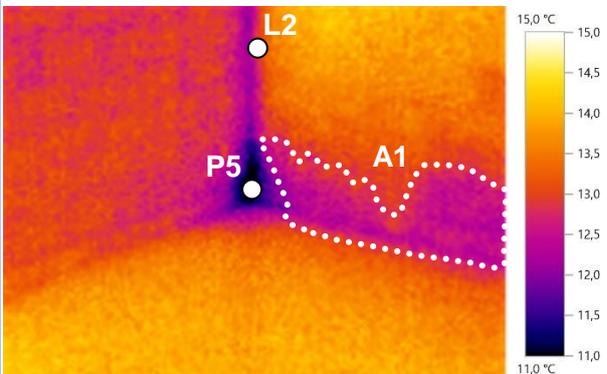
<p>17,0 °C 17,0 16,5 16,0 15,5 15,0 14,5 14,0 13,5 13,0 °C</p>
Ripresa 3

- P5: i ponti termici geometrici lineari si incontrano in questo punto generando un ponte termico puntuale tridimensionale;
- A1: si può notare un profilo frastagliato più freddo a partire dal solaio inferiore, questo è solitamente causato da fenomeni di risalita capillare; conferma dell'evento dannoso è riscontrabile anche nel distacco dell'intonaco osservabile nella tersa ripresa fotografica.

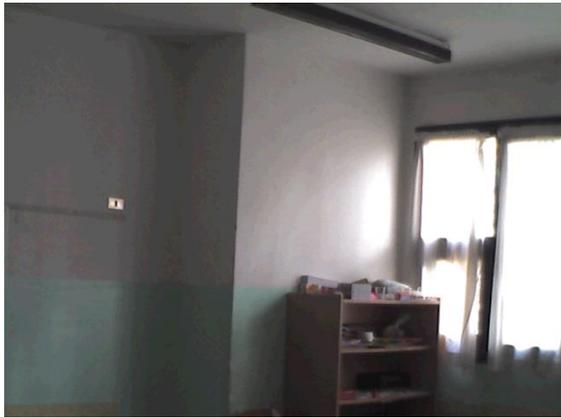
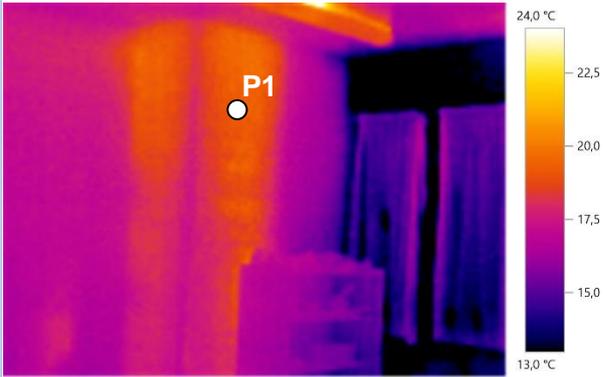
IMMAGINE VISIBILE	IMMAGINE INFRAROSSO
Ripresa 1

- P1: all'interno del cavedio ripreso è presente il passaggio del canale di scarico fumi della centrale termica;
 - P2: è visibile il passaggio delle colonne montanti correnti sottotraccia che sono quindi probabilmente poco o per nulla isolate;

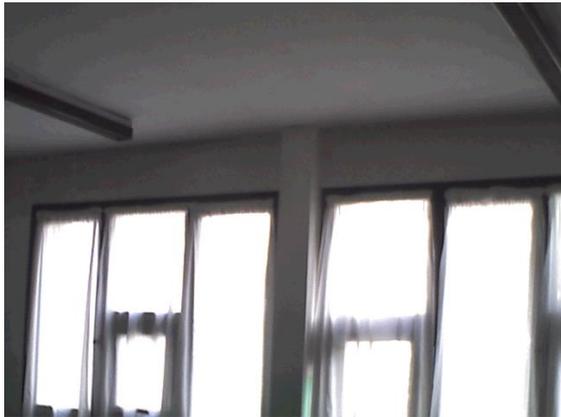
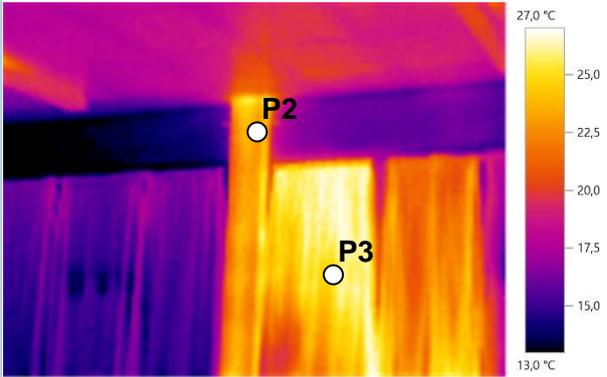
Ripresa 2

- P3: la tenda ed anche il serramento posti al di sopra del radiatore ha una temperatura nettamente più elevata delle altre, fenomeno già visto anche per mezzo delle riprese eseguite all'esterno;

- P4: si può notare un corretto funzionamento del radiatore ove non si nota presenza di bolle d'aria o ostruzioni all'interno, per quanto ovviamente la mancanza di isolante nella parete retrostante causa, come già ampiamente evidenziato importanti dispersioni verso l'esterno;
 -
