Scuola Media DA PASSANO
E 302
Via Giulia De Vincenzi 26

ALLEGATO C – REPORT DI INDAGINE TERMOGRAFICA
RAPPORTO DI DIAGNOSI ENERGETICA
FONDO KYOTO - SCUOLA 3

04/2018

COMUNE DI GENOVA
STRUTTURA DI STAFF - ENERGY MANAGER

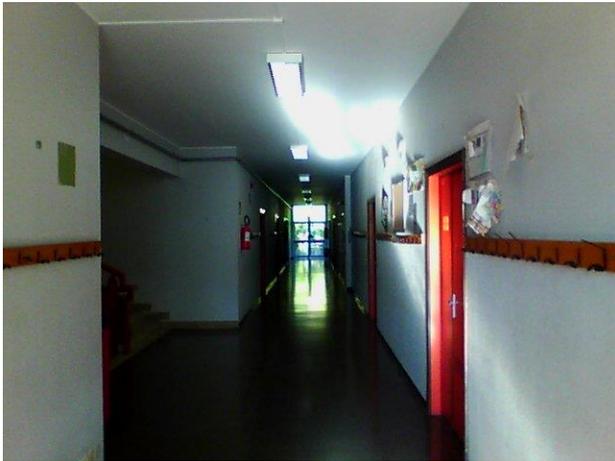
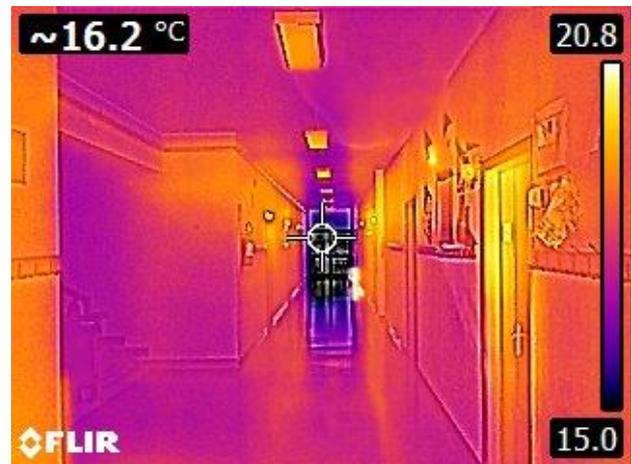
FOTO 1.1

ORIENTAMENTO:	SUD
DISTANZA OGGETTO:	5 m
DATA:	30/11/2017
ORA:	13:00
TEMPERATURA ESTERNA:	7°C
TEMPERATURA INTERNA:	20°C
UMIDITÀ ESTERNA:	80 %
NOTE E COMMENTI:	Le immagini termografiche in oggetto mostrano a livello generale la mappatura termica del prospetto. La presenza di più materiali e forme geometriche diverse giustificano alcune differenze di temperatura apparenti in realtà dovute a fattori di

emissività diversi ed a parziali fenomeni di temperatura riflessa. Si evidenziano, nel caso di tamponature interne, fenomeni di ponti termici e di perdite energetiche in corrispondenza di pilastri e travi in cemento armato.
--	---

Le immagini termografiche, relative al prospetto, non hanno messo in evidenza particolari ponti termici o disomogeneità della struttura, fatta eccezione per i pilastri e le travi in cemento armato presenti. L'involucro edilizio è caratterizzato in generale da un comportamento termico uniforme.

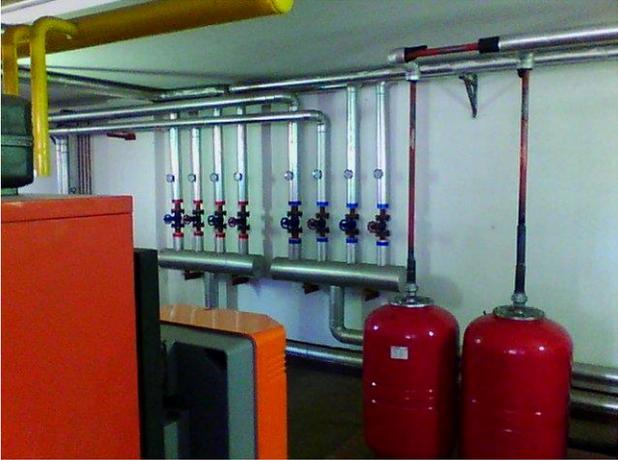
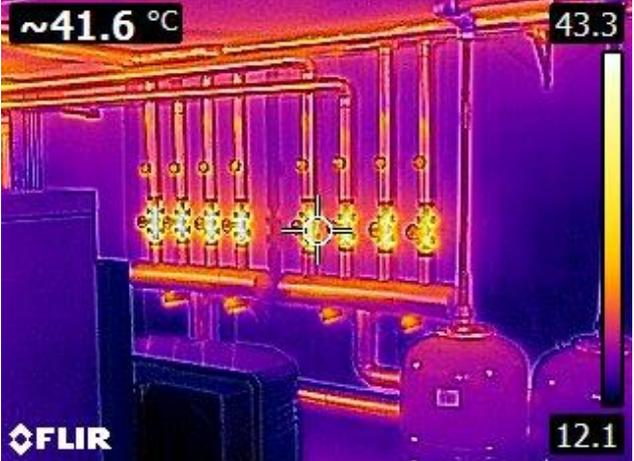
FOTO 3.1

FOTO 3.2	
ORIENTAMENTO:	NORD
DISTANZA OGGETTO:	3 m
DATA:	30/11/2017
ORA:	14:00
TEMPERATURA ESTERNA:	7°C
TEMPERATURA INTERNA:	20°C
UMIDITÀ ESTERNA:	80 %
NOTE E COMMENTI:	Le immagini termografiche in oggetto mostrano le temperature di alcune componenti dell'impianto termico all'interno del locale caldaia. Si evidenzia che

le uniche parti disperdenti in questo ambiente sono le pompe, i collettori ad esse collegati e le corrispondenti giunzioni flangiate.
--	---
