E0865 – Scuola media "DANTE ALIGHIERI"

via Vado, 39 - Genova

RAPPORTO DI ANALISI TERMOGRAFICA

FONDO KYOTO - SCUOLA 3

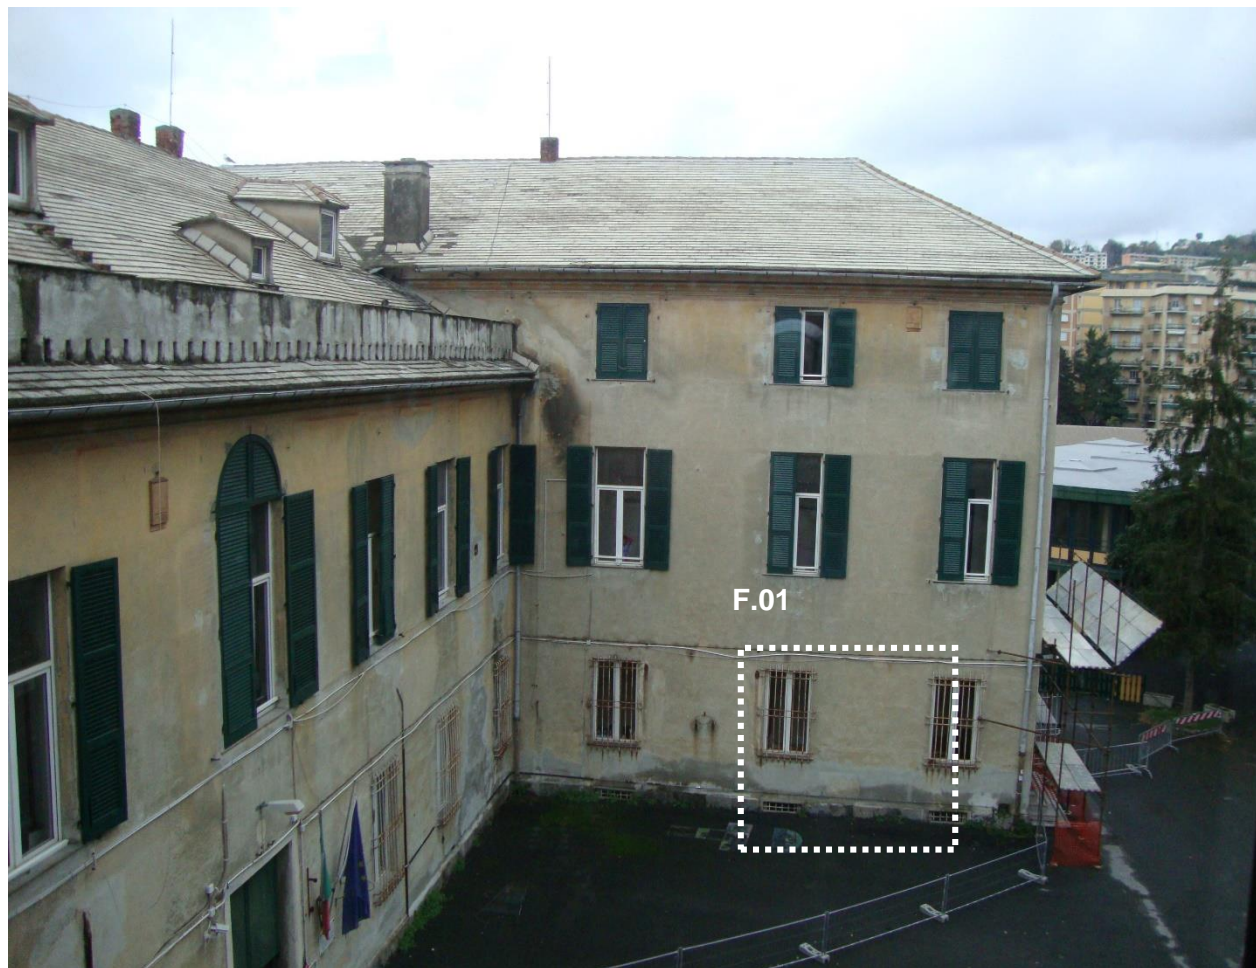
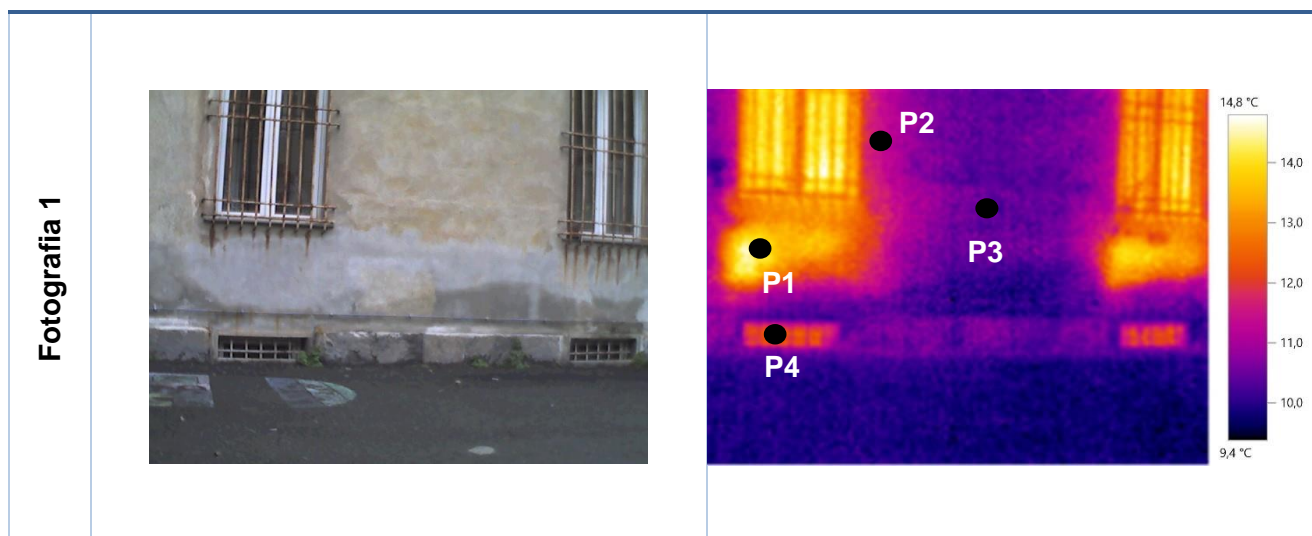
Indagine termografica 1

- P1: la parete costituita in blocchi di pietra e non isolata mostra un'evidente dispersione di calore in questo punto dovuta ad un elemento scaldante all'interno;
- P2-P3: le porzioni di muratura a ridosso dei serramenti manifestano dispersioni termiche maggiori rispetto alle zone più lontane dovute allo svasamento dei fori sulla parete perimetrale che ne implicano uno spessore ridotto;
- P4: "serramento tipo" del piano interrato (zona non riscaldata); si evidenziano vistose dispersioni termiche dovute alla non perfetta coibentazione delle tubazioni dorsali dell'impianto di riscaldamento, correnti a vista a soffitto del piano interrato.

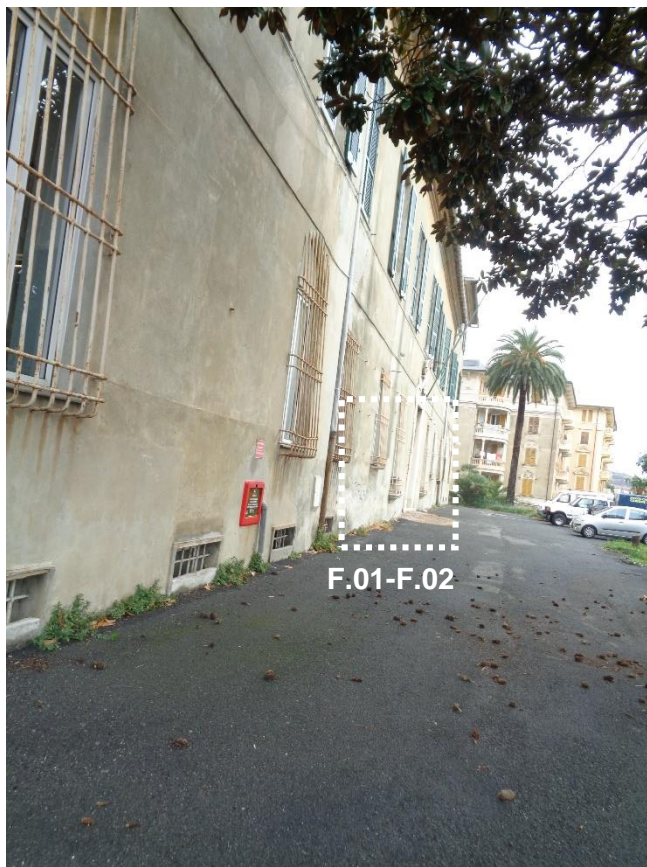
Indagine termografica 2

- P1-P2: le porzioni evidenziate mostrano piccoli distacchi dell'intonaco dovuti a presenza di umidità generata da fenomeni di risalita capillare;
 - P3-P4: Discontinuità dell'immagine termografica dovute a disomogeneità della stratigrafia e dei materiali utilizzati (muratura in blocchi originale, porzioni di intonaco con composizioni differenti aggiunte in tempi diversi) caratterizzate a rischio di distacco nel caso di infiltrazioni d'acqua;
 - P5: la soglia passante rappresenta uno dei più classici ponti termici riscontrabili in edilizia e risolvibili solamente con la sostituzione dell'elemento con uno opportunamente isolato.
-
