ALLEGATO C – REPORT DI INDAGINE TERMOGRAFICA

PROVA SEMPLIFICATA DI AUDIT TERMOGRAFICO: EDIFICIO 63

Denominazione edificio: Scuola Media “Durazzo”

Codice edificio: E.63

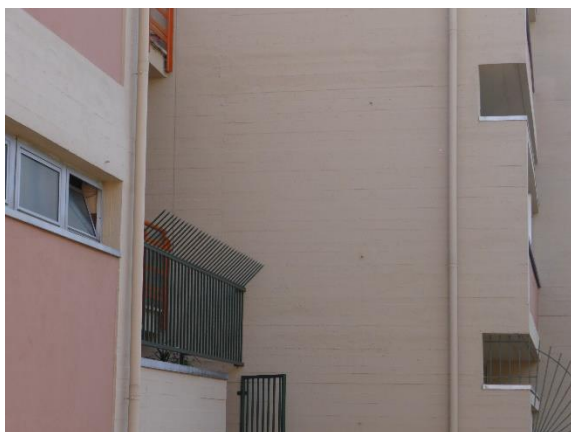
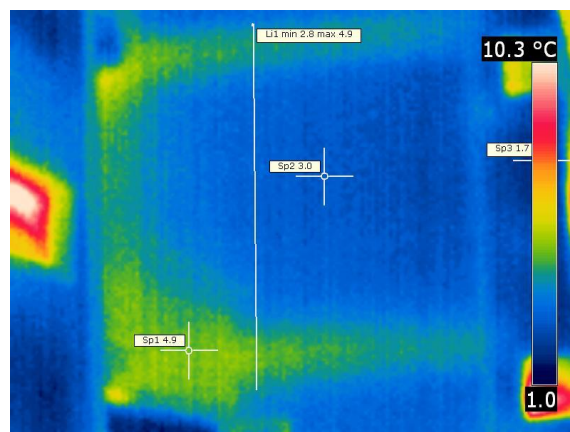
Immagine termografica 1: Parete esterna

Osservazioni: dalla termografia risultano evidenti le discontinuità strutturali dell'involucro opaco, si identificano infatti anomalie termiche che corrispondono alla trave del solaio interpiano sino all'unione con l'angolo interno dell'aggetto. Nel complesso la superficie è fredda (mediamente 3 °C). Le superfici più calde sono quelle in corrispondenza dei telai dei serramenti e le superfici dei ponti termici.

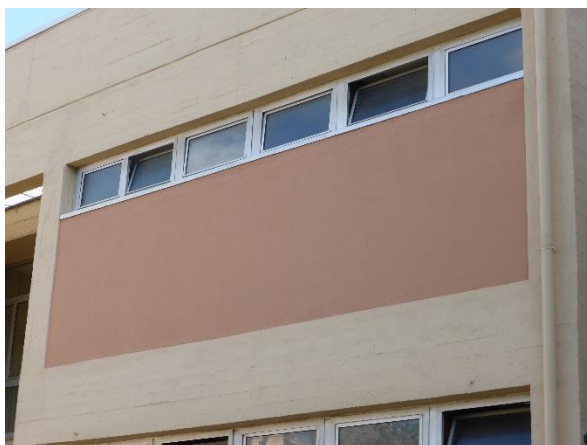
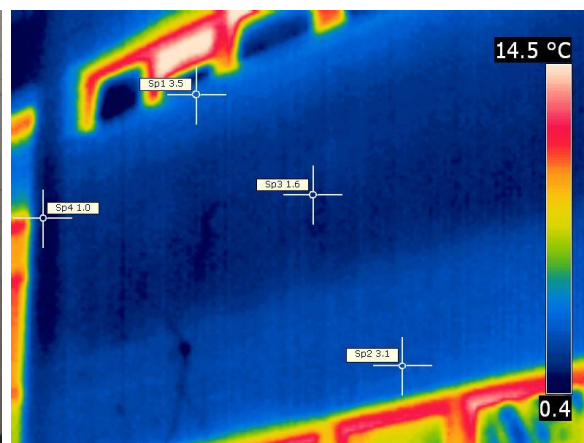
Immagine termografica 2: Parete esterna

Osservazioni: dalla termografia si evidenzia un'area a temperatura omogenea tra le due file di serramenti. Tale superficie è alla temperatura media di 2 °C. non si rilevano discontinuità cromatiche dovute alla presenza dell'impianto di riscaldamento. I serramenti sono le componenti a maggior dispersione.

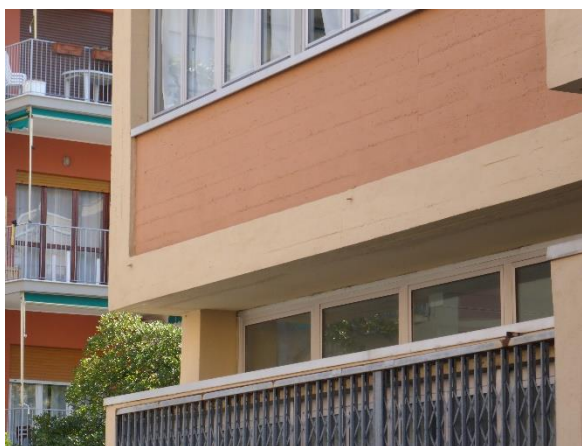
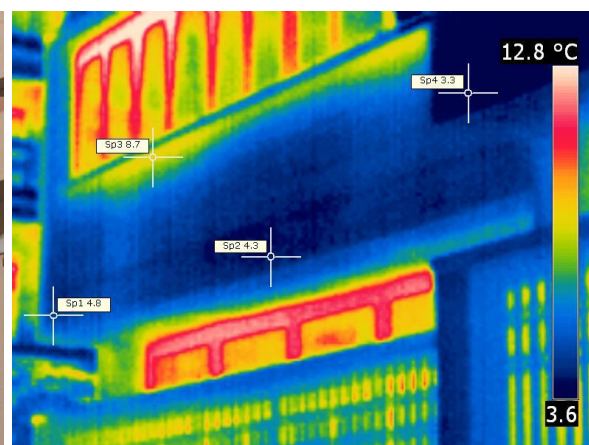
Immagine termografica 3: Parete esterna e solaio esterno

Osservazioni: anche in questa termografia ci sono gli stessi comportamenti termici evidenziati nelle pagine precedenti. La parte di involucro opaco presenta temperature costanti. In corrispondenza del davanzale dei serramenti è presente un lungo ponte termico a circa 9 °C di temperatura superficiale. Il solaio che da' verso l'esterno è anch'esso freddo fino all'attaccatura con la chiusura verticale il quale si interseca con un secondo ponte termico condiviso con i serramenti.

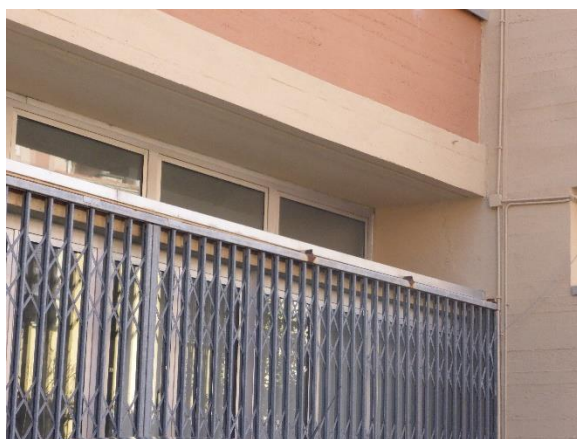
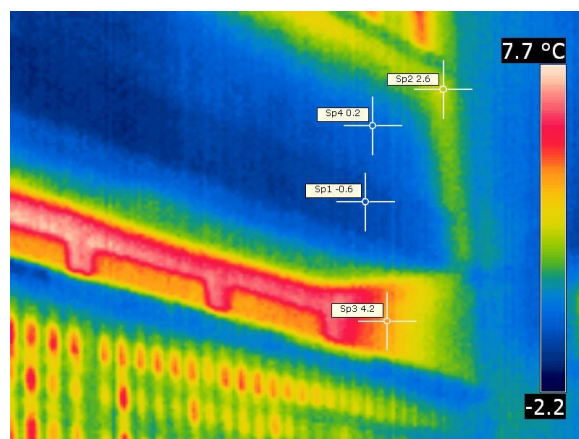
Immagine termografica 4: Parete esterna sottofinestra

Osservazioni: in questa termografia si visualizzano i due ponti termici del serramento con il davanzale del sottofinestra e l'attaccatura dell'oggetto con l'angolo interno dell'involucro verticale. La differenza di temperatura tra queste aree è di circa 4 °C. Non presenta però anomalie puntuali dovute all'impianto di riscaldamento o ad altre fonti di calore interne.
