## ALLEGATO C – REPORT DI INDAGINE TERMOGRAFICA

PROVA SEMPLIFICATA DI AUDIT TERMOGRAFICO: EDIFICIO 211

Descrizione: Scuola Media "Boccanegra-Enrico"

Codice edificio: E.211

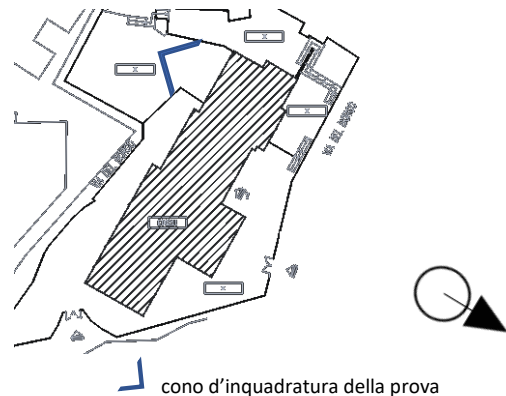
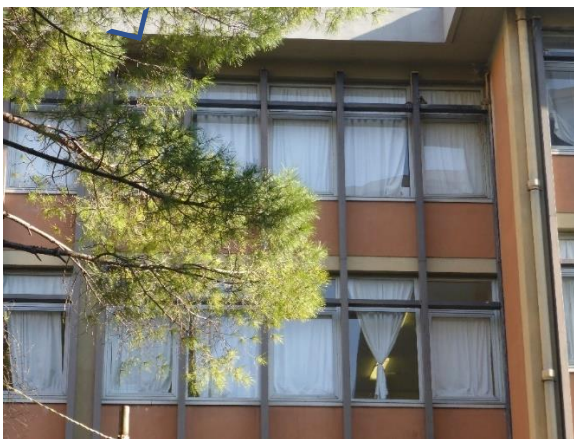
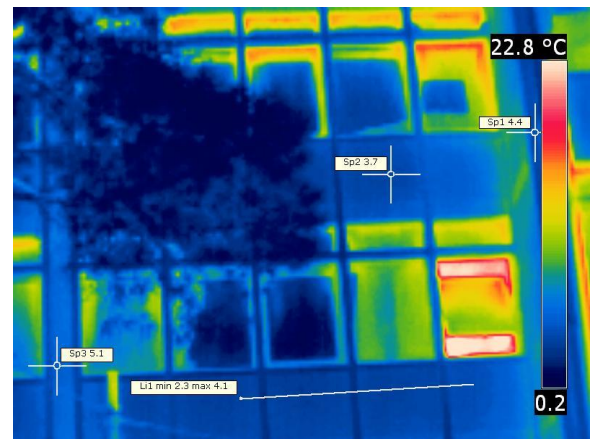
## Immagine termografica 1: Parete esterna e serramenti

Figura 1 Temperature dei moduli involucro

**Osservazioni:** dalla termografia risulta evidente il comportamento termico del telaio che circonda i serramenti. Essi mostrano una temperatura superficiale molto bassa. Questo telaio va a sovrapporsi al serramento ma senza esserne strettamente in aderenza, perché altrimenti risentirebbe del calore dei serramenti in alluminio non a taglio termico. Si notano lievemente i solai interpiano ed il ponte termico del davanzale del sottofinestra. Nel grafico in fig. 1 si evidenziano le variazioni di temperatura lungo la linea orizzontale passante tra i moduli d'involucro. La differenza maggiore di temperatura si ha in corrispondenza del reticolo metallico.

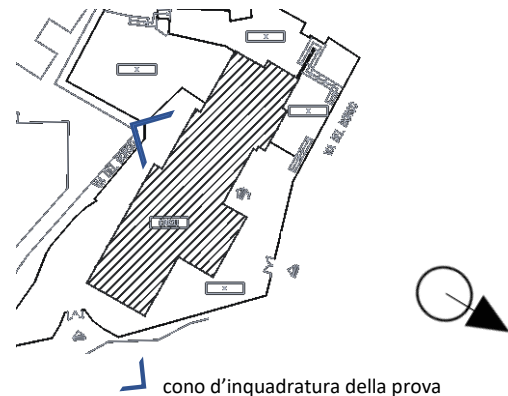
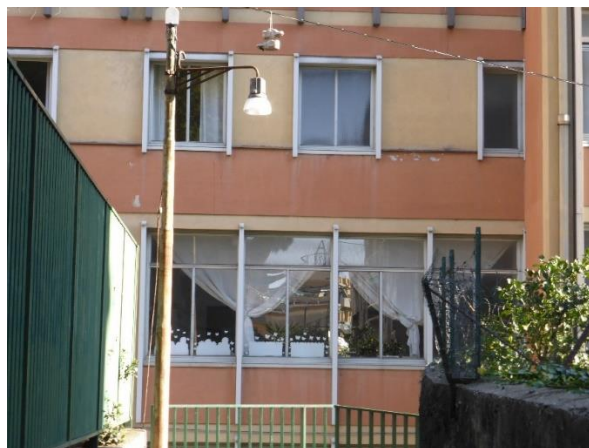
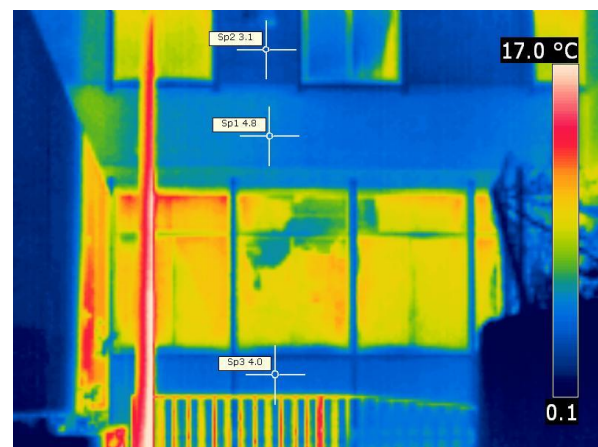
## Immagine termografica 2: Parete esterna e serramenti

**Osservazioni:** dalla risulta evidente la lieve differenza di temperatura superficiale tra l'area del sottofinestra con quella del resto dell'involucro. I serramenti in ombra hanno temperature superficiali maggiori. In alcuni tratti verticali presentano temperature superficiali maggiori dovuti probabilmente al contatto del muro con la distribuzione verticale dell'impianto di riscaldamento (colore superficiale in giallo).

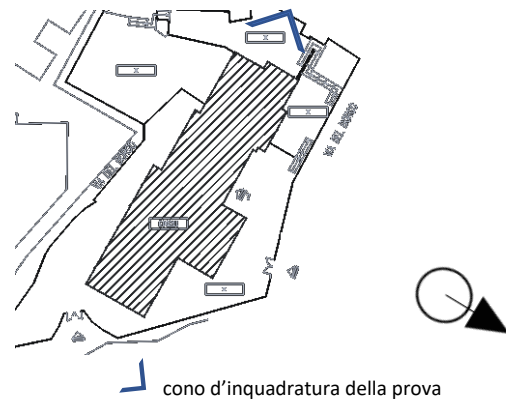
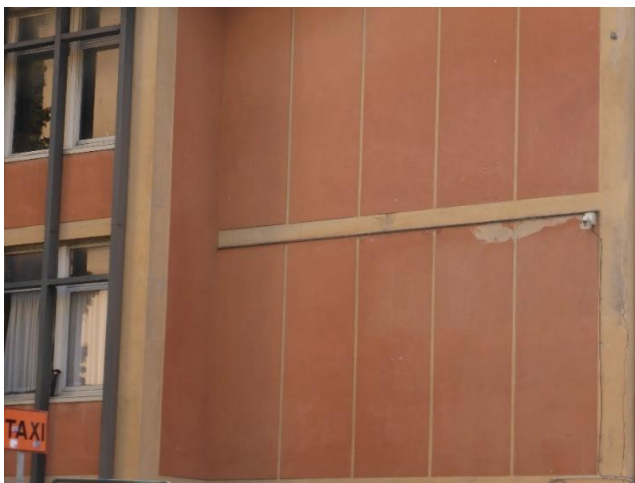
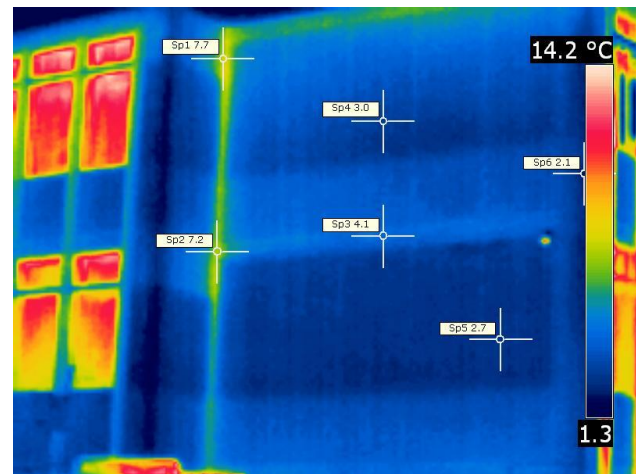
### Immagine termografica 3: Parete esterna e solaio interpiano

**Osservazioni:** sono ben visibili le dispersioni dei ponti termici dei punti caldi, cioè dell'angolo interno dell'aggetto. Tale temperatura superficiale è maggiore in corrispondenza del solaio interpiano ed è presente anche lungo tutta la parete verticale dell'ultimo piano. Tale alterazione è molto meno significativa nel piano inferiore. Le aree più fredde sono circa a 2,5 °C mentre le più calde sono circa 7,7 gradi.

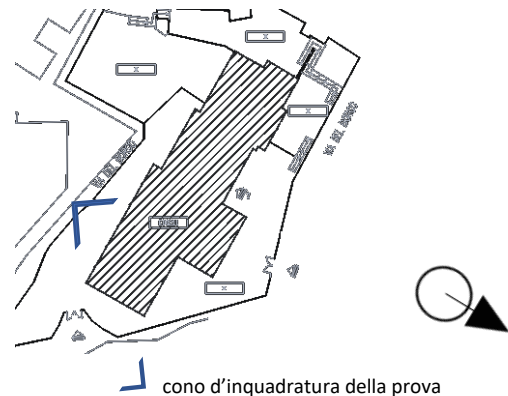
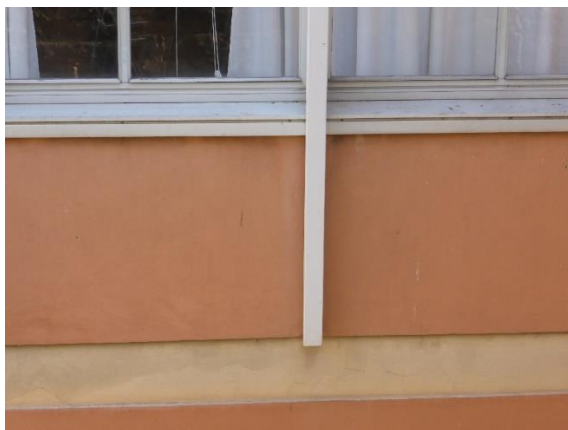
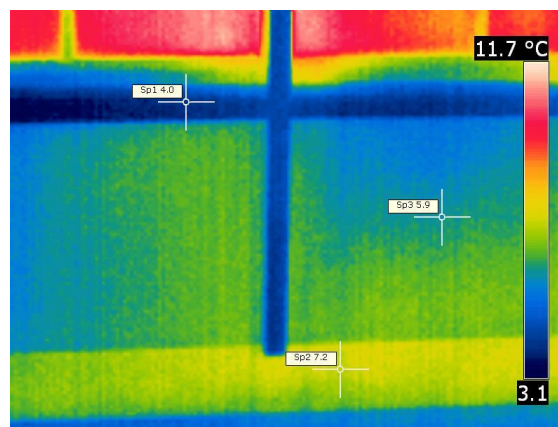
### Immagine termografica 4: Parete esterna e solaio interpiano

**Osservazioni:** anche in questo sottofinestra si riscontra la presenza di alterazioni di temperatura che si accentuano in corrispondenza del solaio interpiano. Si passa da un temperatura di 5,9 °C nel punto più freddo, fino ai 7,2 del punto più caldo. Anche la presenza del serramento genera alterazioni di temperatura.
