## ALLEGATO C

### REPORT TERMOGRAFICO

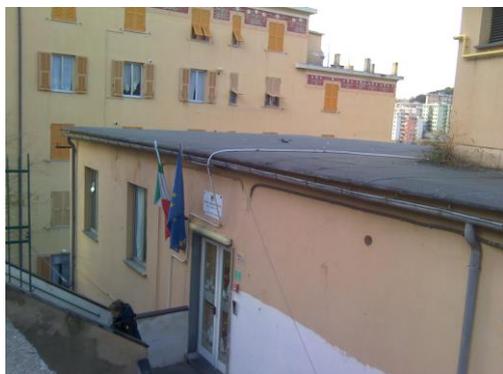
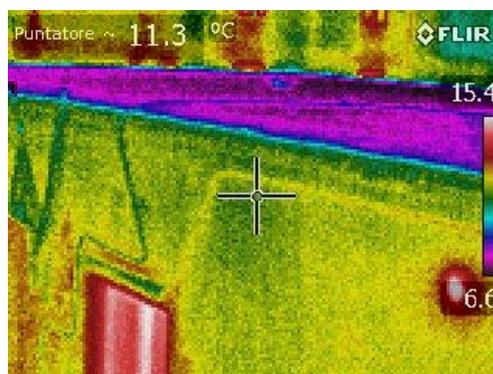
Figura.1 – Rilievo termografico dell'esterno - prospetto Salita di Oregina

- Come già anticipato non sono state rilevate particolari discontinuità nella struttura edilizia, con presenza di significativi ponti termici
- Sono state individuate delle differenze di temperatura in corrispondenza del solaio esterno, sintomatico di un ponte termico, dovuto alla discontinuità geometrica della struttura
- È stata individuata anche una differenza di temperatura nelle nicchie sottofinestra, in cui il muro si assottiglia per alloggiare i radiatori.

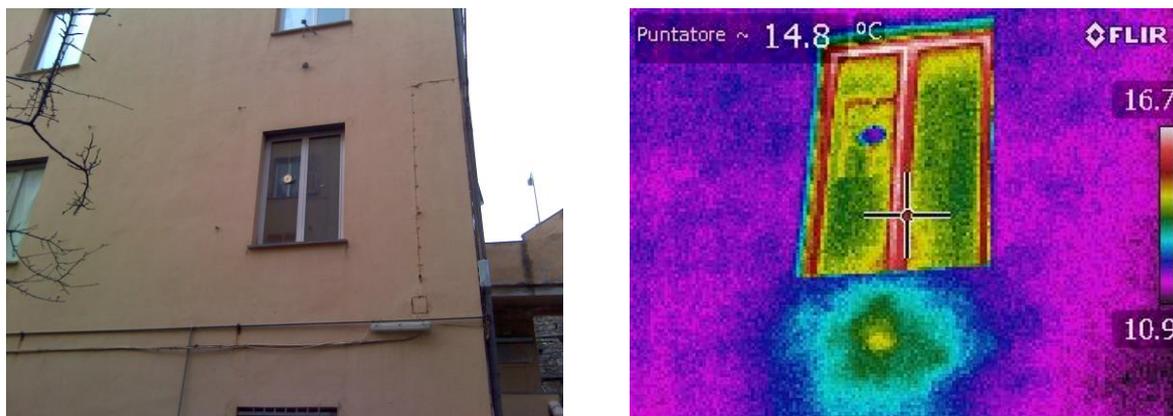
Figura 5 – Rilievo termografico dei serramenti esterni – Facciata posteriore

- Gli infissi presentano un comportamento normale con presenza di ampio ponte termico perimetrale
- Il grado di isolamento offerto dagli infissi dotati di telaio in alluminio vetro camera è insufficiente, mettendo in evidenza la mancanza di taglio termico degli stessi.

Dall'analisi termografica eseguita non sono emerse particolari criticità a carico dell'involucro edilizio, se non il ponte termico perimetrale di copertura, correlata ad una discontinuità geometria dell'edificio stesso. Sono stati rilevate le ordinarie criticità relative agli infissi, in termini di ponte termico perimetrale, presenza di nicchia sotto finestra e mancanza del taglio termico, di cui è necessario occuparsi con le proposte di intervento migliorativo.
