# SCUOLA MEDIA "SAMPIERDARENA"

E1336

ALLEGATO C – REPORT DI INDAGINE TERMOGRAFICA

FONDO KYOTO - SCUOLA 3

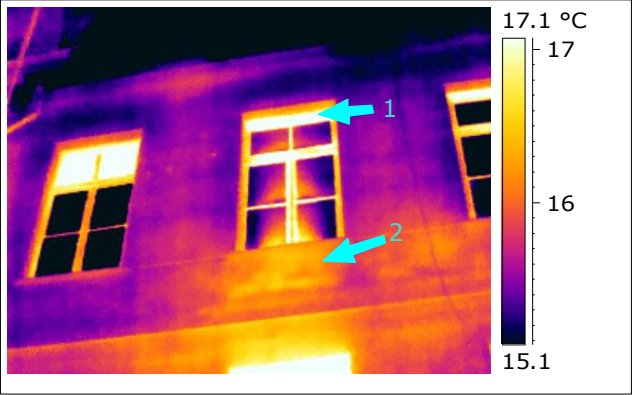
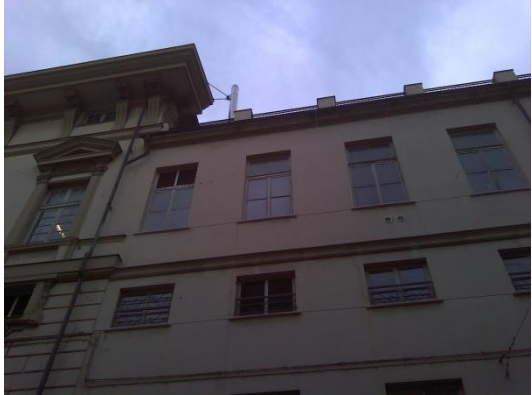
<b>Immagine IR</b>	<b>Immagine visibile</b>
<b>ORIENTAMENTO</b>	Est
<b>PIANI</b>	Piano secondo
<b>DESCRIZIONE</b>	<p>Nelle riprese dall'esterno le aree maggiormente dispersive sono quelle con temperature superficiali più elevate, in quanto corrispondono ad un maggiore passaggio di calore dall'interno dell'edificio riscaldato all'ambiente esterno più freddo.</p> <p>In particolare dall'analisi della facciata si osservano:</p> <ol style="list-style-type: none"> <li>1) dispersioni attraverso i telai dei serramenti;</li> <li>2) dispersioni in corrispondenza dei sottofinestra. Questi elementi, oltre ad essere di spessore inferiore rispetto al resto della muratura, coincidono anche con la posizione dei radiatori.</li> </ol>

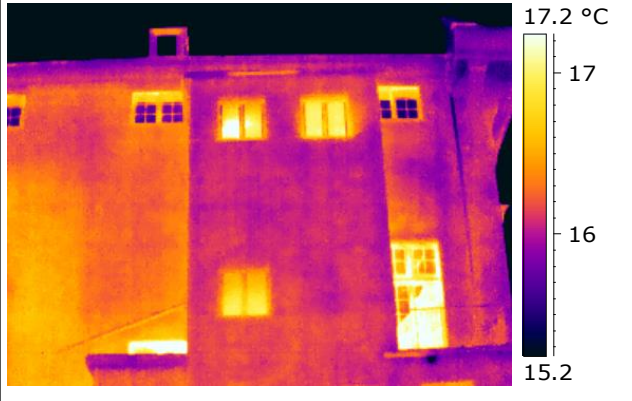
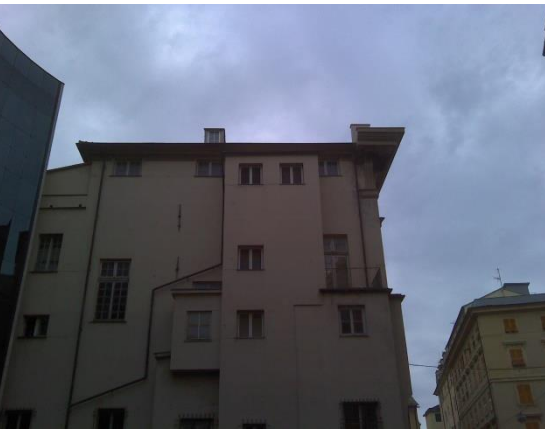
<b>Immagine IR</b>	<b>Immagine visibile</b>
<b>ORIENTAMENTO</b>	Ovest
<b>PIANI</b>	Piani secondo e terzo
<b>DESCRIZIONE</b>	<p>Il termogramma non mostra particolari criticità, tuttavia fornisce un'indicazione molto importante circa la struttura edilizia. L'assenza di ponti termici lineari in facciata dovuti a innesti di solette e pilastri, consente di dedurre che si tratti di una muratura portante.</p>
